COMUNE DI: **DOVERA**  
PROVINCIA DI: **CREMONA**

## PERIZIA DI STIMA

L'immobile oggetto di valutazione è ubicato in Comune di DOVERA alla via OLDRINI n. 8.

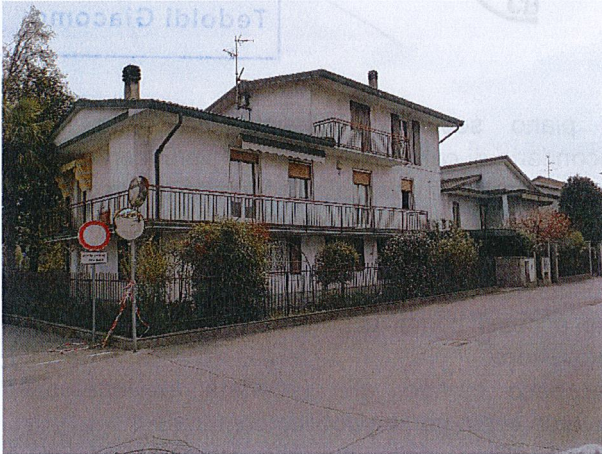
Il fabbricato è costituito da unico fabbricato di tre piani fuori terra, con locali accessori per box in fabbricato esterno addossato e collegato e con area cortilizia esclusiva su tre lati del fabbricato.

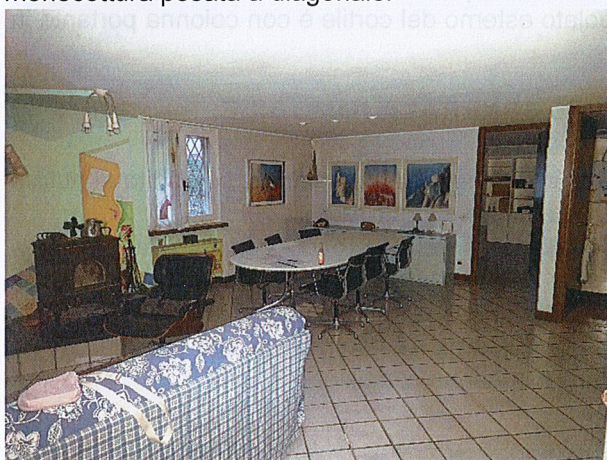
Internamente le finiture sono di tipo normale ricercato per i materiali utilizzati e per la dotazione impiantistica. La pavimentazione esistente alla data del sopralluogo, per quanto riguarda il piano terra zona ingresso è in monocottura posata a diagonale.

La zona giorno del piano primo ha pavimentazione in gres porcellanato di grandi dimensioni sempre posata in diagonale, mentre la zona notte ed il piano secondo ha pavimentazione in parquet di legno colore scuro.
