**TRIBUNALE ORDINARIO –  
BOLZANO - BOZEN**

**ESPROPRIAZIONI IMMOBILIARI**

**104/2025**

**CONSULENZA ESTIMATIVA GIUDIZIARIA**

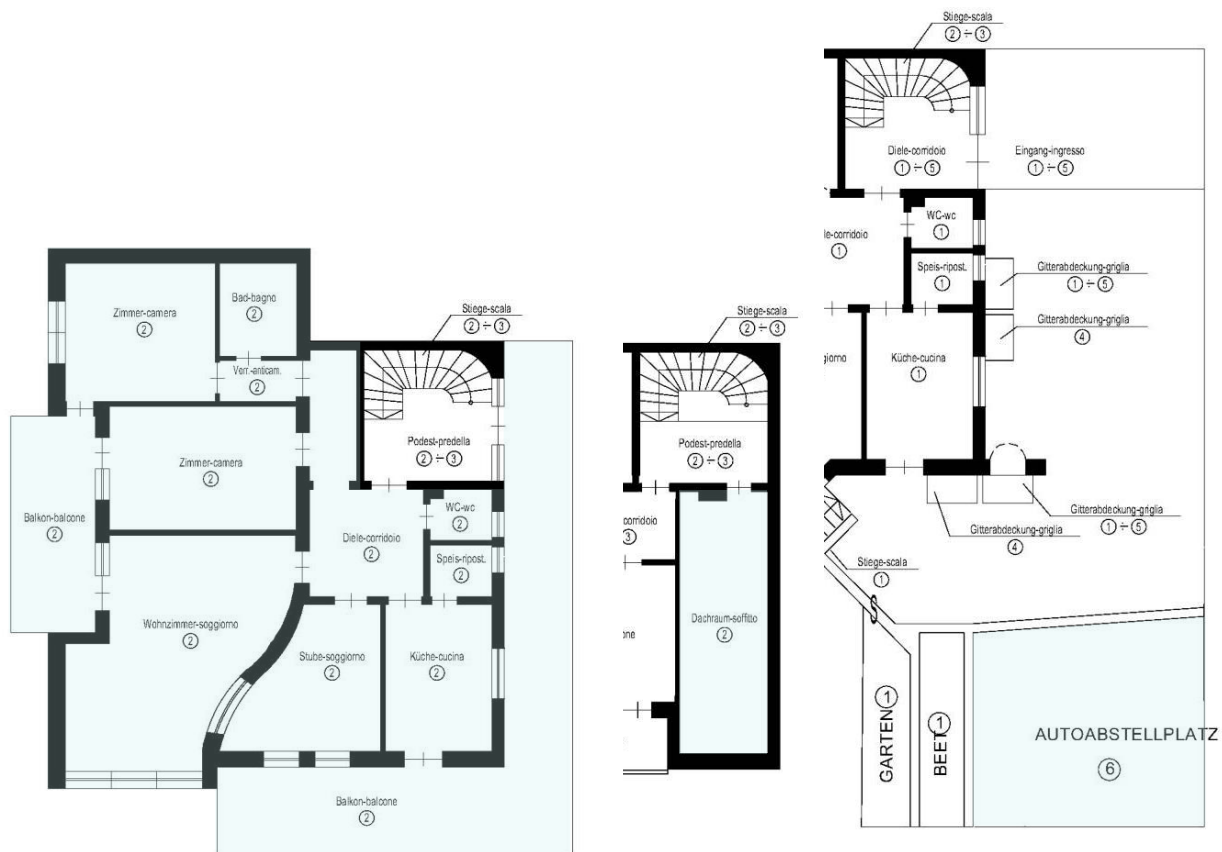
## INDIVIDUAZIONE UNITA' IMMOBILIARI (ESTRATTO DA PLANIMETRIA TAVOLARE G.N. 4352/2025)

ALLOGGIO/SOFFITTA p.m./sub 2 p.ed. 637 c.c. (700)

POSTO MACCHINA DOPPIO p.m./sub 6 p.ed. 637 c.c. (700)
