**TRIBUNALE CIVILE E PENALE DI VERONA (VR)**  
**UFFICIO ESECUZIONI IMMOBILIARI**

**PERIZIA DI STIMA INTEGRATIVA**

**LOTTO UNICO**

| Esecuzione Immobiliare | R.G.E. n. 521/2018 |

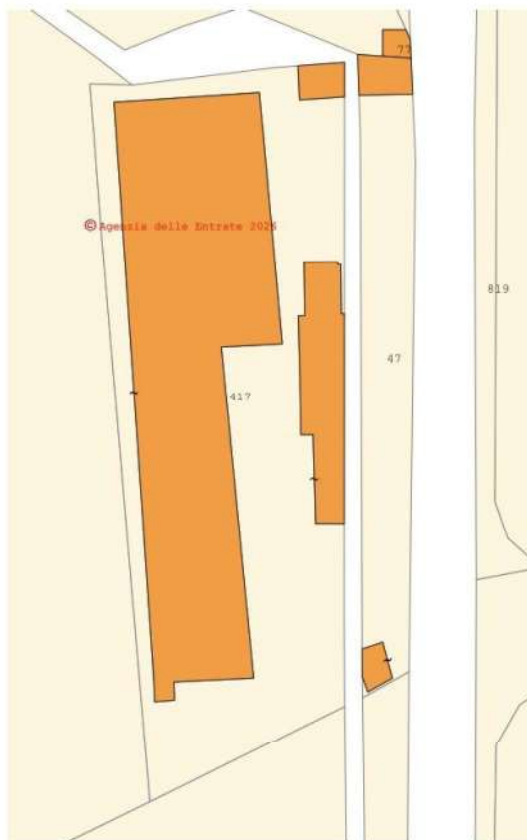
Prima di procedere con la descrizione dei beni immobili oggetto di pignoramento, il sottoscritto ritiene opportuno **formulare alcune considerazioni in merito alla presenza della proprietà demaniale, costituita dallo scolo Giona** (attualmente intubato, senza autorizzazioni, e pertanto non visibile in loco).

Nello specifico si ha che il predetto scolo attraversa i beni in argomento con direzione Nord-Sud, e che parte di questi sono stati realizzati - in assenza di specifica autorizzazione - superiormente a esso nonché nella relativa fascia di rispetto (rif. allegato n. 8).

Lo schema grafico qui sotto riportato evidenzia quanto qui indicato:

p.la 417 superficie catastale totale mq 1.641

p.la 47 superficie catastale totale mq 319

Va da sé, quindi, che - a parere del sottoscritto e fatta salva ogni ulteriore e diversa interpretazione - **si dovrà prevedere la demolizione di quegli immobili realizzati soprastanti lo scolo Giona, in assenza di autorizzazione specifica dagli enti competenti, nonché di quelli paritariamente realizzati nella relativa fascia di rispetto.**

Una siffatta metodologia operativa appare **maggiormente efficace ed economicamente più sostenibile** solo prevedendo, pertanto, la **completa demolizione di tutti gli immobili**

presenti sulle particelle 417 e 47 per poi, in seguito, provvedere alla regolarizzazione - ai sensi della vigente normativa - dell'attuale funzionalità idrica dello scolo (anche mediante eventuale spostamento/nuova inalveazione ed eventuale sdemanializzazione), così da poter procedere alla nuova e definitiva costruzione dei volumi autorizzabili, sulla scorta degli indici previsti dal Piano degli Interventi, e con le destinazione d'uso consone alla vigente pianificazione urbanistica.

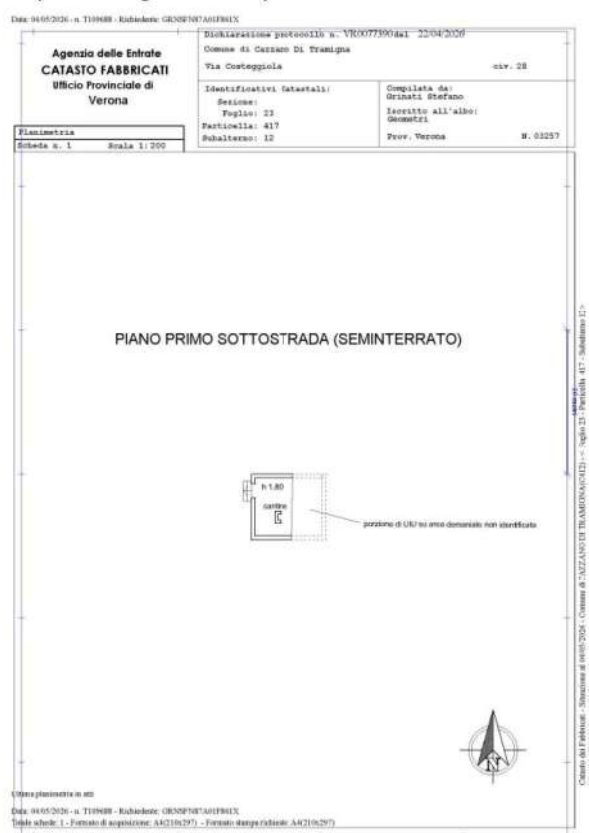
La disposizione planimetrica interna è meglio raffigurata sulla rispettiva planimetria catastale che si riporta qui di seguito (rif. allegato n. 3):

Le foto da n. 81 a n. 84 dell'allegato n. 7 documentano l'attuale stato di manutenzione e conservazione di questo bene immobile.

Questa unità immobiliare presenta un'altezza interna di m 1,80 circa.
