**TRIBUNALE DI PRATO**

**PROCEDURA FALLIMENTARE**

**R.G. N.63/2021**

**PERIZIA IMMOBILIARE DEL  
CONSULENTE TECNICO D'UFFICIO**

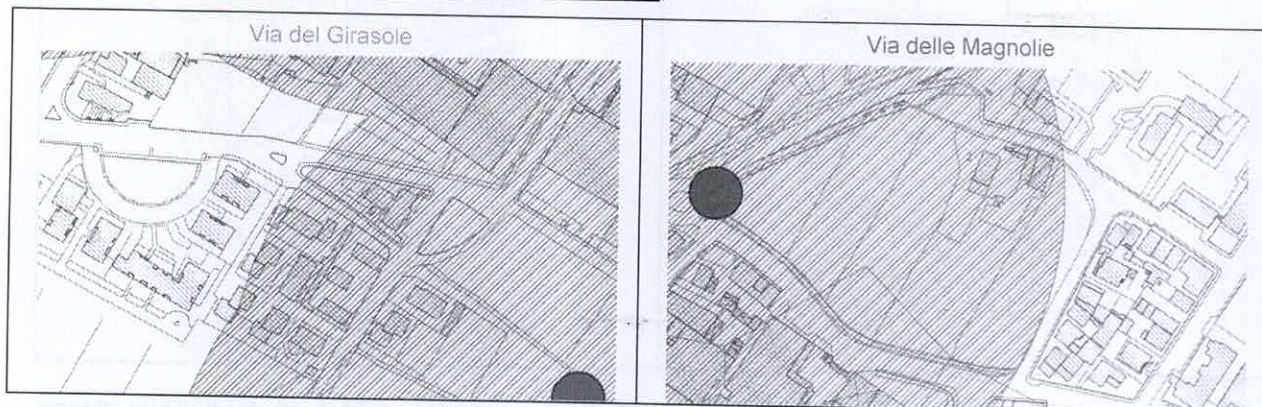
- d) con riferimento ai "**Vincoli idrogeologico, di tutela dell'acqua e del suolo**" (Tavola Vi.3) entrambi i fabbricati NON risultano vincolati;
