# TRIBUNALE DI LAGONEGRO

Esecuzione Immobiliare 11- 2023

## Perizia dell'Esperto ex art. 568 c.p.c.

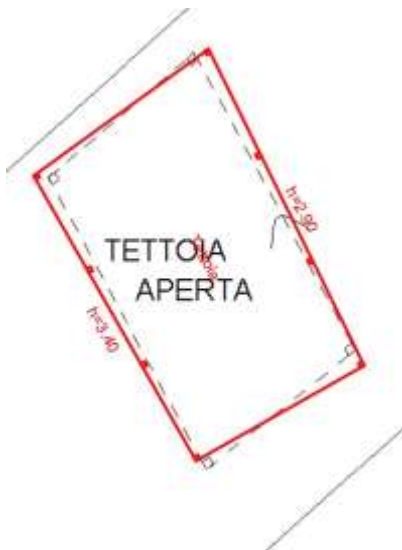
**Bene 7** – Area esterna con tettoia aperta, ubicato in Sassano (SA) Via Croce, snc Fg.15 Part.624, Piano Terra.

Come si evince dalla sovrapposizione seguente, la planimetria catastale agli atti dell'Agenzia delle Entrate di Salerno, non corrisponde con le reali situazioni dei luoghi, per via di lievi difformità nella grafica
