# TRIBUNALE ORDINARIO - FERMO

## CONSULENZA ESTIMATIVA GIUDIZIARIA

TRIBUNALE ORDINARIO - FERMO - PROCEDURE CONCURSUALI LIQUIDAZIONE  
GIUDIZIALE 6/2025

**A** **appartamento** a PORTO SANT'ELPIDIO VIA MALACARIA 3/F, frazione Corva , della superficie commerciale di **95,65** mq per la quota di 1/1 di piena proprietà. Appartamento in buono stato, facente parte di un edificio residenziale a PORTO SANT'ELPIDIO (FM), Via Malacaria n. 3/F, della superficie commerciale di 89,00 mq , oltre a 9,16 mq di balconi e una corte esclusiva di 36,26 mq, per la quota di 1/1. L'appartamento fa parte di un edificio residenziale cielo-terra sito in prossimità della frazione Corva. L'appartamento si trova al Piano Terra Rialzato, con corte esclusiva lato nord. L'immobile è stato costruito nel 2007, ha struttura portante in cls armato, con prospetti a mattoni faccia a vista e intonaco tinteggiato, il tetto risulta in struttura portante mista a due falde e copertura con tegole.

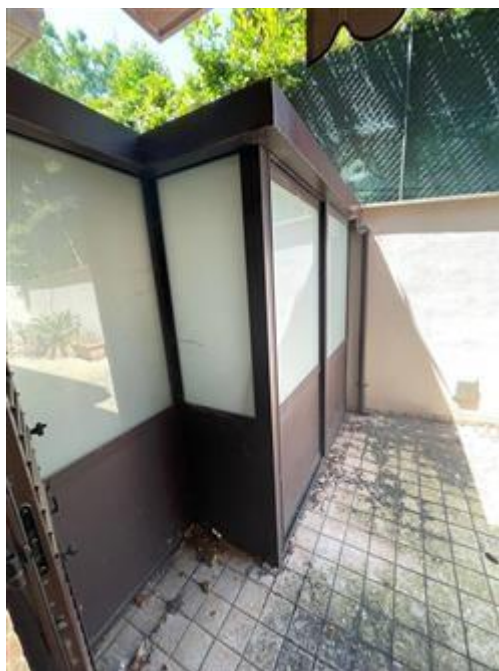
Sono state rilevate le seguenti difformità: L'immobile allo stato attuale, si presenta CONFORME alle planimetrie catastali, ad eccezione del piccolo ripostiglio esterno che, a seguito di verifica di conformità urbanistica, si dovrà aggiornare la planimetria.

L'immobile risulta **non conforme e non regolarizzabile**.

Questa situazione è riferita solamente a ripostiglio esterno

- DEMOLIZIONE ACCESSORIO ESTERNO: € 1.000,00

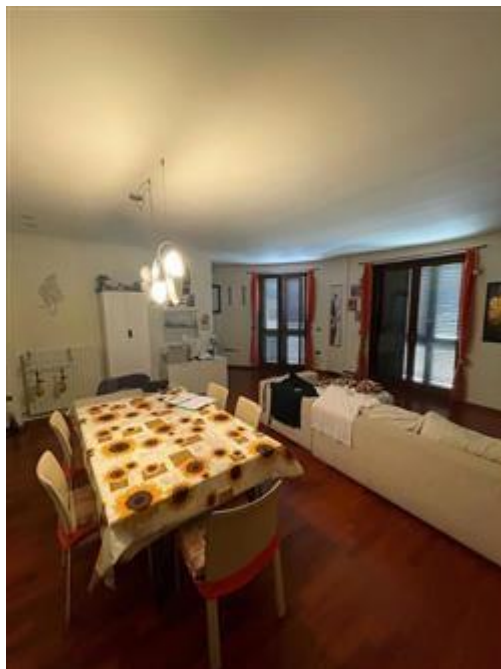
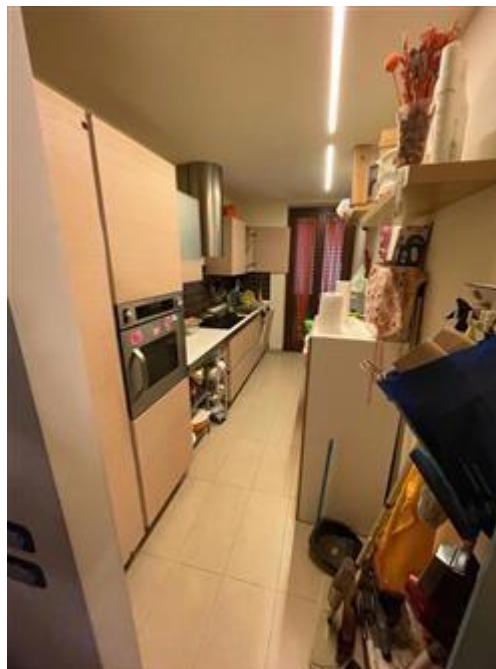
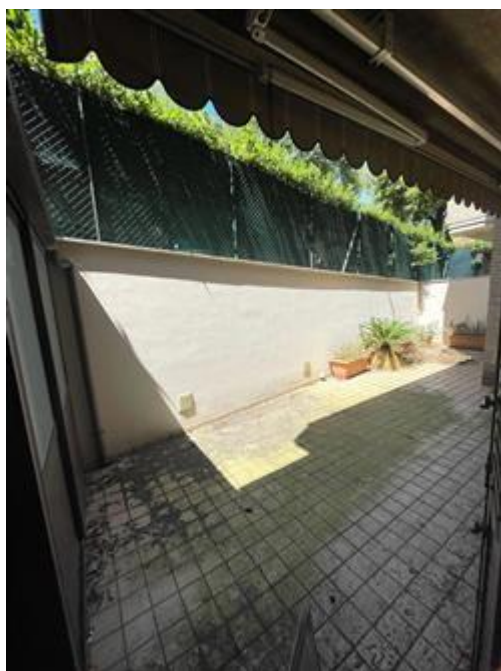
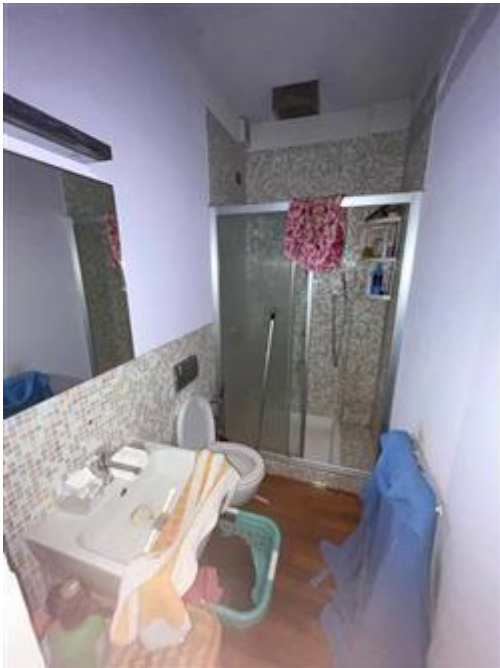
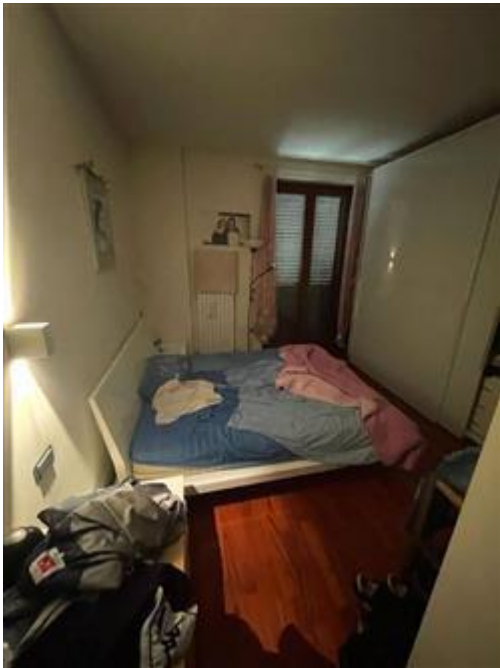
Da evidenziare che l'unità abitativa, presenta macchie di umidità in soggiorno e nella camera matrimoniale. E' inoltre presente un accessorio esterno ad uso rimessa attrezzi sito nella corte esclusiva, che deve essere rimosso perchè non regolarizzabile. (si allega documentazione fotografica di dettaglio).

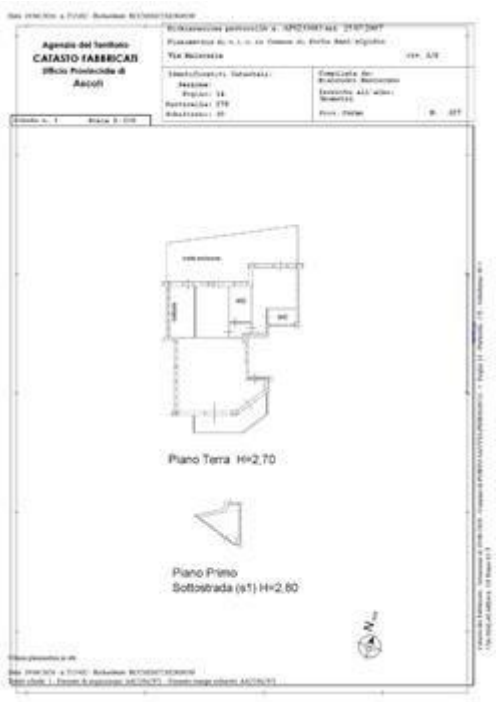
La cantina in stato di degrado, facente parte di un edificio residenziale a PORTO SANT'ELPIDIO (FM), Via Malacaria n. 3/F, della superficie commerciale di 3,35 mq, per la quota di 1/1. La cantina fa parte di un edificio residenziale cielo-terra sito in prossimità della frazione Corva, si trova al Piano Terra. L'immobile è stato costruito nel 2007, ha una struttura portante in cls armato, con prospetti intonacati e tinteggiati e il tetto con struttura portante mista a due falde e copertura con tegole.

Immobile costruito nel 2007.

presenta macchie di umidità e dal controsoffitto ci sono infiltrazioni d'acqua che non permettono l'utilizzo della cantina. Per fare fronte a questo problema sono stati realizzati dei fori nella parete e un piccolo foro a destra della porta d'ingresso per la defluizione dell'acqua piovana. (si allega documentazione fotografica di dettaglio).

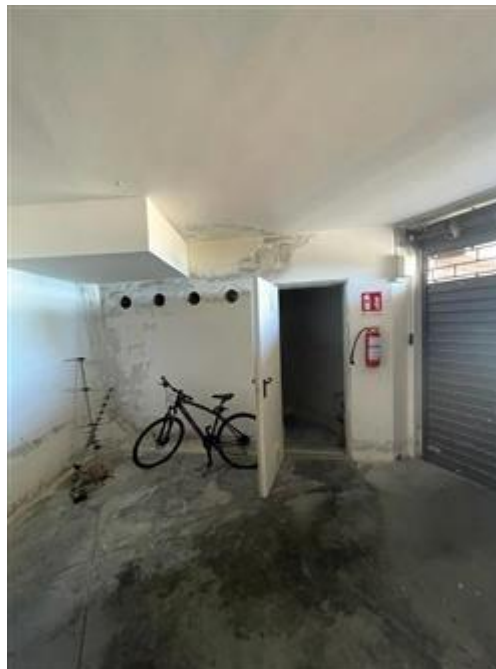
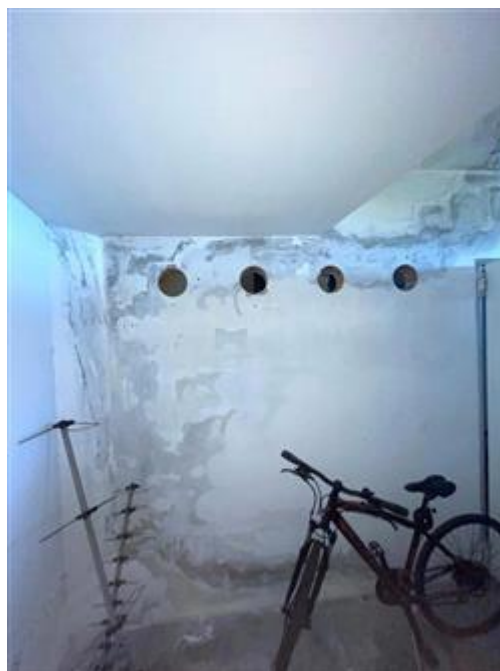
L'unità cantina, oggetto di stima, si trova al Piano Terra del fabbricato; raggiungibile con scala interna condominiale, nello specifico catastalmente è distribuito in un' unica area a destinazione abitazione di tipo civile. Gli infissi non sono presenti. Da evidenziare che il fabbricato al piano primo sottostrada

Nello specifico per l'unità in oggetto, si riduce il prezzo di vendita del 50% per le condizioni attuali elencate nella descrizione dettagliata del corpo B.
