# TRIBUNALE ORDINARIO - BUSTO ARSIZIO

### 281/2015

## CONSULENZA ESTIMATIVA GIUDIZIARIA

## LOTTO 2

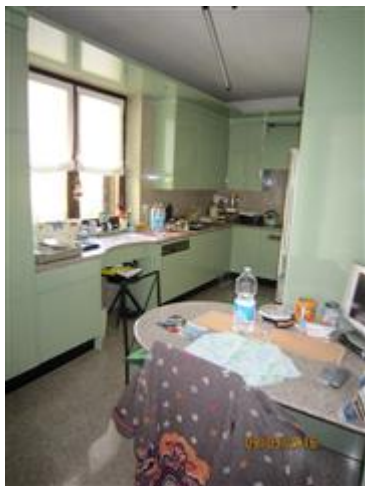
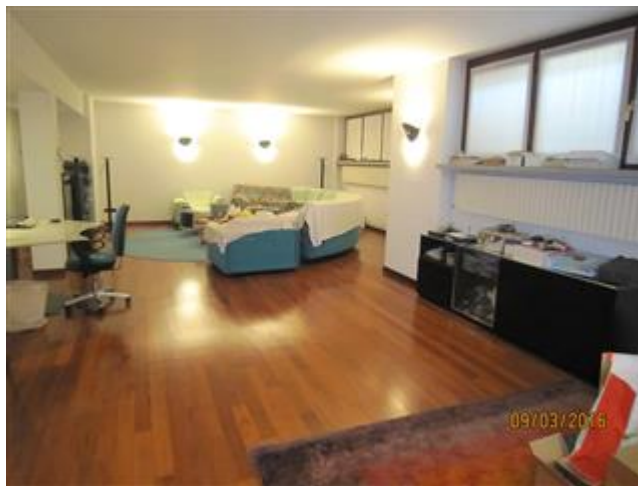
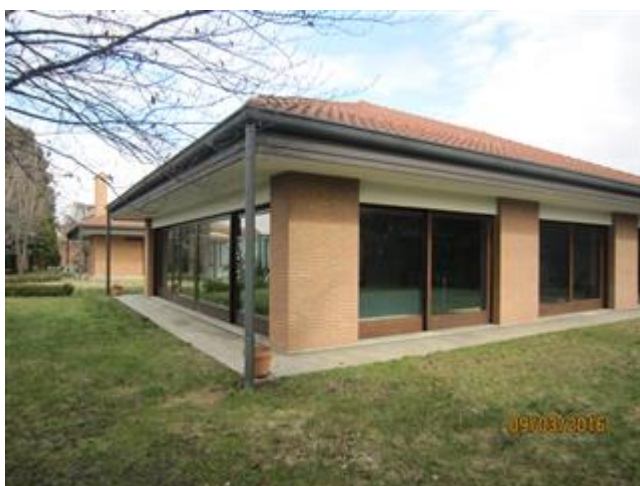
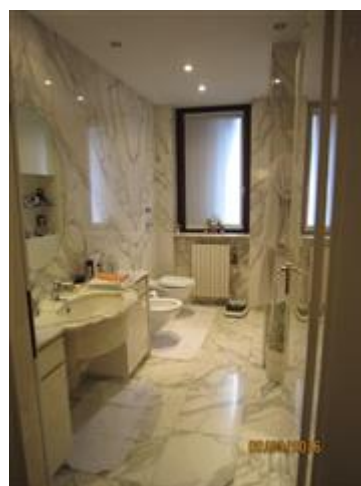
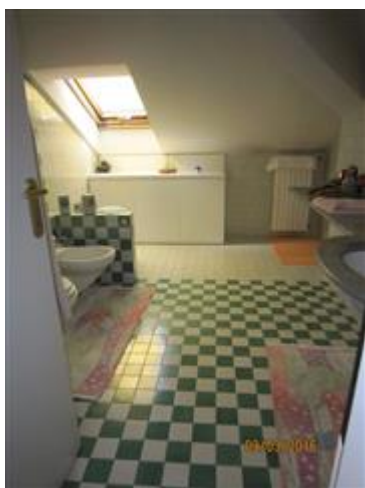
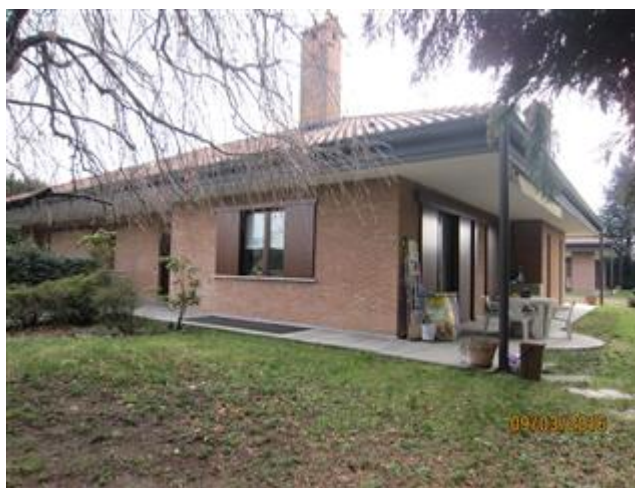
Villa padronale con piscina coperta edificata centralmente ad un lotto di terreno pianeggiante della superficie complessiva di mq . 3200 circa. L'immobile è costituito da due piani fuori terra ed un piano interrato. Il piano terreno è occupato dai locali a giorno e notte, da un lungo corridoio coperto che immette alla piscina coperta con locali accessori realizzata idealmente in corpo staccato ma congiunta all'abitazione. Il piano primo ha soffitti inclinati ed ospita ambienti accessori di sottotetto. Il piano interrato ospita locali tecnici e locali accessori. Dal piano interrato si raggiungono le autorimesse interrate che hanno anche accesso carraio con rampa carraia inclinata con impianto di deghiacciamento automatico.

Tutto l'immobile nella parte emergente da terra ha pareti perimetrali realizzate con mattoni faccia a vista tipo "San Marco" a mano, rosso sabbiato; serramenti esterni in legno Douglas mordenzato noce medio, con vetro-camera; oscuramento con ante scorrevoli a doghe in legno Douglas mordenzato noce medio escluso edificio piscina e relativo corridoio che sono sprovvisti di oscuranti esterni. Copertura a tetto a falde inclinate con manto in tegole di cotto naturale su struttura in laterocemento e lattoneria in rame ad esclusione del corridoio coperto di collegamento alla piscina ed i vani salottino/dinette, spogliatoio, wc che hanno copertura piana con strato impermeabile in guaine bituminose e protezione con pavimento galleggiante in piastrelloni di cemento e ghiaietto di fiume.
