**TRIBUNALE DI VICENZA**  
**SEZIONE ESECUZIONI IMMOBILIARI**

**PROCEDURA n. 17/2026 RG**

**ELABORATO PERITALE**

Identificazione beni: **Beni in Val Liona, via A Fogazzaro, 4/F**

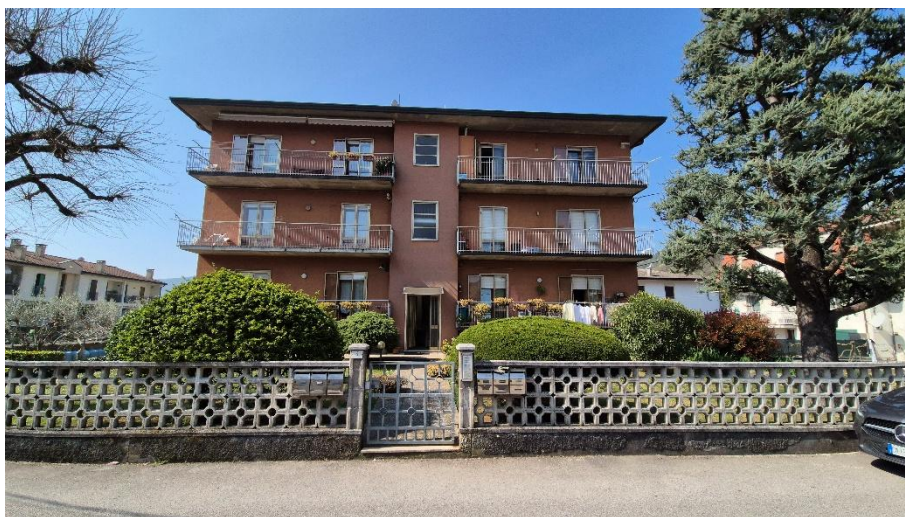
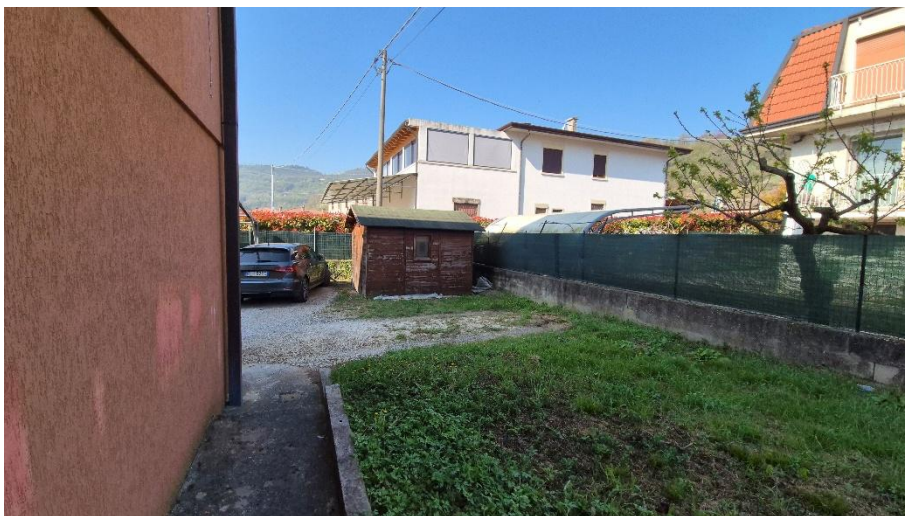
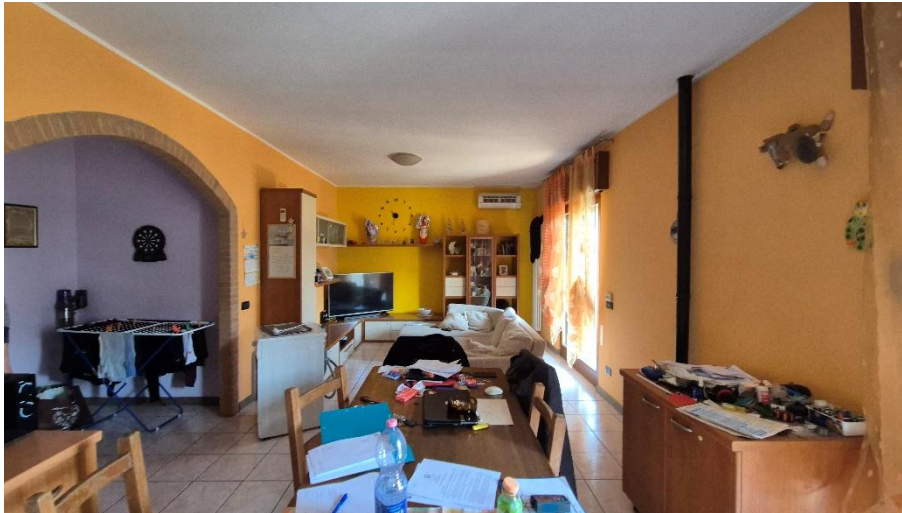
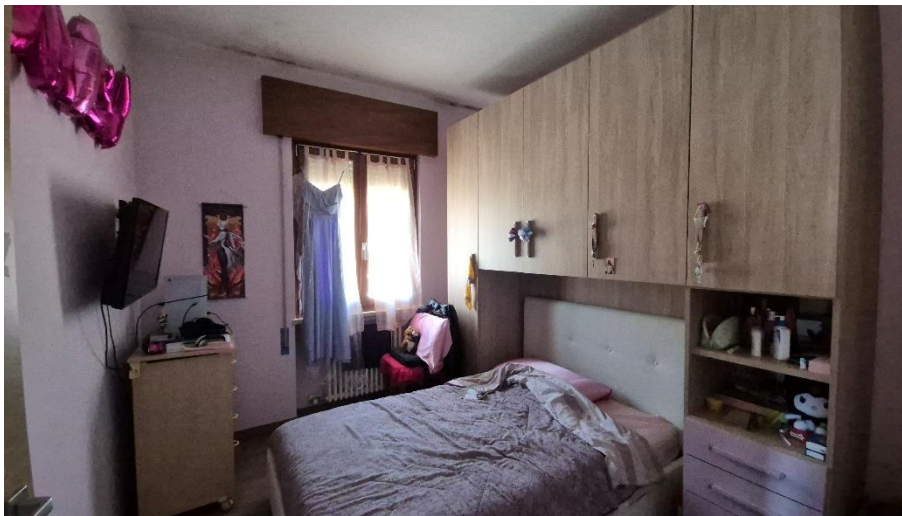
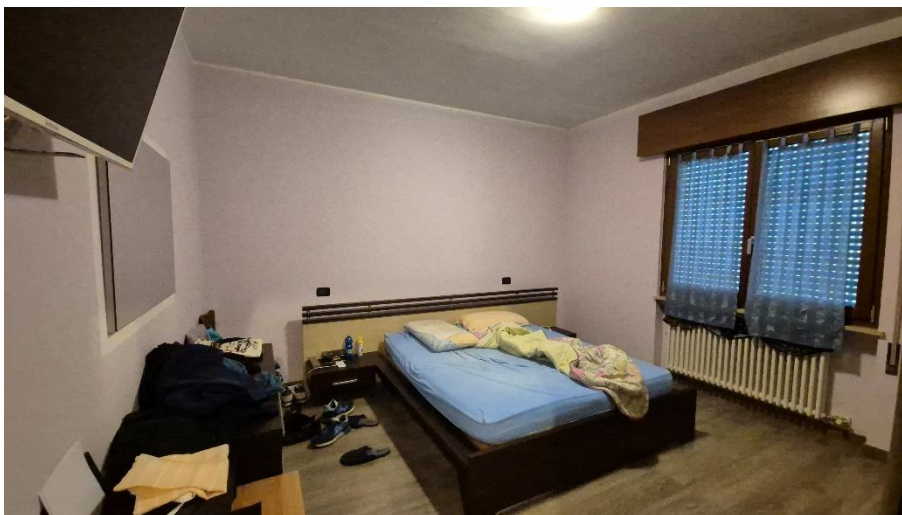
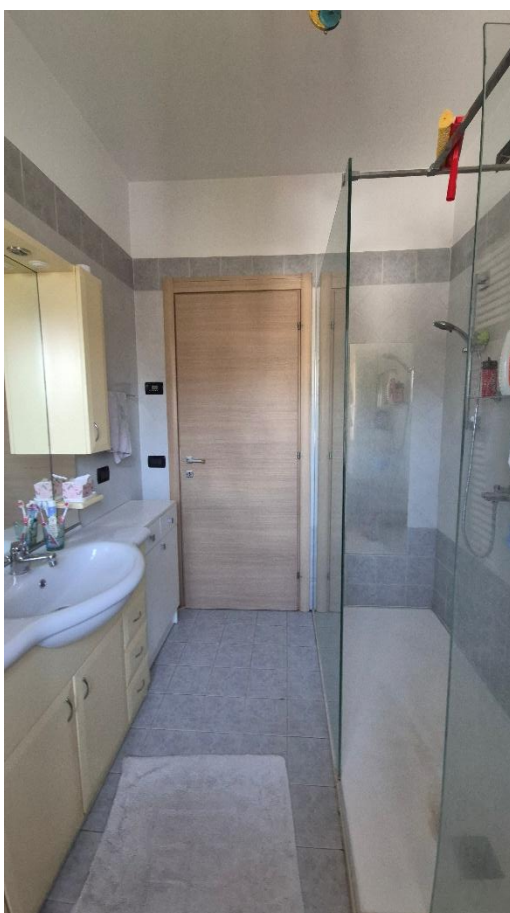
L'immobile si presenta in buono stato di conservazione e manutenzione. Le finiture interne sono nel complesso recenti e curate: pavimenti in gres porcellanato nella zona giorno e in laminato nelle camere, serramenti in legno con doppio vetro e tapparelle avvolgibili in pvc. Il bagno è stato oggetto di recente rifacimento, con rivestimenti in

piastrelle, sanitari moderni e box doccia in cristallo. L'appartamento è dotato di impianto di riscaldamento autonomo con radiatori, un climatizzatore split nel soggiorno e di tutti i normali allacciamenti alle reti pubbliche. Il balcone, pavimentato in cotto, gode di vista aperta sulle colline circostanti. Da notare alcune porte che presentano degli sfondamenti del pannello e alcuni segni di umidità da condensa nella giuntura solaio parete in due camere.

L'autorimessa singola, accessibile sia dall'area condominiale esterna che dal vano scale, presenta finiture semplici, pavimento in piastrelle e impianto di illuminazione. La cantina di pertinenza, posta al piano terra, è accessibile dal vano scale. Completa la proprietà una piccola area scoperta sulla quale è posta una casetta per attrezzi in legno.

Nelle stanze poste a nord sono presenti segni di muffa probabilmente per effetto di condensa superficiale dei ponti termici

Si ritiene che gli impianti esistenti debbano essere oggetto di una puntuale verifica tecnica da parte di un professionista specializzato in quanto, senza adeguate verifiche, non è possibile garantire la conformità degli stessi alle normative vigenti.

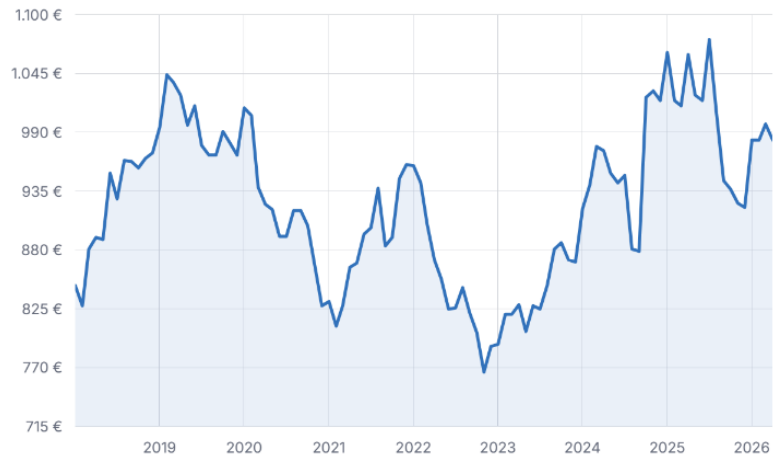
L'andamento del mercato immobiliare per il settore residenziale nel Comune di Val Liona segna rallentamento dei prezzi con livelli ampiamente sotto la media provinciale.

A Aprile 2026 per gli immobili residenziali in vendita sono stati richiesti in media **€ 983 al metro quadro**, con **una diminuzione del 7,53% rispetto a Aprile 2025** (1.063 €/m<sup>2</sup>). Negli ultimi 2 anni,

Il prezzo medio indicato dalle rilevazioni dell'OMI è più basso di quanto rilevato da Immobiliare.it: il primo pari a 800 €/mq, il secondo a 983 €/mq. Va rilevato però che il prezzo OMI si riferisce al 2° semestre 2025.
