## PERIZIA TECNICA ESTIMATIVA

*IMMOBILI SITI IN C.SO SARDEGNA N° 103R GENOVA*

## INCARICO

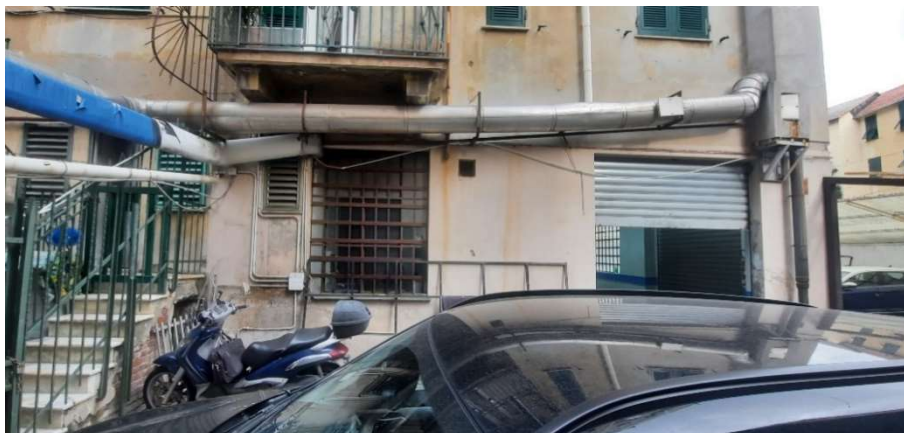
Foto 1 - Vista esterna lato sud

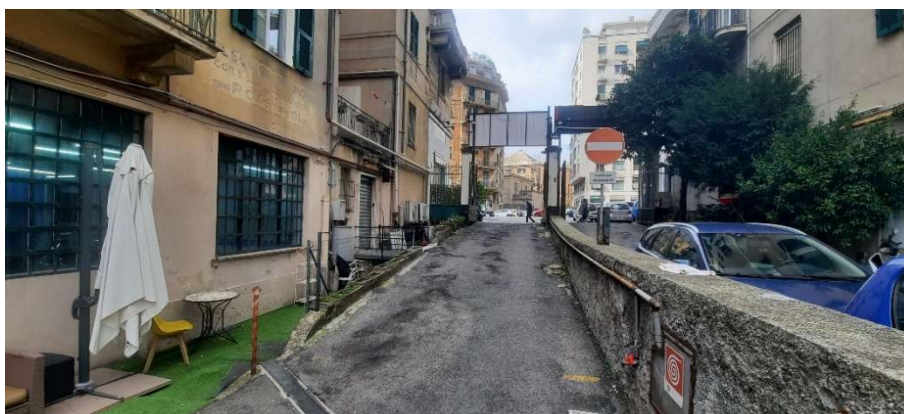
Foto 2 - Vista esterna lato nord accesso alle unità immobiliari

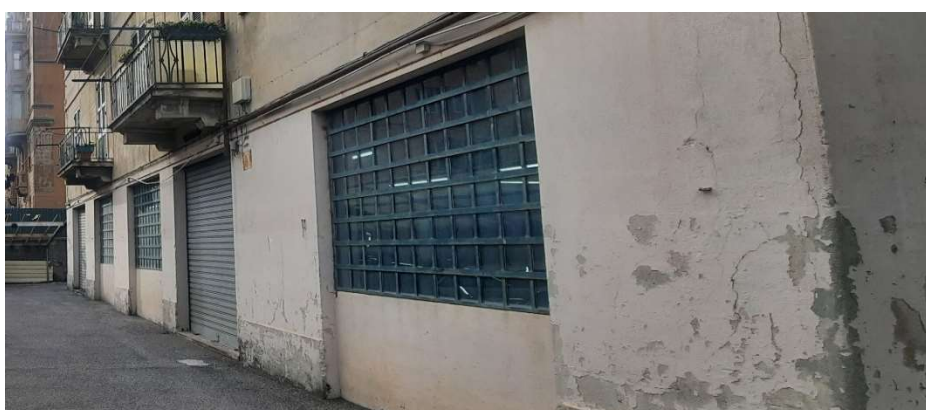
Foto 3 - Vista esterna lato est
