## **TRIBUNALE DI REGGIO EMILIA**

### **Esecuzione Immobiliare 24/2024**

### **AGGIORNAMENTO - Rapporto di valutazione**

proprietà per 1/6 gravato dal diritto di abitazione a favore  
del coniuge superstite di appartamento e accessori  
oltre alle parti comuni (Art. 1117 e seguenti del C.C.)  
sito in REGGIO EMILIA via AMENDOLA n. 35 interno 1

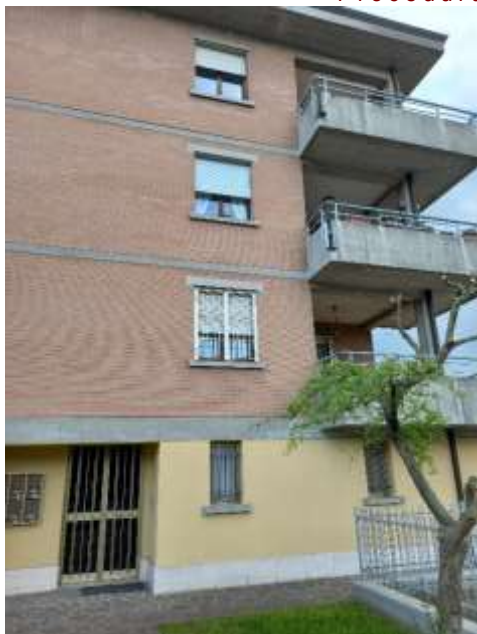
**PROSPETTO NORD**

La struttura portante è in muratura intonacata per il piano terra e muratura a faccia vista per gli altri piani, i solai di piano in latero cemento, il cornicione in lastre prefabbricate in c.a., le solette delle logge/balconi in c.a. a faccia vista e i parapetti in lastre prefabbricate in c.a. con sovrastante parapetto in ferro zincato.

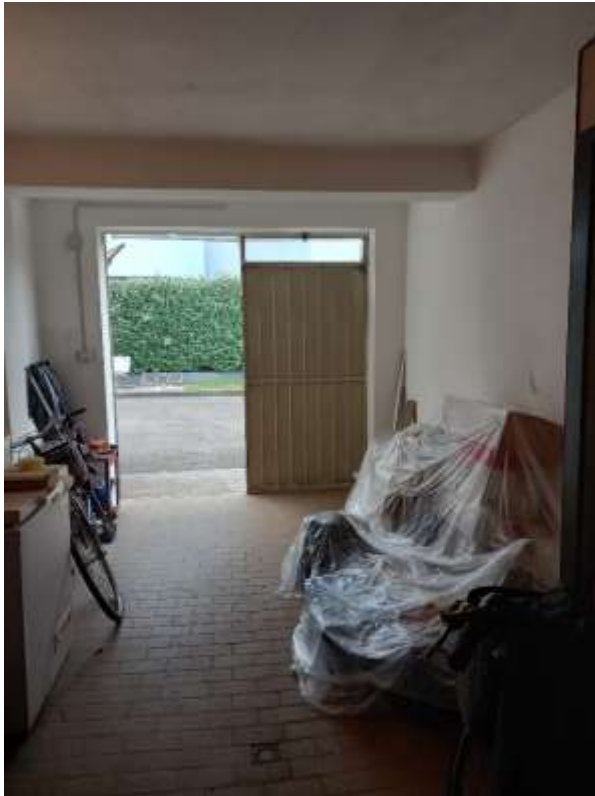
**AUTORIMESSA**

L'autorimessa è accessibile dall'area cortiliva comune, è provvista di portone a due ante in lamiera e finestra in alluminio. La pavimentazione è in piastrelle di gres con bocchetta di scarico a pavimento, le pareti sono intonacate. E' provvista di impianto elettrico a vista con punto luce e presa.

All'esterno a protezione del portone è stata installata una piccola pensilina in ferro e plexiglass che dovrà essere rimossa in quanto priva di autorizzazione.

Pertanto le opere di ripristino consistono solo nella rimozione della pensilina e nella presentazione della documentazione richiesta di cui sopra.

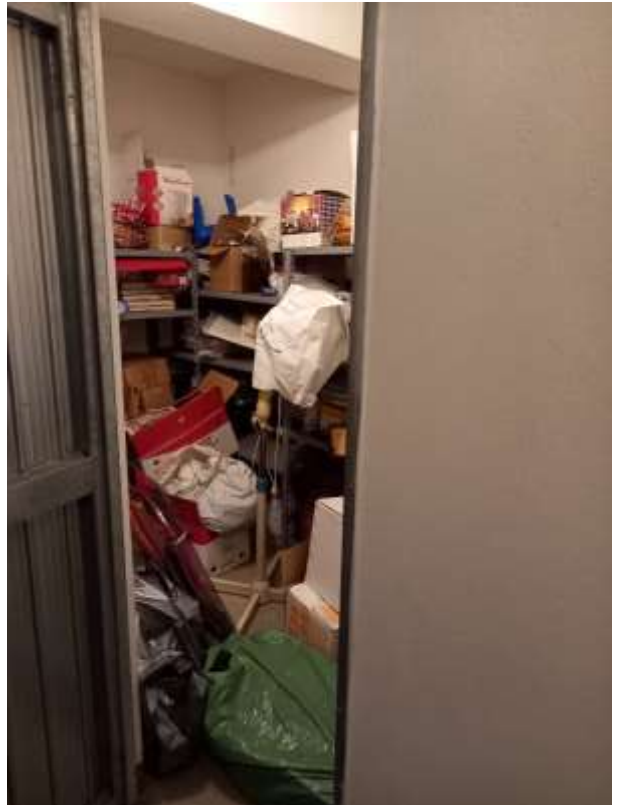
**CANTINA**

La cantina è accessibile dal corridoio comune, è provvista di porta in lamiera. La pavimentazione è in battuto di cemento liscio, le pareti sono intonacate. E' provvista di impianto elettrico a vista con punto luce.

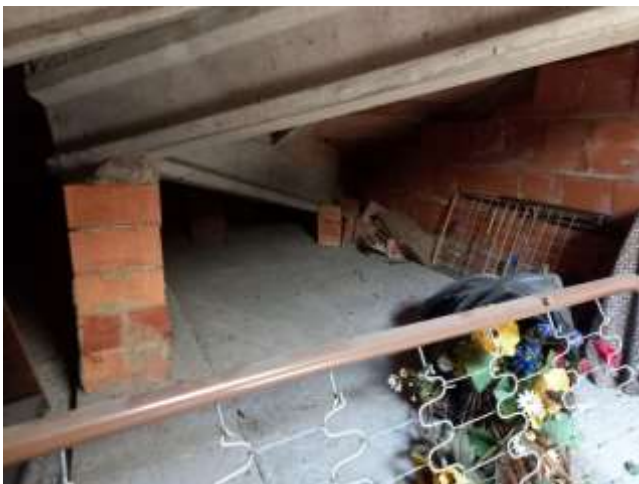
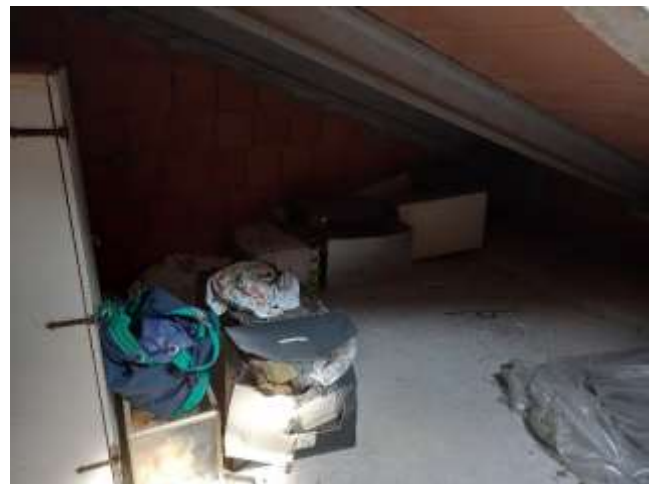
**SOFFITTA**

La soffitta, al piano quarto, è accessibile dalla scala e corridoio comune, è provvista di porta in lamiera. Si presenta allo stato grezzo e priva di finiture. Le altezze variano da mt. 0.45 circa a mt. 1.80 E' provvista di impianto elettrico a vista con punto luce.
