## **TRIBUNALE DI REGGIO EMILIA**

| <b>Esecuzione immobiliare</b> | <b>R.G. 217/'24</b> |

## **Rapporto di valutazione**

Appartamento al piano 3° con accessori e rimessa in via Statale 145 Casalgrande.

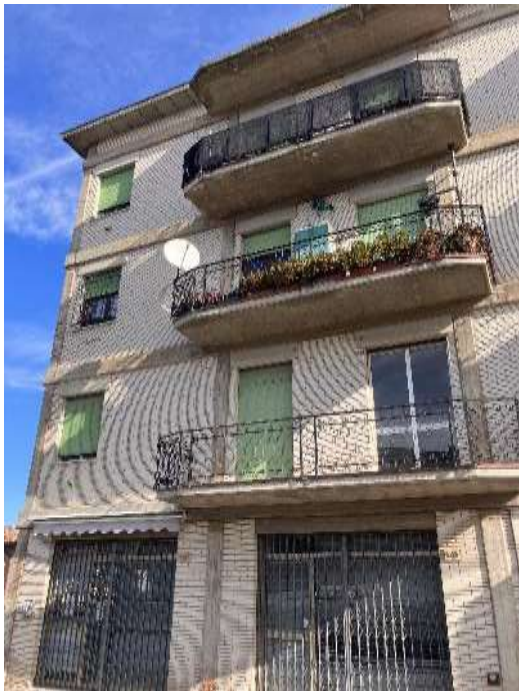
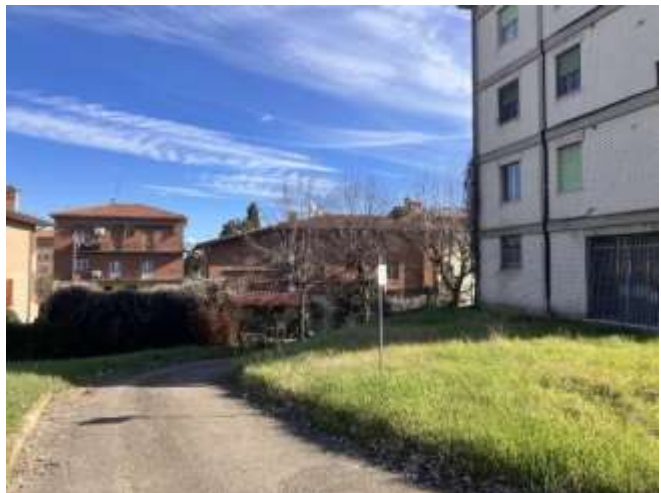
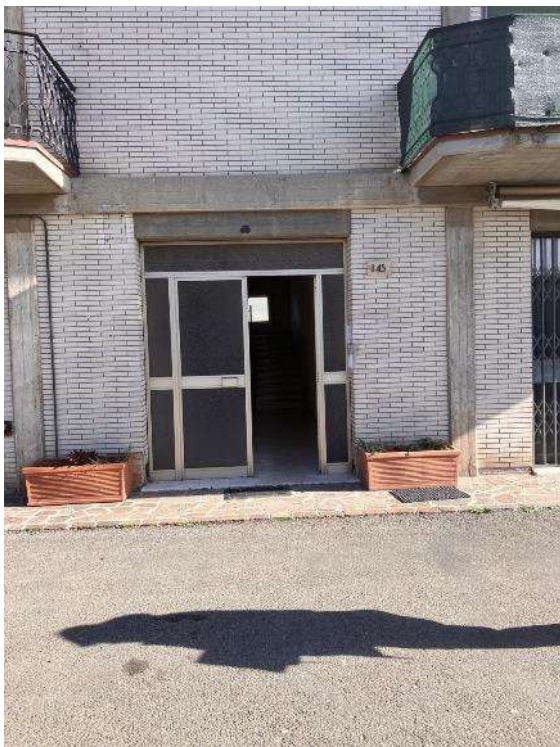
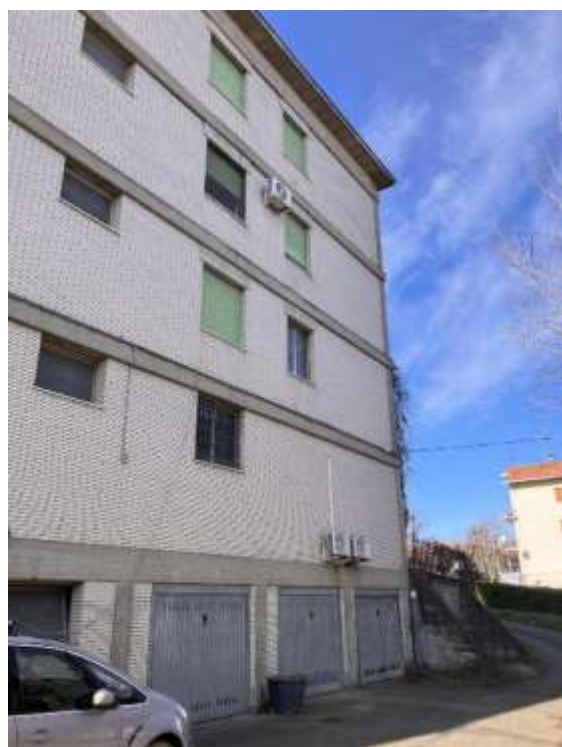
**FOTO ESTERNO**

Finiture Esterne, originarie in normale stato di conservazione, con paramenti murari rivestiti in clinker chiaro e cementi lasciati a faccia vista. Aggetti balconi privati in c.a. protetti da ringhiere in ferro lavorato a decoro semplice. Bucature con avvolgibili in pvc/legno verde chiaro. Portone, vetrine e serramenti originari in alluminio a vetro semplice.

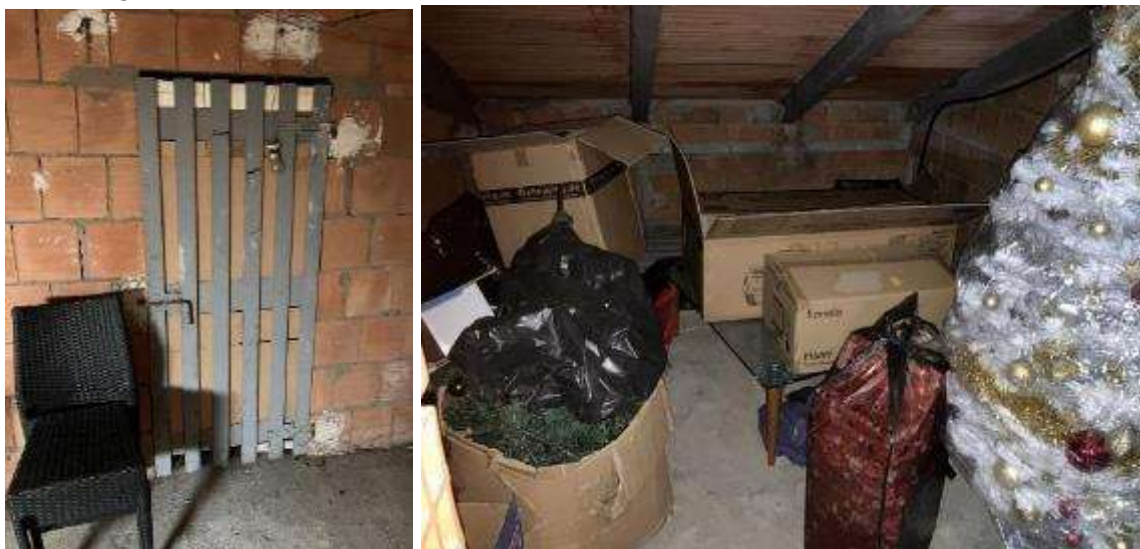
Soffitta piano 4

- **soffitta** al piano quarto; h min/max 0,97m/2,57m, superficie lorda 16,58 mq; vano di forma regolare, privo di aperture, al grezzo con pavimento in battuto di cemento, divisori in tabelle a vista, tetto con struttura laterizia a vista. Portina originaria in legno a doghe aperte e chiavistello. Privo di impianti, presente solo punto luce, attualmente staccato.

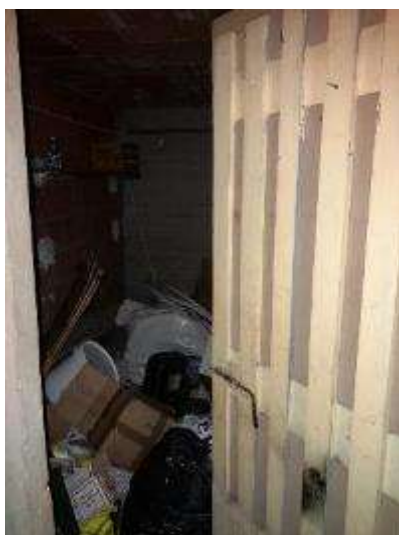
Cantina piano S1

- **cantina** al piano seminterrato; h 2,37m, superficie lorda 9,74 mq; locale di forma regolare, privo di aperture, al grezzo con pavimento in battuto di cemento, pareti in tabelle o c.a. a vista, soffitto con struttura latero-cemento a vista. Portina originaria in legno a doghe aperte. Privo di impianti, presente solo punto luce, attualmente staccato.

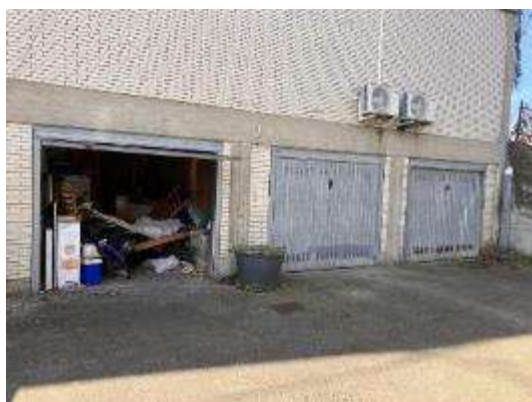
Box auto piano S1

vano di forma regolare, finiture al grezzo con pavimento in battuto di cemento, pareti con divisori in tavelle a vista, soffitto con struttura a vista. Dotata di basculante in lamiera zincata, all'interno, sulla parete di fondo, è presente una porta tamburata in legno- sbarrata- di comunicazione col corridoio comune cantine. Il locale è privo di impianti, presente solo punto luce, attualmente staccato.

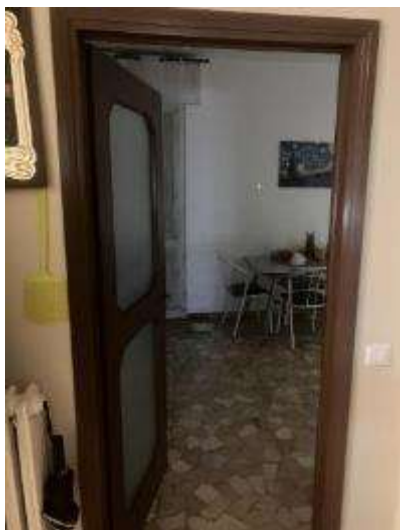
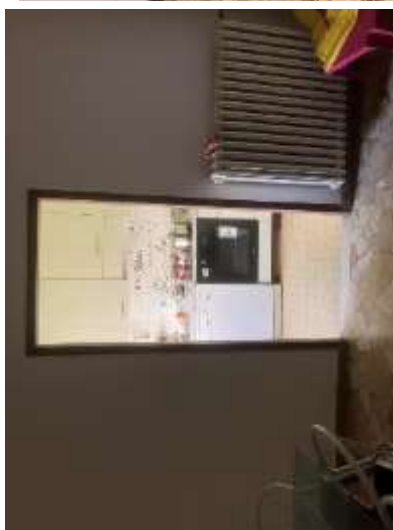
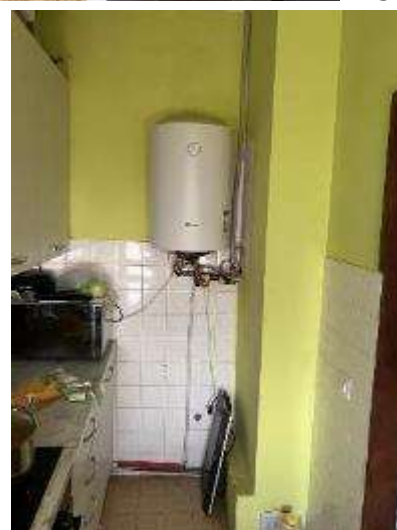
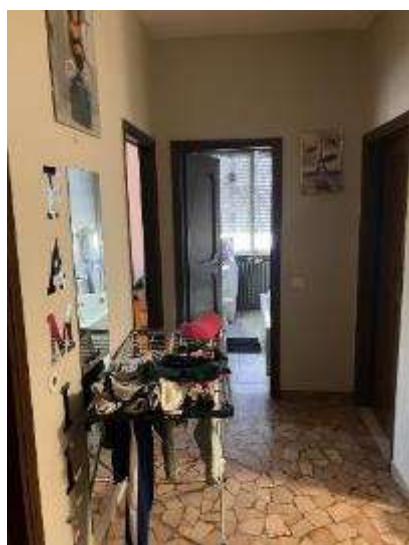
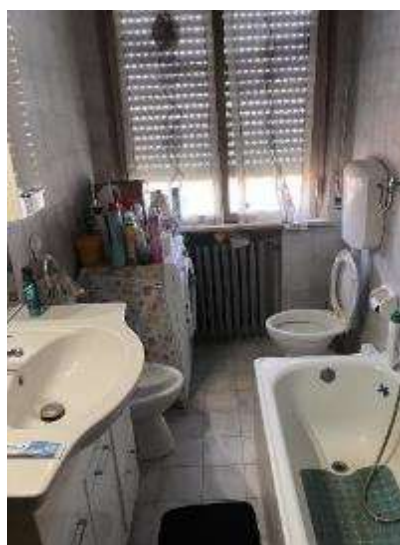
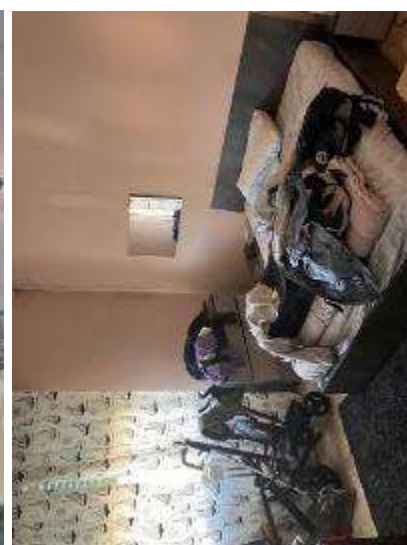
P3

Alla data del sopralluogo, si registra nel complesso un discreto stato di conservazione delle finiture originarie e dei componenti con normali segni di usura. Tinteggi recenti. Si segnalano lievi forme di degrado da condensa da ponte termico non corretto zona nord. Per gli impianti originari, funzionanti, in parte oggetto di successive integrazioni e modifiche non si sono viste in atti comunali né sono state esibite le conformità.
