## **TRIBUNALE DI REGGIO EMILIA**

## **Rapporto di valutazione**

### **LOTTO unico**

Appartamento al piano 1° ,  
via Clelia Fano 11. Reggio  
Emilia

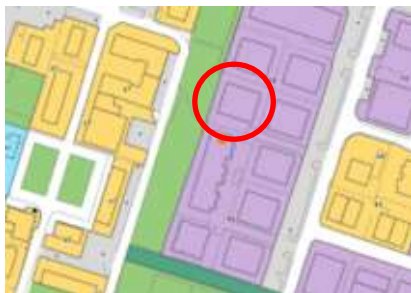
Secondo lo strumento urbanistico vigente nel Comune di Reggio Emilia- Piano Urbanistico Generale (PUG 2030 ) Tav SQ\_D2 Disciplina delle trasformazioni- , l'area con il fabbricato di cui è parte il cespite staggito, è ricompresa in "TESSUTI TERZIARI- POLIFUNZIONALI" codice P4 normati all'Art. 11.4

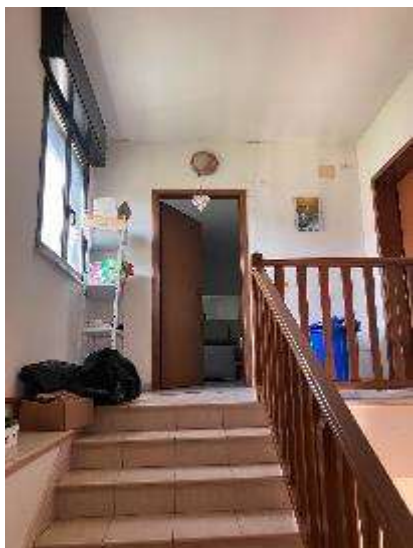
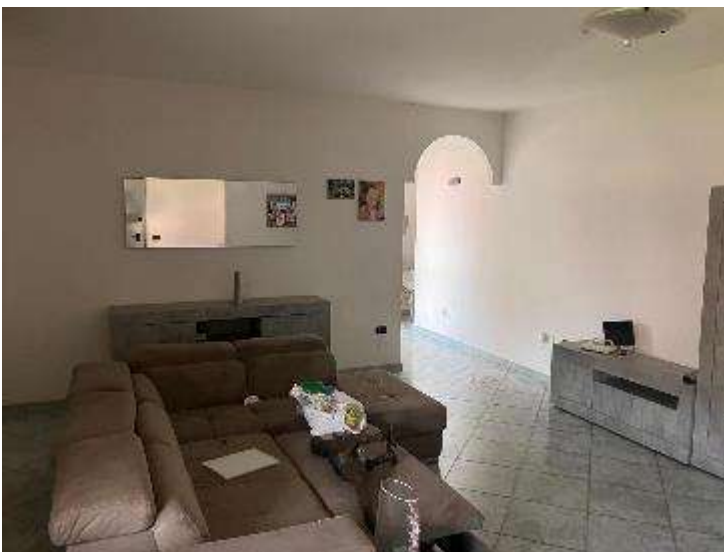
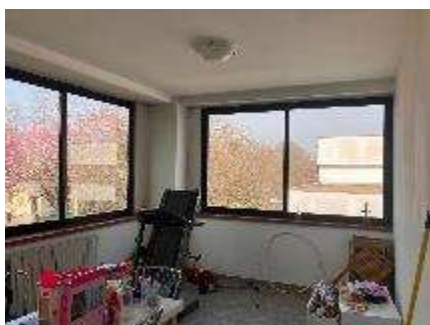
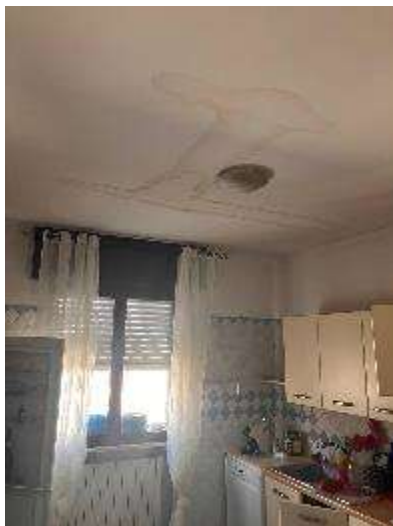
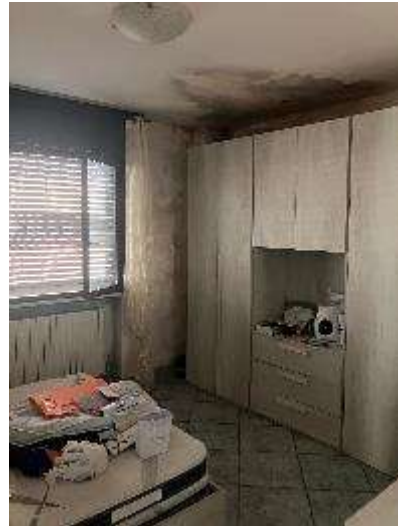
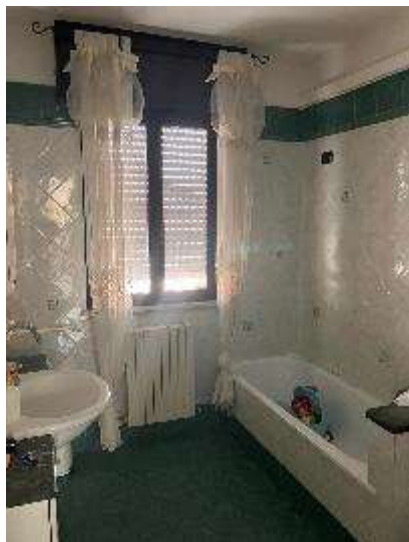
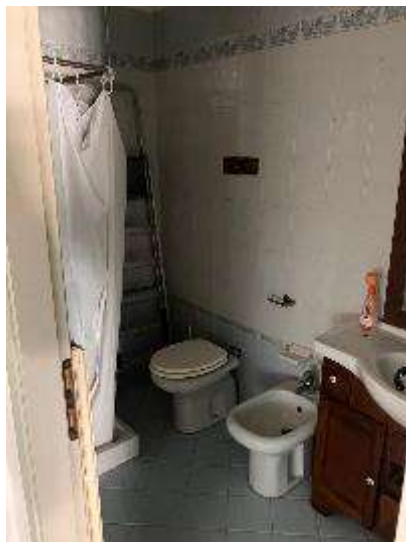
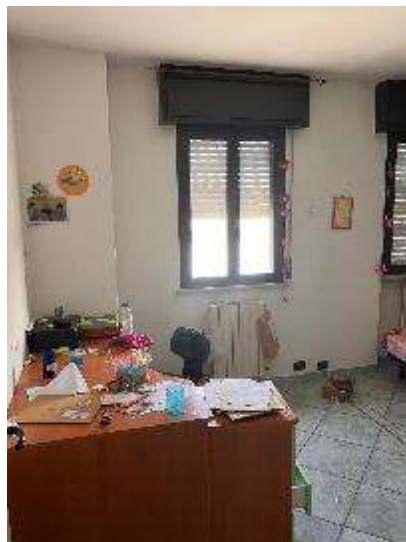
FOTO INTERNO

Alla data del sopralluogo, si registra nel complesso un discreto stato di conservazione delle finiture ma con segni di infiltrazione dalla copertura evidenti nella cucina, nella camera da letto a nord dove risultano ampie superfici interessate da vistose forme di muffa estese anche alle pareti in corrispondenza di un tubo di pluviale e, nella loggia, in corrispondenza di un foro solaio chiuso in modo sommario. Si sono osservate fessurazioni nei punti di unione orizzontale dei pannelli di tamponatura o negli innesti dei divisori, presumibilmente causate da azioni sismiche. Presenza di condensa da ponte termico prevalentemente ai fori finestra.

Nel breve termine occorre intervenire in copertura per risolvere i problemi infiltrativi, sarà necessario rimuovere le cause delle infiltrazioni e bonificare l'intradosso soffitti rimuovendo e ripristinando i controsoffitti in cartongesso, sono necessarie riparazioni alle tapparelle e registrazione serramenti. Lo stato manutentivo si distacca dai parametri normalizzati rilevabili sul mercato locale omogeneo.
