**TRIBUNALE DI SANTA MARIA CAPUA VETERE**

**FALLIMENTO PROFESSIONAL s.n.c. + 2**

**RELAZIONE DI CONSULENZA TECNICA D'UFFICIO**

**arch. Carla MIRO**

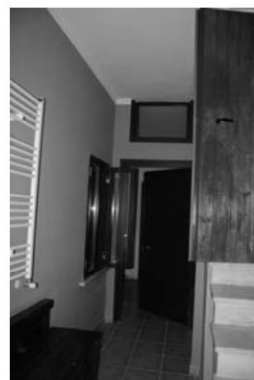
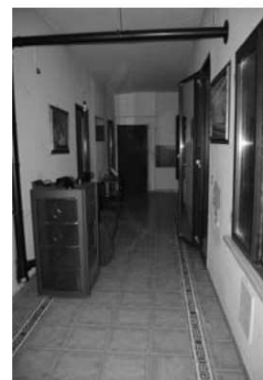
- **Piano primo** composto da: Appartamento – vi si accede tramite scala interna che collega il cortile coperto con il primo piano. Il portoncino d'ingresso, apre direttamente su ampio corridoio ad U, che disimpegna nelle varie camere. A nord, sono disposte tre camere letto con finestra alta, tranne quella con affaccio anche ad ovest su via Magellano. Su questo lato trova luogo anche un bagno, una cameretta e una cucina; da qui attraverso una veranda, si accede al terrazzo in parte coperto, e tramite un altro ingresso, si può girare attorno alla corte centrale; la zona ad est presenta la rampa di scale interna, che porta alla mansarda non abitabile.

Cucina e bagni presentano pavimentazione e rivestimenti in monocottura, nella cucina inoltre, come in altri ambienti è stato molto utilizzato il rivestimento con perlinato in legno; Gli infissi interni sono in legno verniciato, quelli esterni in alluminio anodizzato marrone con veneziana; le porte interne sono in legno tamburato e vetro. L'impianto elettrico e idrico-sanitario sono presenti e funzionanti; L'impianto termico è presente e funzionante; Nell'insieme le condizioni di manutenzione sono ottime;
