**Esecuzione Immobiliare R.G.Es. 227/2022**

**PERIZIA DI STIMA IMMOBILIARE**

**LOTTO 5**

Immobili collabenti siti in Palermo, piazza Vincenzo Linares n. 6 e  
Vicolo II del Celso n. 7, primo piano e secondo piano  
(Catasto Fabbricati al foglio 120, particella 53, sub. 13 e subb.16, 14, 15)

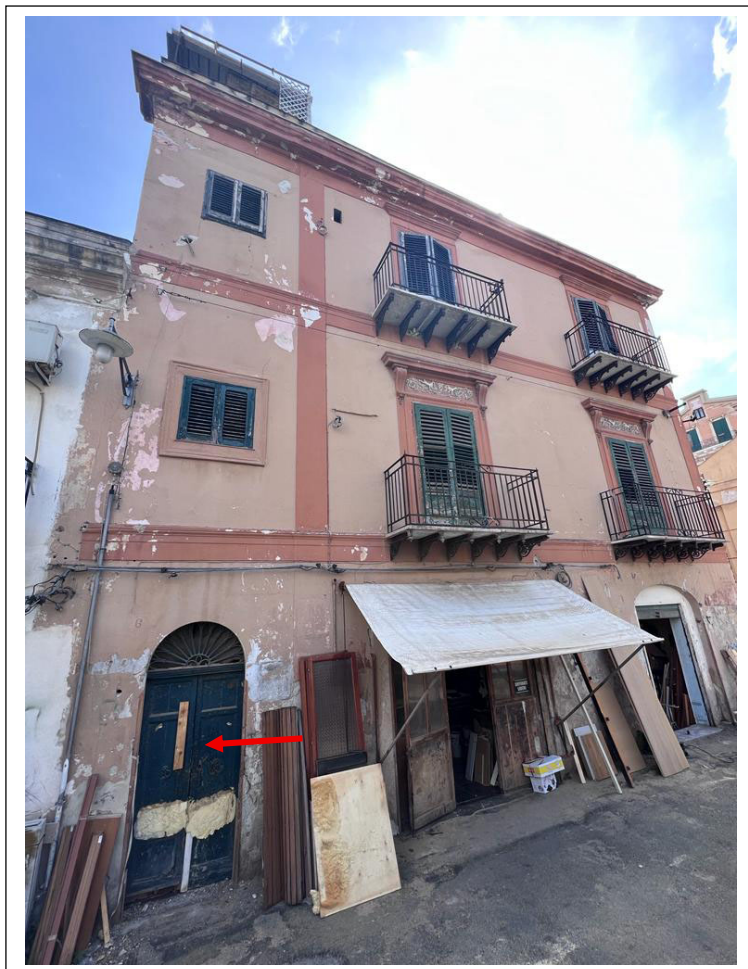
**Foto n. 1. Prospetto su Piazza Vincenzo Linares del fabbricato di cui fanno parte i beni pignorati. Con la freccia è indicato il portone di ingresso dal civ. 6 ai beni oggetto di pignoramento identificati ai sub. 13 e sub. 16**

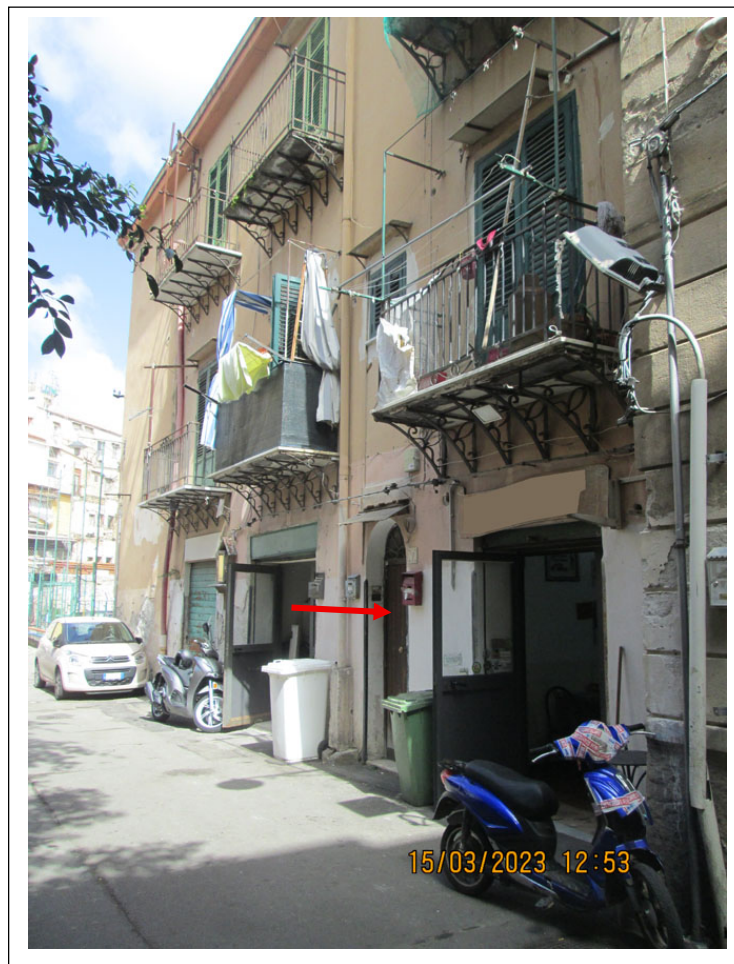
**Foto n. 2. Prospetto su Vicolo II del Celso del fabbricato di cui fanno parte i beni pignorati. Con la freccia è indicato il portone di ingresso dal civ. 7 ai beni oggetto di pignoramento identificati ai sub. 14 e sub. 15**
