# TRIBUNALE DI SASSARI

Perizia dell'Esperto ex art. 568 c.p.c. Geom. Dessole Cosimo, nell'Esecuzione Immobiliare 8/2025 del R.G.E.  
promossa da

- **Bene N° 1** - Appartamento ubicato a Sassari (SS) - Via F.lli Vivaldi n.28, piano 2

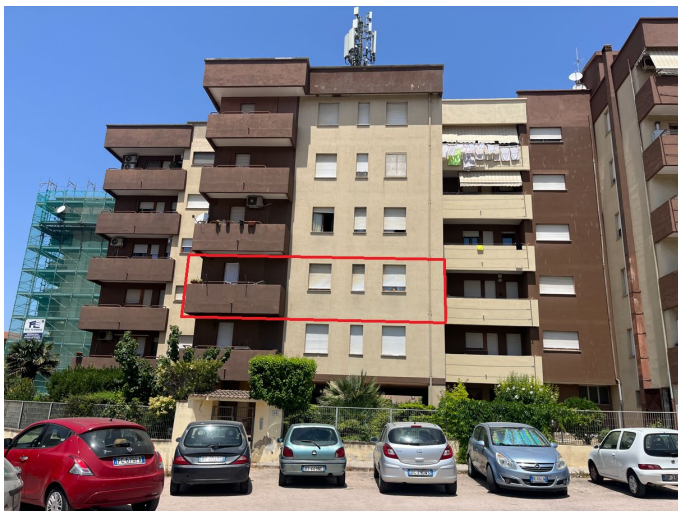
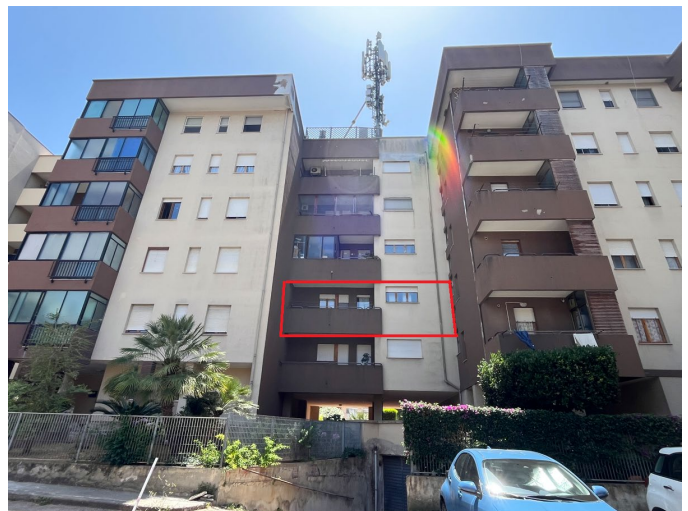
VISIONE DELL'INSIEME DELL'IMMOBILE DALLA VIA F.LLI VIVALDI E DALLA VIA CADAMOSTO
