# **TRIBUNALE ORDINARIO - AREZZO**

## **ESPROPRIAZIONI IMMOBILIARI 148/2023**

## **CONSULENZA ESTIMATIVA GIUDIZIARIA**

**A** **appartamento** a MARCIANO DELLA CHIANA via del Molino 8, della superficie commerciale di **104,88** mq per la quota di 1/1 di piena proprietà ( \*\*\* DATO OSCURATO \*\*\* )

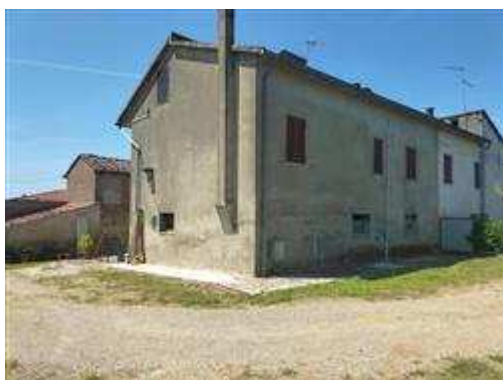
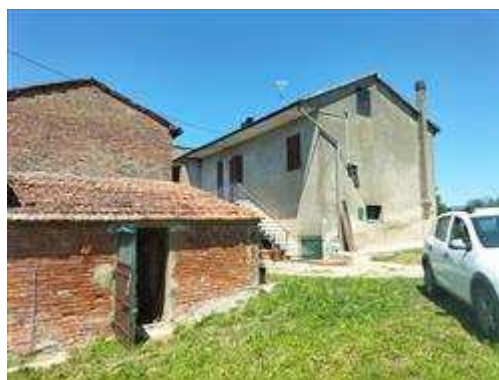
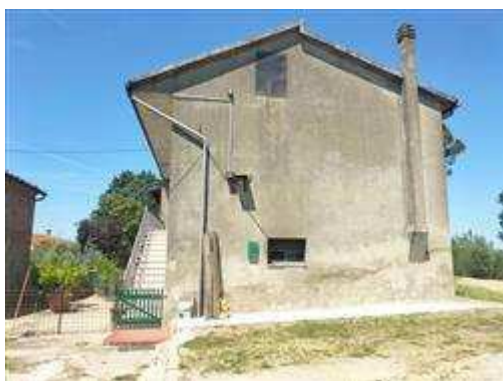
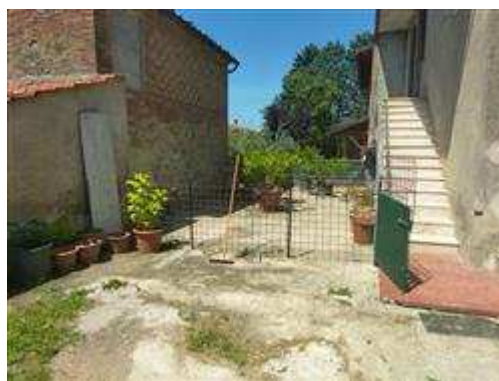
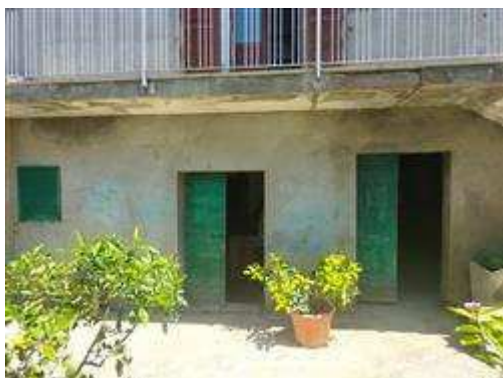
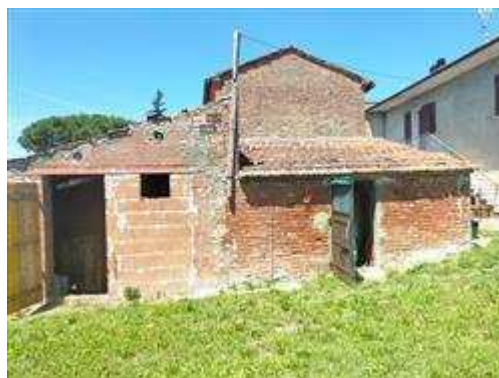
L'immobile si presenta in modeste condizioni di manutenzione, le finiture, di tipo semplice, necessitano di manutenzione e sono presenti infiltrazioni di acqua dalla copertura. Esternamente le facciate sono intonacate a rustico senza pittura, il tetto presenta copertura in tegole di laterizio di tipo marsigliesi.

Gli impianti, elettrico e termoidraulico, sono di tipo sottotraccia. L'impianto di riscaldamento, di tipo autonomo, è alimentato da caldaia a gpl installata nella cantina al piano terra. Alla data del sopralluogo gli impianti, come da informazioni acquisite dall'esecutato, risultavano funzionanti. Non sono stati reperiti i relativi certificati di conformità.

I serramenti sono in legno con vetrocamera, esternamente sono presenti persiane in legno verniciato.

I locali accessori in corpo staccato si trovano in stato di vetustà, presentano struttura in laterizio priva di intonaco e copertura in tegole marsigliesi.

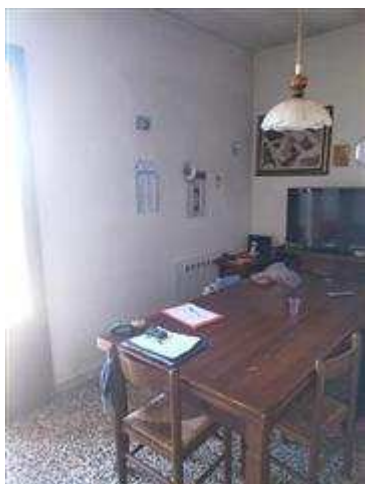
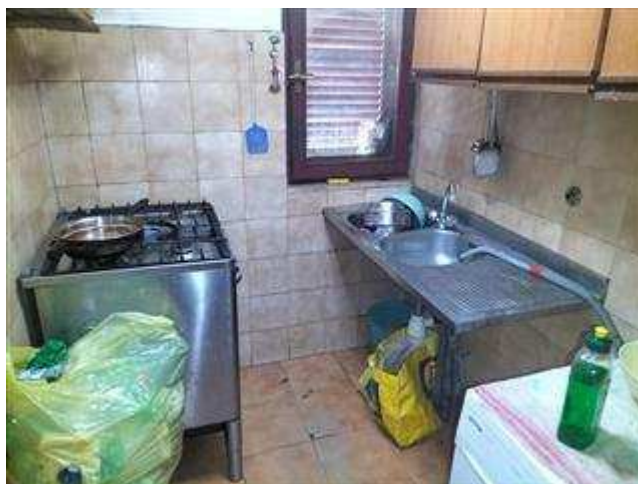
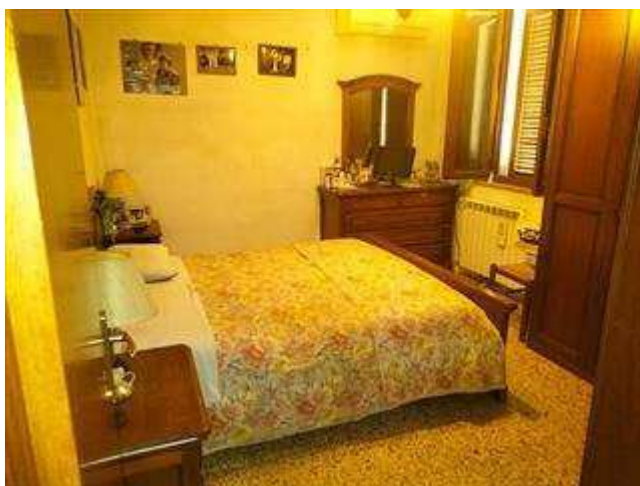
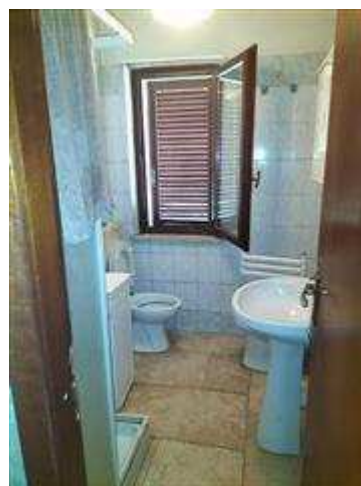
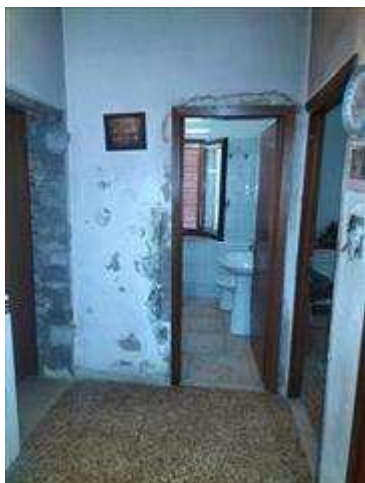
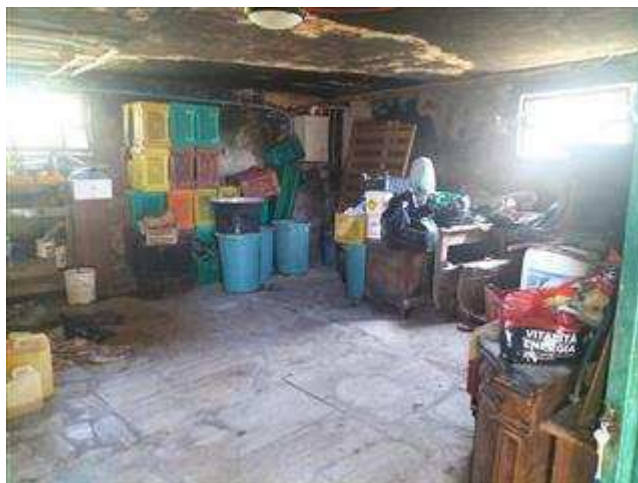
Internamente l' appartamento sviluppa una superficie calpestabile pari a 63,5 mq. Tutti i locali sono dotati di finestre verso l' esterno ad eccezione del disimpegno. Il bagno è dotato di tutti gli accessori necessari (lavabo, w.c., bidet e doccia). Il cucinotto, peraltro privo di aspirazione sopra la zona cottura, è stato ricavato all' interno di un ex ripostiglio, in origine, come risultante dalla documentazione urbanistica e catastale, la cucina era all' interno dell' attuale locale destinato a tinello.

I locali accessori posti al piano terreno sviluppano superficie calpestabile di 64,5 mq mentre i locali accessori posti in corpo di fabbrica staccato sviluppano superficie calpestabile di circa 32 mq.

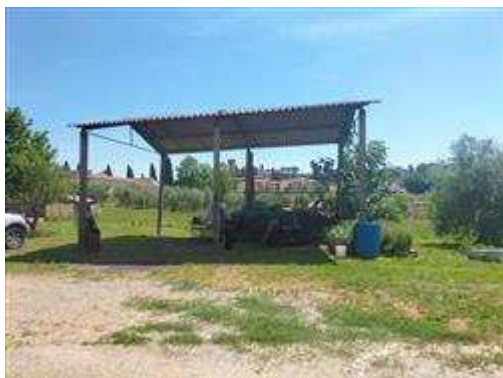
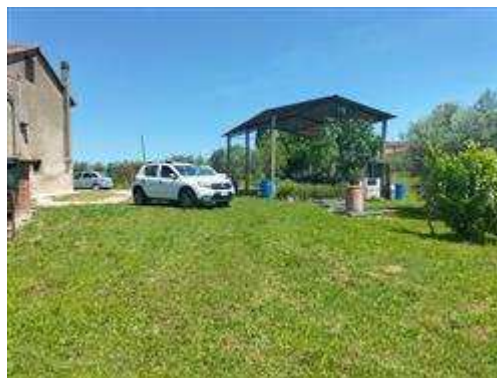
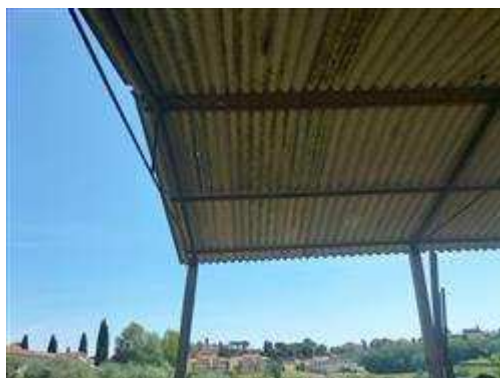
L' immobile è una tettoia ad uso agricolo di forma rettangolare in stato di vetustà, dislocata su un' unico piano fuori terra, accessoriata da circostante resede esclusivo e presenta accesso diretto dalla pubblica viabilità per mezzo per resede.

Il manufatto ha strutture verticali costituite da colonne prefabbricate in cemento, la struttura del tetto è del tipo in arcarecci in ferro e la copertura è realizzata con pannelli di fibrocemento ondulati. Il pavimento è a terra battuta.

L'immobile è privo di impianti.
