**Tribunale di Potenza**  
**Ufficio Esecuzione Immobiliare**  
**N. 3/2023 R.G.E.**

**Consulenza Tecnica d'Ufficio**

# RELAZIONE TECNICA D'UFFICIO

### Comune di Satriano di Lucania - Planimetria catastale con fabbricati e terreno

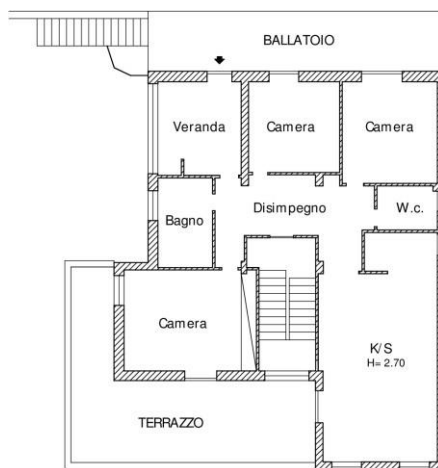
**ABITAZIONE - Pianta Piano Primo - (Part. 1311 sub. 1)**

Il primo piano dell'abitazione è composto da un disimpegno, una cucina/soggiorno, tre camere da letto, due bagni, una veranda e un terrazzo coperto con struttura leggera in acciaio e copertura in lamiera. Al primo piano si può accedere anche mediante una scala esterna attraverso un ballatoio.

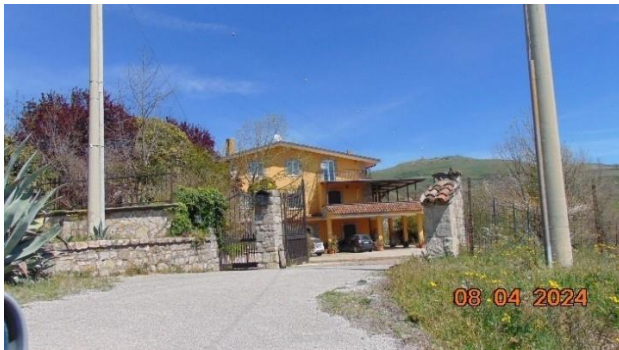
Ingresso carrabile

I confini della proprietà sono parzialmente recintati con rete e paletti in legno, mentre il confine prospiciente la strada comunale è definito da un muretto rivestito in pietra sormontato da una ringhiera in metallo, e dall'accesso all'intero compendio attraverso cancelli metallici sia pedonale che carrabile.

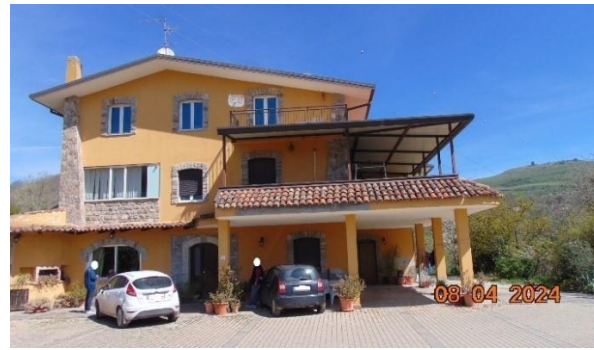
Ingresso abitazione e portico

Il fabbricato è dotato di un portico esterno al piano terra.

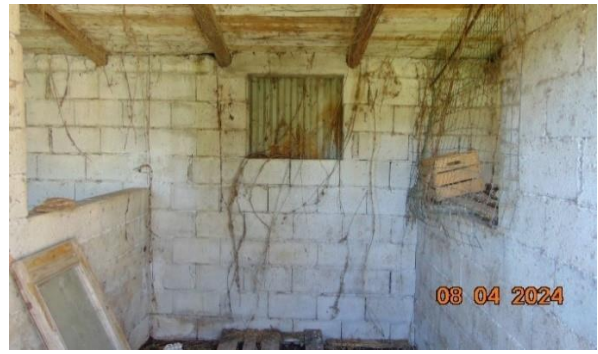
Stalla (vista interna)

**La stalla** è un corpo di fabbrica autonomo distinto dal fabbricato principale ed è composta da un unico ambiente suddiviso in tre parti da tramezzature alte 1,20 m.

La struttura portante è in muratura di blocchi in cls non intonacati e la copertura è costituita da un manto di tegole posate su un tavolato sorretto da travetti in legno.

La stalla è priva di impianti e di finiture sia interne che esterne.

Complessivamente lo stato dell'immobile è in pessime condizioni.

- Richiedere SCIA in sanatoria per il cambio di destinazione d'uso della superficie a piano terra autorizzata ad annessi agricoli in abitazione ai sensi della L.R. 25/2009 e ss.mm.ii. (c.d. Piano Casa);
- Riduzione in pristino della superficie del piano terra eccedente quella regolarizzabile ai sensi della L.R. 25/2009 e ss.mm.ii. (garage e deposito - cfr. planimetrie ipotesi di regolarizzazione);
- Ripristinare l'intercapedine per isolare l'abitazione dal muro di sostegno retrostante, nel rispetto delle norme igienico-sanitarie;
- Adeguare l'ingresso e il vano scala interno per rendere indipendente l'abitazione pignorata da quella posta al secondo piano non pignorata;
- Ripristinare il portico in sostituzione della veranda al primo piano;
- Rimuovere la copertura del terrazzo al primo piano;
- Demolire la stalla.

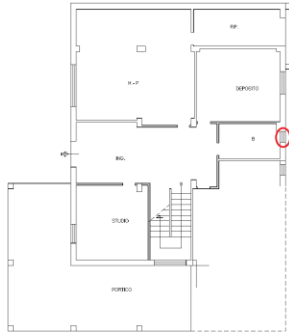
**Piano terra - (Part. 1311 sub. 1)**

- Piano terra, il sub. 1 della part. 1311 (abitazione) presenta lievi difformità nelle aperture esterne;
- Piano terra, il sub. 2 della part. 1311 (abitazione) risulta catastalmente in corso di costruzione ma in realtà sono vani completi, abitabili e utilizzati;
- Primo piano, il sub. 1 della part. 1311 (abitazione) presenta lievi difformità nelle aperture esterne, nella distribuzione degli spazi interni e nell'ampliamento di un vano e della terrazza ad esso adiacente;
- Piano terra, il sub. 2 della part. 1386 (stalla) presenta una divisione interna con tramezzature che peraltro non sono a tutt'altezza.
