**TRIBUNALE DI SULMONA**  
CIVILE

**ESECUZIONE IMMOBILIARE**

**RAPPORTO DI STIMA**

**Bene in PRATOLA PELIGNA (AQ)  
Lotto UNICO**

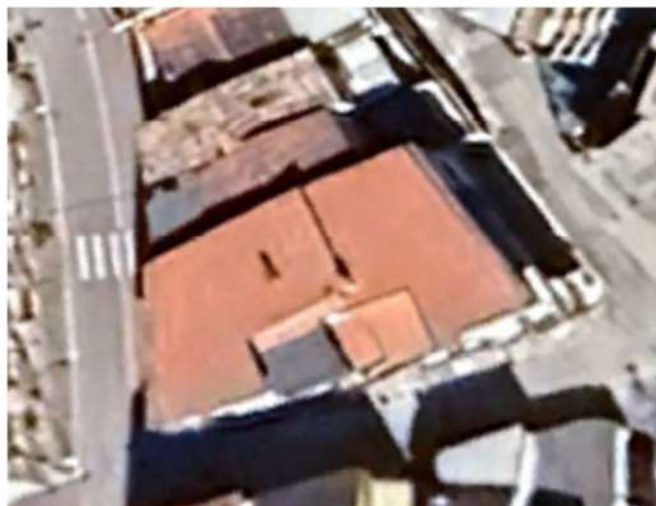
Si annota che nella visita di ispezione sono state riscontrate macchie di umidità dovute a pregresse infiltrazioni a livello di solaio di copertura e visibili a livello di intonaco sulla parete del piano sottotetto.

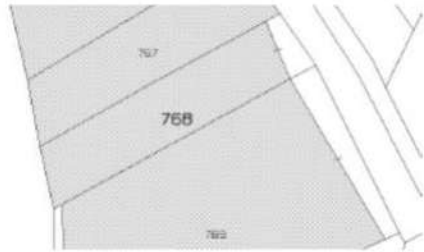
Situazione attuale mappa catastale censimento  
Fg. 5 p.lla 768

Tuttavia dalle evidenze della mappa catastale del Comune di Pratola Peligna, foglio 5 particella 768, risulta manifesto che lo stato attuale dell'immobile pignorato ha subito un ampliamento nel tempo non riportato in mappa, con edificazione sulla porzione di terreno che in origine era adiacente e graffato al fabbricato.

L'ampliamento è stato eseguito nel piano terra dove nell'originario terreno graffato al fabbricato, posizionato fronte Via Orsa Maggiore, è stato ricavato un locale autorimessa con copertura a terrazza in continuità delle mura del fabbricato censito in catasto urbano al foglio 5 particella 768.

Con le condizioni su esposte, si dovrà regolarizzare pertanto la consistenza catastale dell'immobile pignorato con un nuovo censimento dell'unità immobiliare così come ora realizzato, con le seguenti attività necessarie per sanare l'irregolarità dell'ampliamento del fabbricato e censire la planimetria u.i.u.:

- Produrre n. 1 tipo mappale PREGEO per censire l'ampliamento al piano terra del locale autorimessa costruito sull'originaria corte di terreno graffato al fabbricato;
- Nella regolarizzazione catastale (PREGEO) si dovrà inoltre presentare un aggiornamento con soppressione della particella censita ancora in catasto terreni.
- Produrre n. 1 DOCFA che registri e ne calcoli la consistenza catastale attuali e sani il presupposto di documento NON REPERIBILE PERCHE' MANCANTE in catasto.

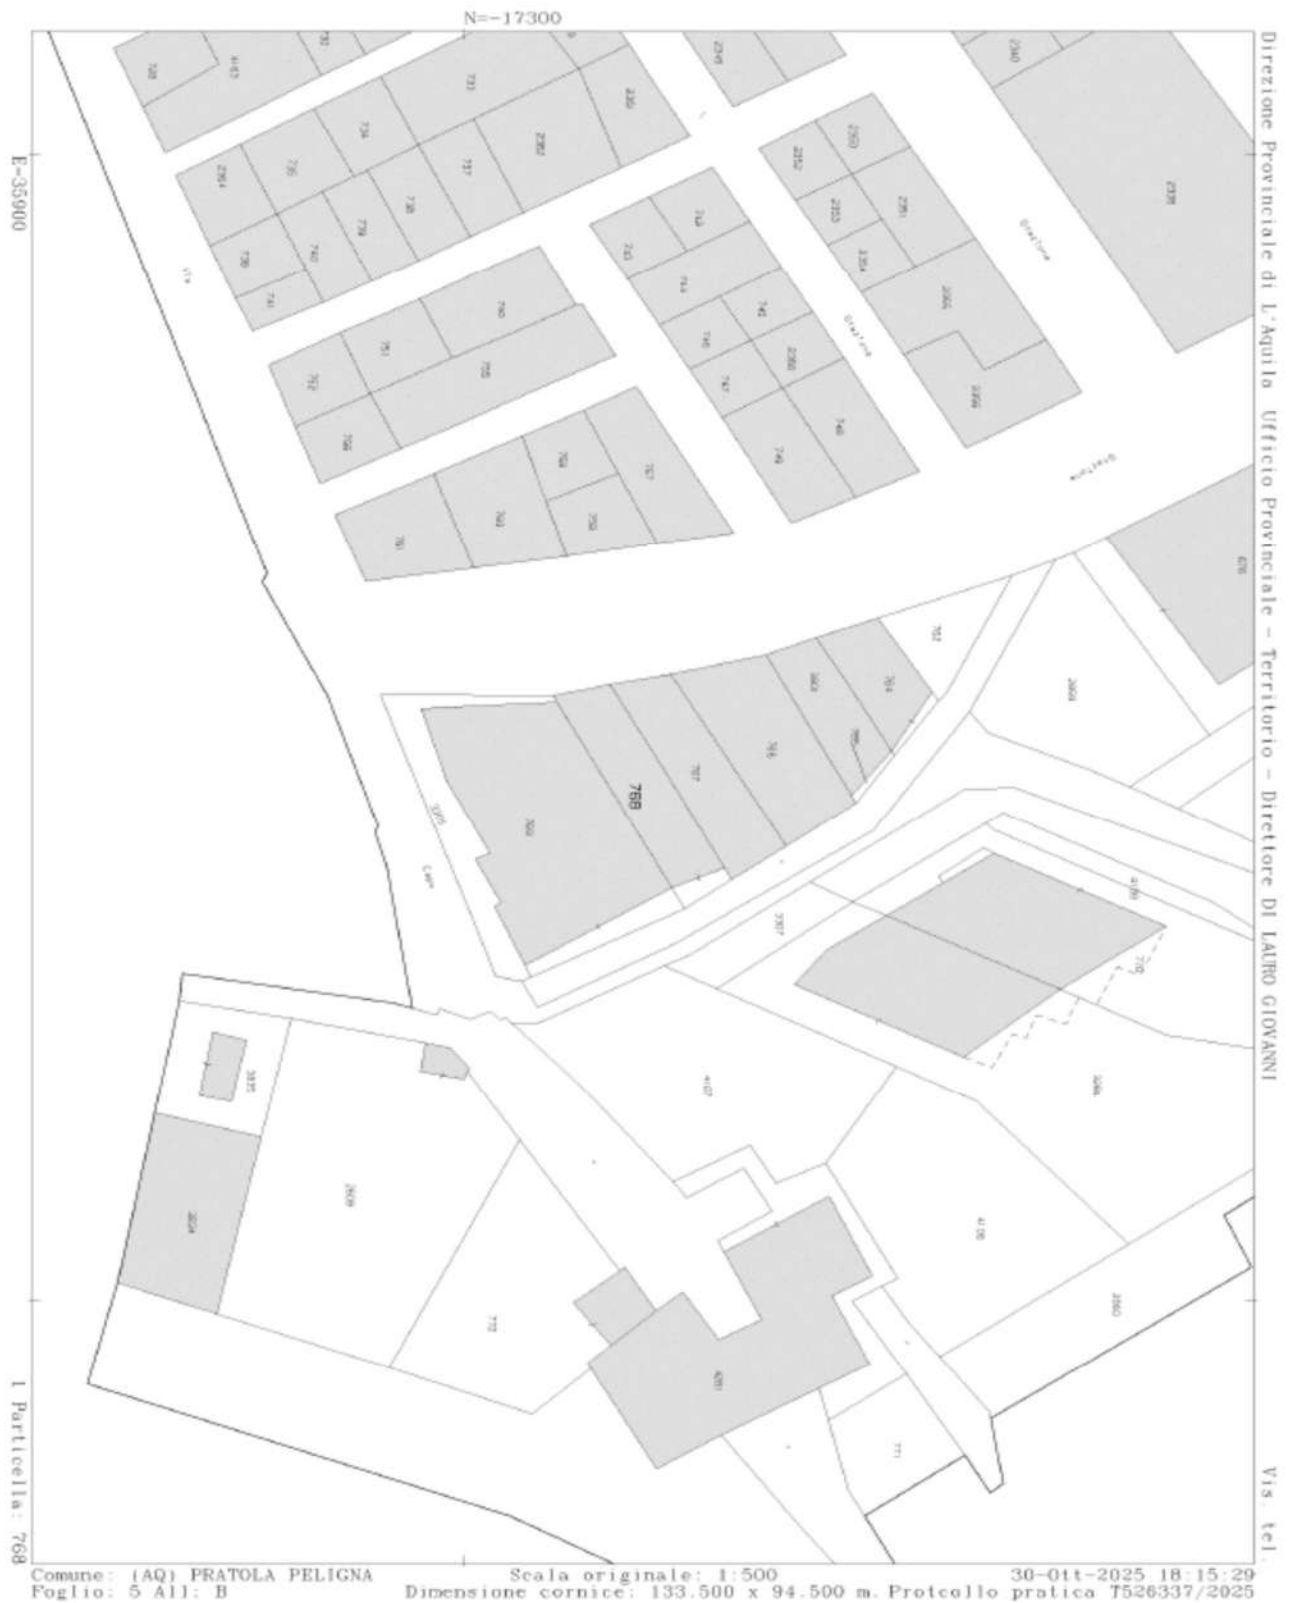
MAPPA CATASTO FOGLIO 5 P.LLA 768 PRATOLA PELIGNA

- Immobile costituito in data anteriore al 1° settembre 1967;
- Immobile con difformità rispetto alla mappa catastale odierna (realizzato ampliamento sull'originaria corte graffiata al fabbricato) e quindi da sanare;

terra individuato e realizzato sulla ex corte esterna graffata al fabbricato (lato Via Orsa Maggiore).
