**TRIBUNALE DI PALMI**

C.T.U. nella procedura esecutiva n° 8/2026.

**ALLEGATO RELATIVO AL LOTTO 1**

Comune di Laureana di Borrello (RC), via Paolo Ragone (già maresciallo Garofalo) contrada Villa Maria snc, garage rustico sito al piano terra di un maggior edificio in c.a., identificato nel Catasto Fabbricati al Foglio 29, part. 1623 sub.1, intestato agli esecutati XXXXX XXXXX e XXXXX XXXX XXXXXX per 1/2 ciascuno della piena proprietà.

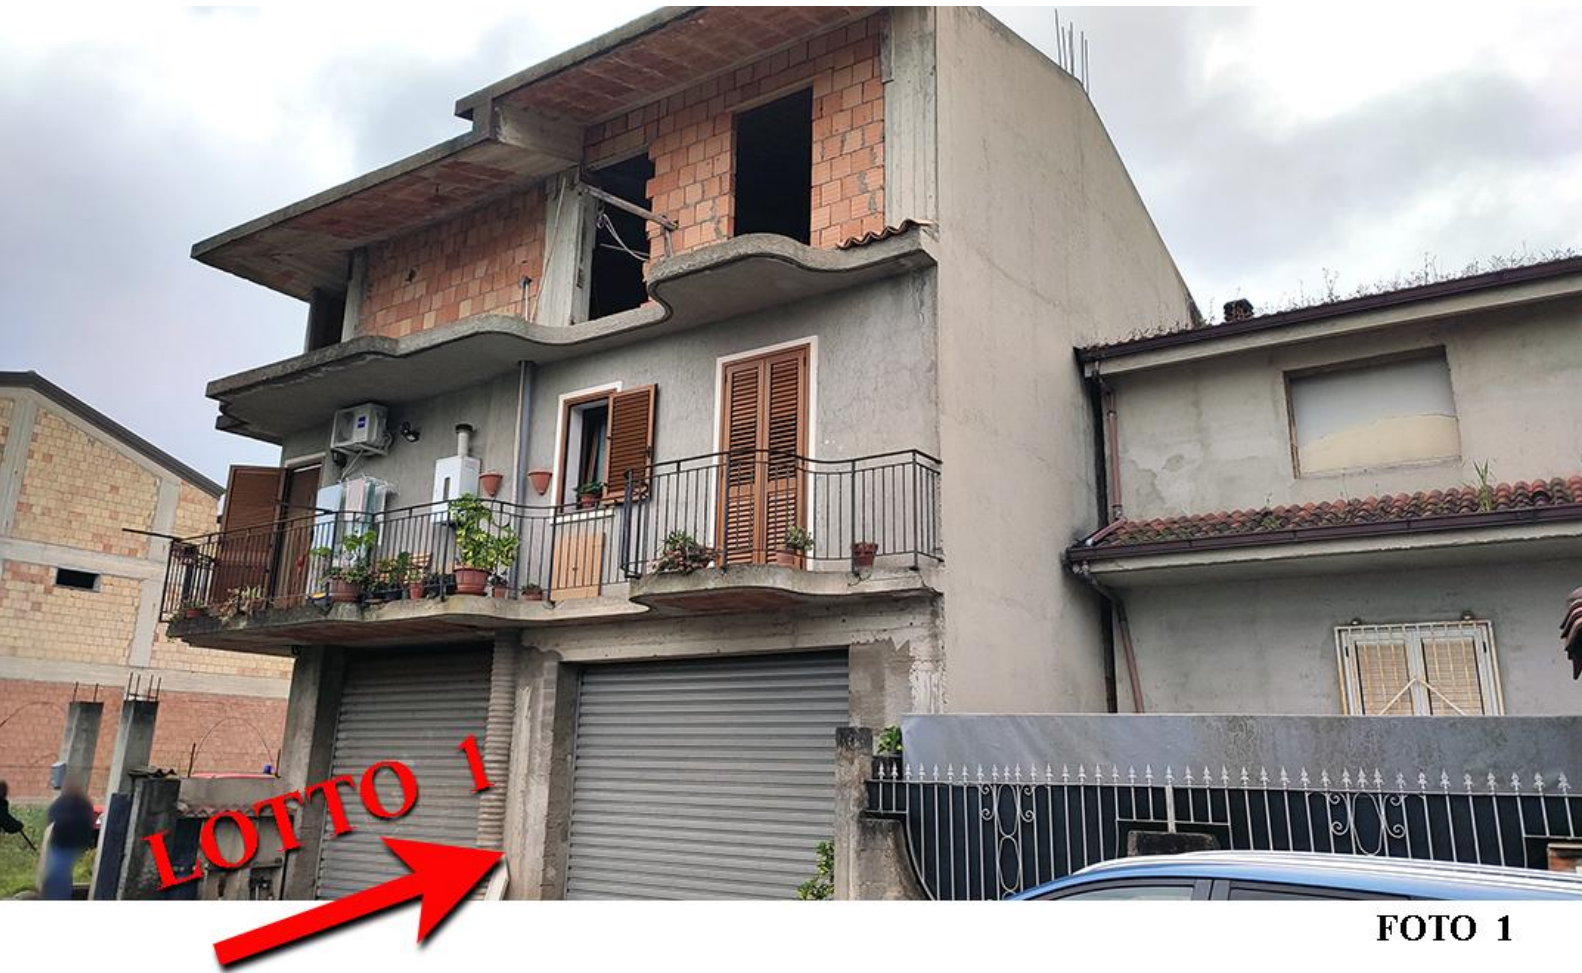
c.a., si presenta al rustico con facciate intonacate per il solo primo piano (foto n°1 e n°2). Il fronte posteriore dell'edificio (foto n°3) ed il fronte laterale (foto n°4), sono anch'essi privi di intonaco e di finiture. La mancanza di finiture e di impermeabilizzazioni, sta degradando la struttura in calcestruzzo che non risulta protetta dalle intemperie (foto n°5). Sul fronte nord occidentale dell'edificio, vi è un vialetto per l'accesso ai piani superiori (foto n°6). Tale vialetto rimane su una proprietà comune distinta in Catasto alla part.1597, di cui i coniugi esegutati sono comproprietari. Il piano terra che ci occupa, è interamente destinato a garage ed ha due ampie serrande metalliche carrabili sul fronte stradale e una piccola corte esclusiva. Il garage è completamente allo stato rustico ed ha una superficie interna di oltre 91 mq priva di tramezzature (foto n°7 e n°8). Attualmente all'interno vi sono delle autovetture e numerose masserizie. Sul lato sud orientale, non è stata realizzata la parete di tamponamento per cui l'immobile risulta delimitato semplicemente dalla parete del fabbricato confinante (foto n°9 e n°10). Nell'angolo orientale dell'edificio, dietro il vano scala, vi è un'area di circa 12 mq, destinata a pozzo luce. Da notare che tale superficie, pur apparendo integrata nel garage, in realtà rimane al di fuori della part.1623 sub.1 che ci occupa e quindi non è compresa fra i beni staggiati di cui al presente lotto n°1. Il pozzo luce ricade anch'esso su una proprietà comune distinta alla part.1597, di cui i coniugi esegutati sono semplici comproprietari e non pieni proprietari. Al garage si può accedere anche direttamente dal vano scala condominiale (foto n°12). In definitiva il garage rustico occupa complessivamente una superficie lorda di 101,97 mq, per una superficie calpestabile di 91,56 mq ed un'altezza utile interna al rustico di 330 cm.
