**TRIBUNALE DI PALMI**

C.T.U. nella procedura esecutiva n° 8/2026.

**ALLEGATO RELATIVO AL LOTTO 2**

Comune di Laureana di Borrello (RC), via Paolo Ragone (già maresciallo Garofalo) contrada Villa Maria snc, appartamento sito al primo piano di un maggior edificio in c.a., identificato nel Catasto Fabbricati al Foglio 29, part. 1623 sub.2, intestato agli esecutati XXXX XXXXX e XXXXX XXXX XXXXXX per 1/2 ciascuno della piena proprietà.

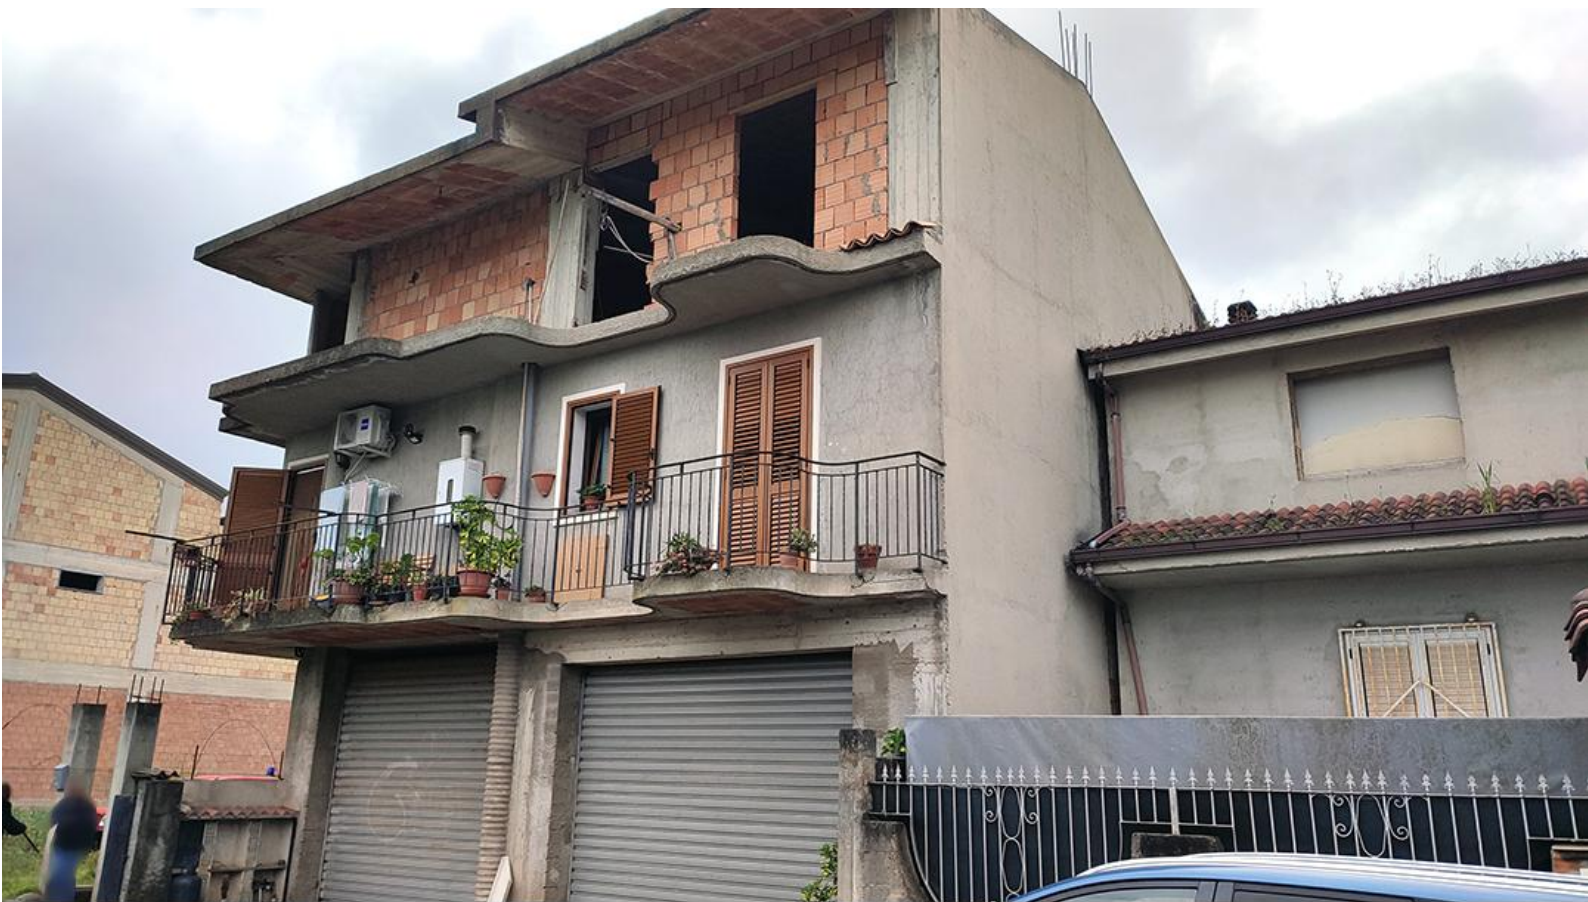
**FOTO 1**

maggiore edificio in c.a., si presenta al rustico con facciate intonacate per il solo primo piano (foto n°1 e n°2). La mancanza di finiture e di impermeabilizzazioni, sta degradando la struttura in calcestruzzo che non risulta protetta dalle intemperie. Sul fronte nord occidentale dell'edificio, vi è un vialetto per l'accesso ai piani superiori (foto n°3). Tale vialetto rimane su una proprietà comune distinta in Catasto alla part.1597 (non pignorata), di cui i coniugi esegutati sono comproprietari. Alla fine del vialetto, vi è un portone in legno (foto n°4) che conduce alla scala condominiale, anch'essa completamente al rustico (foto n°5). Al primo piano vi è un appartamento completamente rifinito; vi si accede tramite un portoncino blindato che si apre direttamente su di un ampio living di oltre 43 mq costituito da due diverse zone funzionali: soggiorno (foto n°6) e cucina/pranzo (foto n°7) delimitata da un gradino. In quest'ultima zona, vi è un termo camino rifinito e funzionante che rimane in *corpo avanzato*. L'ambiente è molto arioso e luminoso in quanto illuminato ed areato da una grande finestra e due porte/finestra che si affacciano su due distinti balconi. Dal living si può accedere ad un disimpegno cieco di oltre 6 mq (foto n°8) che consente l'accesso a tutti gli altri ambienti della casa. Percorrendo in senso antiorario, vi è un locale igienico finestrato di oltre 6 mq, con pareti piastrellate, corredato di lavabo, vaso, bidet e box doccia (foto n°9). Vi è poi la stanza da letto matrimoniale di oltre 16 mq, provvista di portafinestra che si affaccia su di un balcone su via Paolo Ragone (foto n°10). Vi è poi un piccolo locale cieco di oltre 2 mq, adibito a ripostiglio/lavanderia (foto n°11) con pareti non completamente rifinite. Vi sono infine due camere da letto di circa 10 mq e di circa 9 mq (foto n°12 e n°13), entrambe provviste di finestre che però non si affacciano direttamente all'esterno ma su di un pozzo luce. Come si può vedere dalla foto n°15, i balconi esterni sono provvisti di ringhiere metalliche ma non sono pavimentati.
