**TRIBUNALE DI PALMI**

C.T.U. nella procedura esecutiva n° 8/2026.

**ALLEGATO RELATIVO AL LOTTO 3**

Comune di Laureana di Borrello (RC), via Paolo Ragone (già maresciallo Garofalo) contrada Villa Maria snc, appartamento sottotetto rustico sito al secondo piano di un maggior edificio in c.a., identificato nel Catasto Fabbricati al Foglio 29, part. 1623 sub.3, intestato agli esecutati XXXX XXXXX e XXXXX XXXXX XXXXXX per 1/2 ciascuno della piena proprietà.

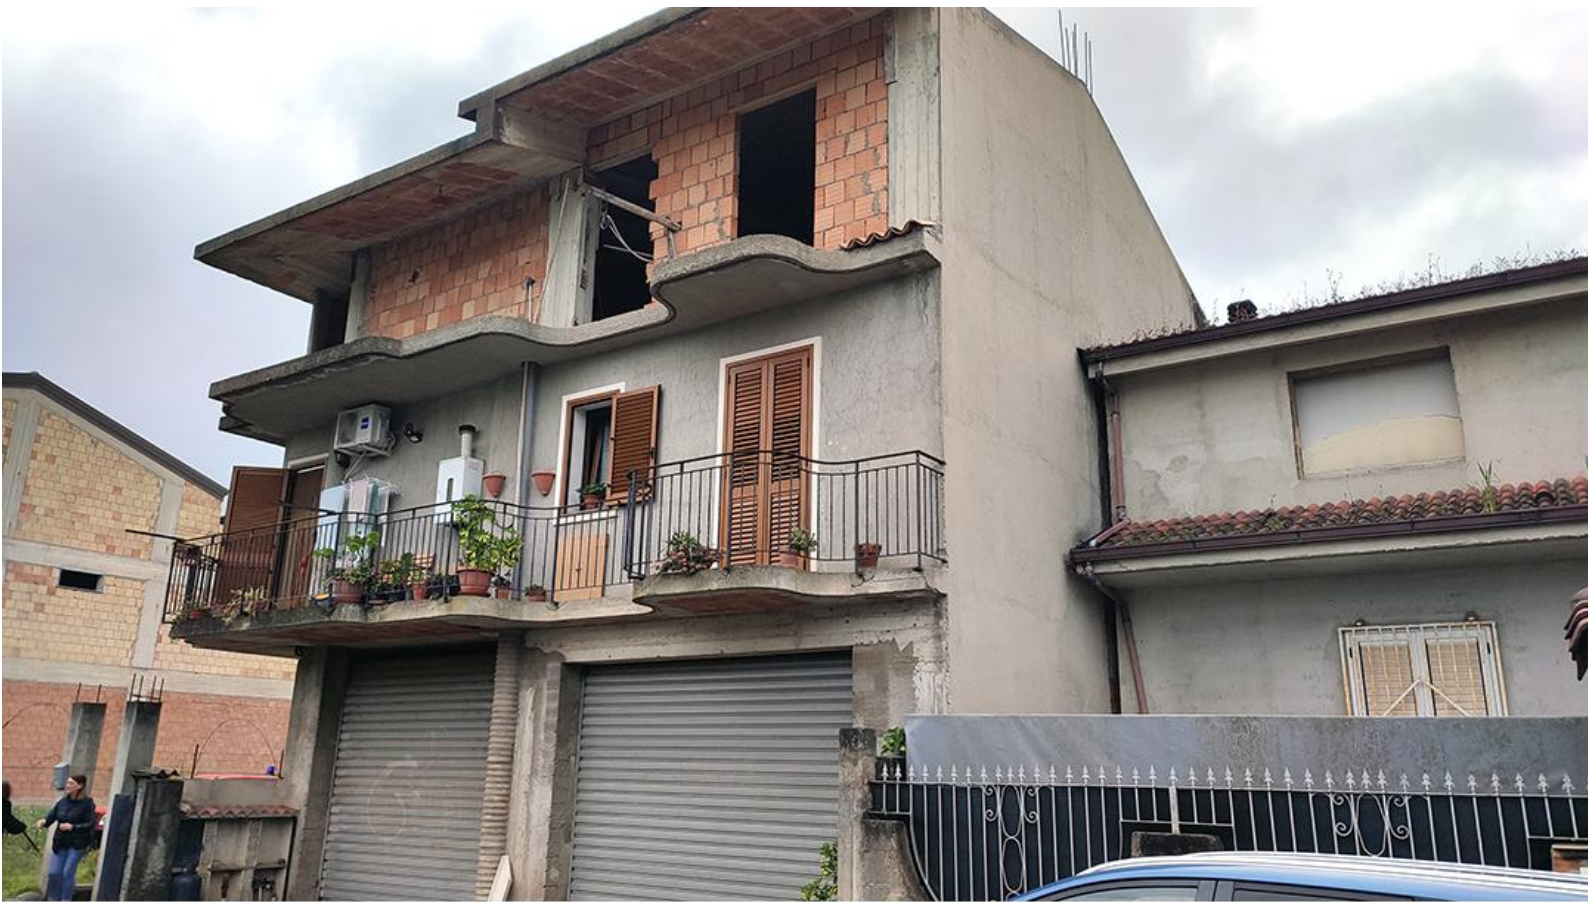
**FOTO 1**

condizioni. Il maggiore edificio in c.a., si presenta al rustico con facciate intonacate per il solo primo piano (foto n°1 e n°2). La mancanza di finiture e di impermeabilizzazioni, sta degradando la struttura in calcestruzzo che non risulta protetta dalle intemperie. Sul fronte nord occidentale dell'edificio, vi è un vialetto per l'accesso ai piani superiori (foto n°3). Tale vialetto rimane su una proprietà comune distinta in Catasto alla part.1597 (non pignorata), di cui i coniugi esegutati sono comproprietari. Alla fine del vialetto, vi è un portone in legno (foto n°4) che conduce alla scala condominiale, anch'essa completamente al rustico. L'edificio non è dotato di ascensore. L'appartamento si presenta completamente al rustico e privo di tramezzature ed ha una superficie interna di oltre 101 mq. Nel sottotetto si vedono solo cataste di masserizie varie e materiali da costruzione (foto n°5 e n°6). I soffitti sono inclinati secondo le pendenze delle varie falde del tetto (foto n°7 e n°8). Le aperture nelle murature per il futuro alloggiamento dei serramenti, sono sprovviste di tamponamenti per cui l'immobile, rimanendo privo di protezione e in balia degli eventi atmosferici, è destinato ad un futuro degrado. Nell'angolo orientale dell'edificio, dietro il vano scala, vi è un'area di circa 12 mq, destinata a pozzo luce. Da notare che il pozzo luce, la scala ed il vialetto d'ingresso, in realtà rimangono su una particella distinta in Catasto alla part.1597 (non pignorata) quindi al di fuori della part.1623 (pignorata).
