# TRIBUNALE ORDINARIO - TORINO

### 389/2025

## CONSULENZA ESTIMATIVA GIUDIZIARIA

**A** appartamento a TORINO VIA MONTE ROSA 88, quartiere Barriera di Milano per la quota di:

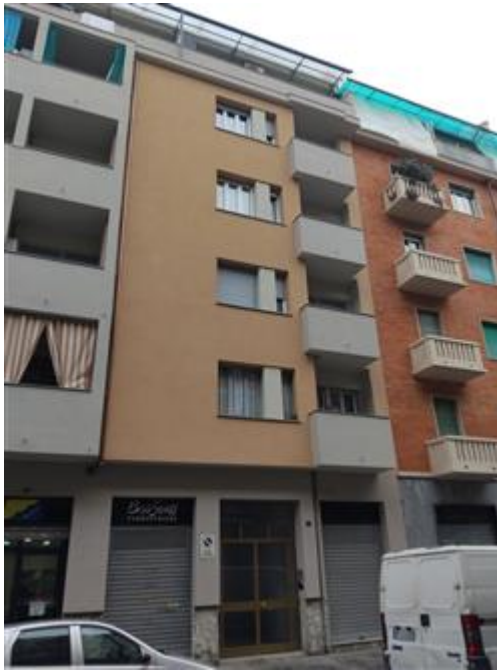
L'edificio presenta struttura portante in muratura, solai in latero-cemento, copertura con orditura in legno, manto in tegole di laterizio e lattoneria in lamiera preverniciata, tamponamenti in muratura di mattoni e rivestimenti esterni in intonaco a calce, balconi in cemento armato con parapetto in muratura, verso via Monte Grappa e con ringhiere in ferro a barre verticali verso il cortile interno, serramenti esterni in legno con avvolgibili e portoncino di ingresso in alluminio vetrato, pavimentazione atrio di accesso in marmette di graniglia e scale condominiali con pedate in lastre di marmo, è dotato di ascensore (solo per aventi diritto) ed impianti citofoni, antenna e di riscaldamento centralizzati e di allacciamento alla rete pubblica per approvvigionamento idrico ed elettrico e smaltimento dei reflui ed è stato recentemente oggetto di opere di ristrutturazione e consolidamento alla

*prospetto dell'edificio verso via Monte Rosa*

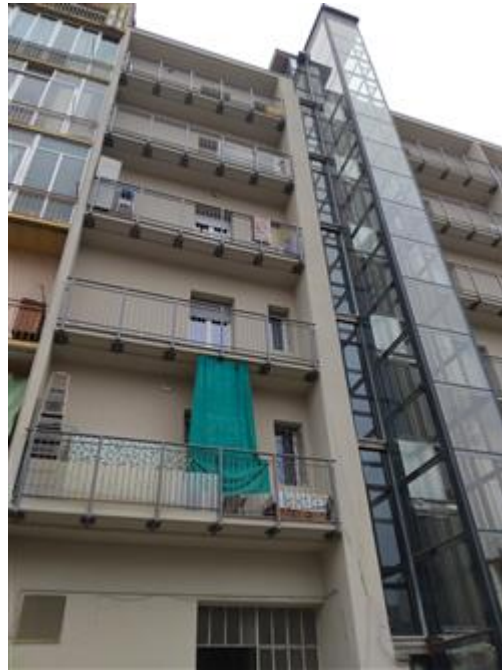
*prospetto dell'edificio verso cortile interno*

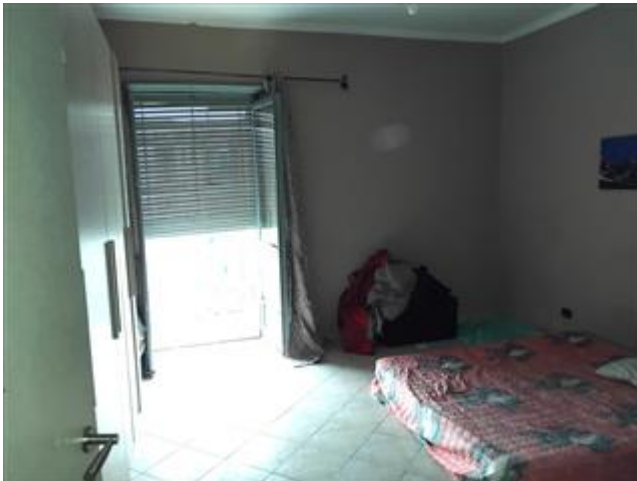
L'appartamento oggetto di pignoramento presenta tramezzi in mattoni, rivestimento pareti ad intonaco di tipo civile con piastrelle di ceramica nei servizi igienici ed in cucina, pavimenti in piastrelle di ceramica, porte interne in legno tamburato a specchiatura cieca, elementi radianti in acciaio, apparecchi sanitari in porcellana e rubinetteria in acciaio cromato ed è dotato di boiler scaldacqua elettrico e non ha diritto all'uso dell'ascensore di recente impianto. La cantina al piano sotterraneo presenta pareti in mattoni intonacati, pavimentazione in battuto di cemento e porta di accesso in legno.

*camera da letto dell'appartamento*

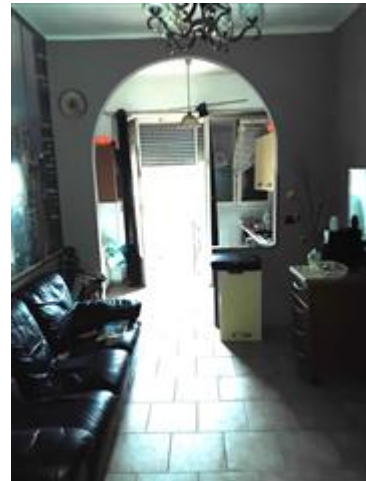
*tinello e cucinino dell'appartamento*
