# TRIBUNALE ORDINARIO - TORINO

## ESPROPRIAZIONI IMMOBILIARI

## CONSULENZA ESTIMATIVA GIUDIZIARIA

# LOTTO 1

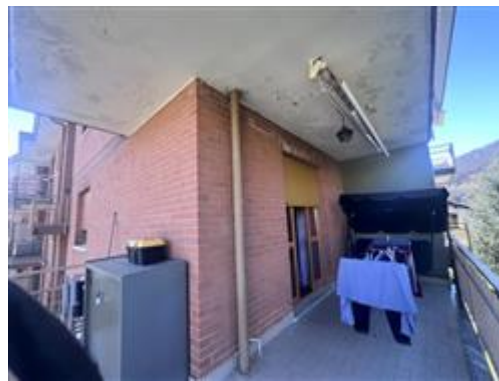
Lo stato manutentivo interno è buono, si segnala unicamente un problema legato ad infiltrazioni nell'estradosso del balcone del piano superiore lato ovest e che funge da copertura del balcone dell'appartamento oggetto di perizia.

*Vista del balcone della camera da letto in cui si apprezzano le macchie ed esfoliazioni della tinteggiatura dovute a verosimili infiltrazioni*

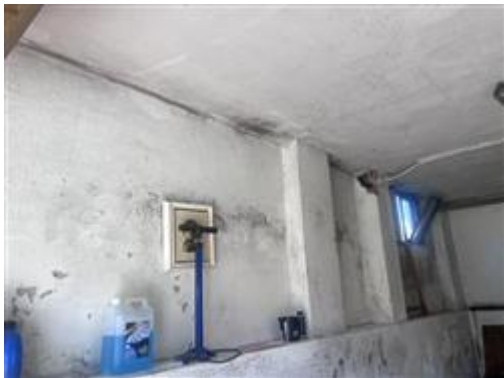
Lo stato di manutenzione interna è discreto e, in particolare, si segnala la presenza di esfoliazioni della tinteggiatura e muffe lungo la parete ovest, confinante contro terrapieno.

Vista della parete ovest

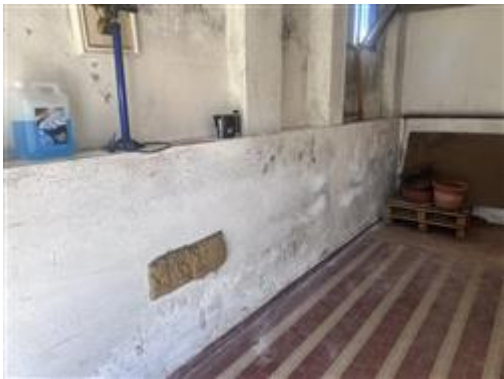
Altra vista della parete ovest
