## **TRIBUNALE DI SIENA**

Esecuzione immobiliare R.G.E. n. 125/2025

### **LOTTO UNICO**

### **RELAZIONE TECNICA**

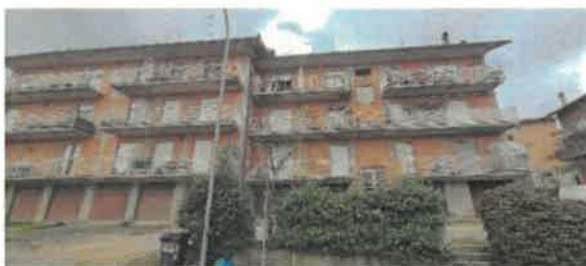
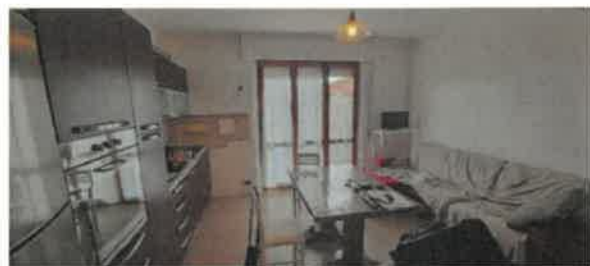
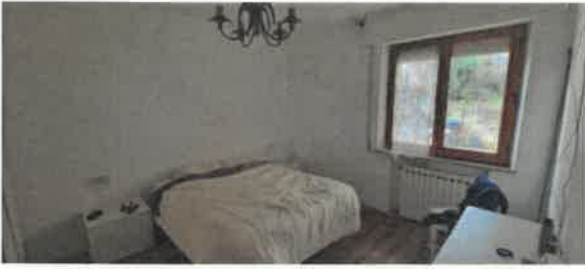
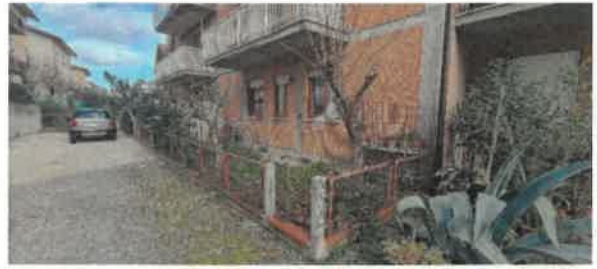
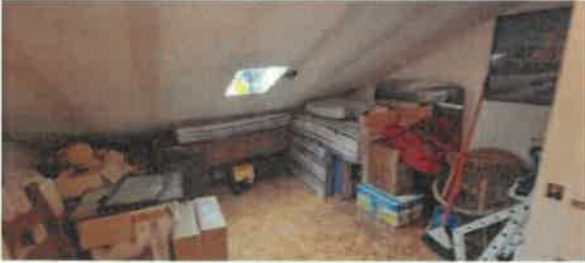
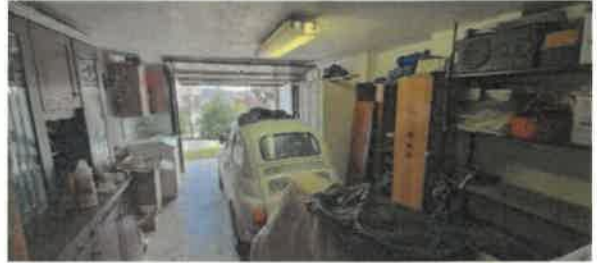
**IMMOBILE - APPARTAMENTO CON GARAGE,  
CANTINA E SOFFITTA**  
**F. 163, P.LLA 211, SUB. 5-30-20**

Lo stato di manutenzione complessivo dell'unità immobiliare è da ritenersi sufficiente, salvo accertamenti sugli impianti e su alcune finiture interne relativamente alle porte e agli infissi. È stata inoltre redatta Attestazione di Prestazione Energetica, dalla quale risulta una classe energetica globale F.
