BENI IN SARZANA VIA IV NOVEMBRE 14 - INTERNO 6

## APPARTAMENTO

**APPARTAMENTO** a SARZANA, VIA IV NOVEMBRE 14 - interno 6, della superficie commerciale di **151,80** mq per la quota di 1/1 di piena proprietà ( \*\*\* DATO OSCURATO \*\*\* )

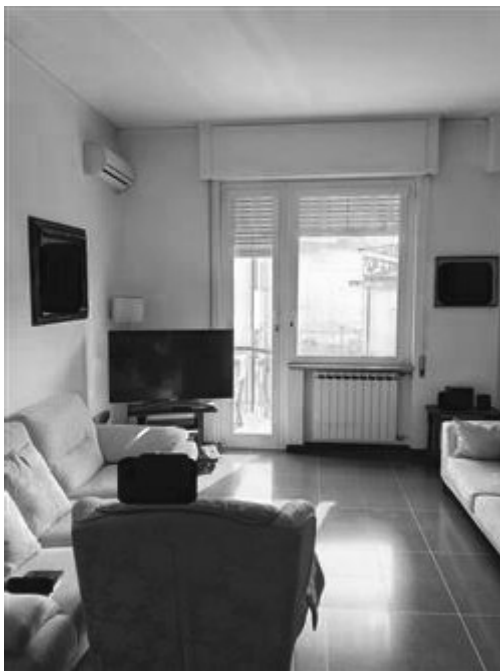
*INTERNO APPARTAMENTO - piano secondo - vista del locale SOGGIORNO; sullo sfondo la porta finestra che immette nel terrazzo esposto a sud ovest*

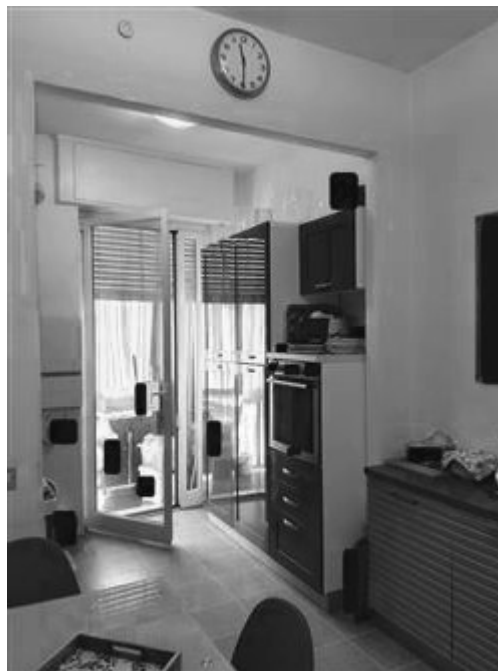
**1**-difformità interne relative alla diversa tramezzatura / divisione interne in corrispondenza dell'attuale Soggiorno / disimpegno, della attuale Cucina e Sala Pranzo e dei locali Bagni, con realizzazione di nuove tramezze divisorie e demolizione di altre rispetto allo stato autorizzato, unitamente ad altre contenute modifiche di dettaglio afferenti contenute differenze nelle luci / dimensioni interne dei locali e delle loro altezze, finiture ascrivibili alla manutenzione straordinaria, con esclusione delle difformità riconducibili alle tolleranze contemplate all'art. 34 bis del DPR 380/01 e smi; **2**-realizzazione (in epoca da accertare) di una veranda chiusa in vetro ed infissi in alluminio sull'originario terrazzo esposto a sud ovest, delle dimensioni planimetriche di ml 3,00 circa x ml 1,10 circa, attualmente accessibile sia dalla Cucina che dalla restante porzione di terrazzo esposto a sud ovest, quest'ultimo accessibile anche dal locale Soggiorno.

*INTERNO APPARTAMENTO - piano secondo – vista del locale CUCINA – vista dalla Sala Pranzo che si presenta unita alla Cucina; sullo sfondo la veranda in vetro e infissi in alluminio accessibile anche dal Soggiorno*

-previa rimozione / demolizione della veranda priva di titolo edilizio con ripristino dello stato legittimo autorizzato, salvo eventuale accertamento di conformità edilizia ai sensi dell'art. 36 bis DPR 380/01 (tramite presentazione di istanza di permesso di costruire in sanatoria), in luogo della demolizione, con relativo accoglimento dello stesso previa corresponsione della sanzione pecuniaria amministrativa prevista dal comma 5 del medesimo art. 36 bis DPR 380/01, oltre spese tecniche, diritti e bolli, e nel rispetto delle normative di settore (norme in materia igienico sanitaria; normativa sismica, etc.) - salvo eventuale sussistenza di titolo edilizio non rinvenibile;

-dato che la planimetria attualmente depositata c/o Agenzia delle Entrate corrispondenza sostanzialmente allo stato dei luoghi, qualora la veranda di cui al precedente punto 2 non venisse regolarizzata sotto il profilo edilizio, a ripristino avvenuto, risulta necessario procedere alla presentazione del relativo aggiornamento di planimetria di planimetria di U.I.U. con eliminazione della rappresentazione grafica della veranda

-in caso di demolizione della veranda: presentazione all'Agenzia delle Entrate di aggiornamento

pratica catastale DOCFA con aggiornamento della relativa planimetria di U.I.U. a firma di tecnico professionista abilitato; RESTA INTESO CHE L'AGGIORNAMENTO NECESSARIO DELLA PREDETTA PLANIMETRIA DI U.I.U. DOVRA' CONTEMPLARE LO STATO DI FATTO PREVIA REGOLARIZZAZIONE E RIPRISTINI DEGLI INTERVENTI NON RITENUTI SANABILI come precisato nel precedente punto relativo alle irregolarità di natura edilizia.

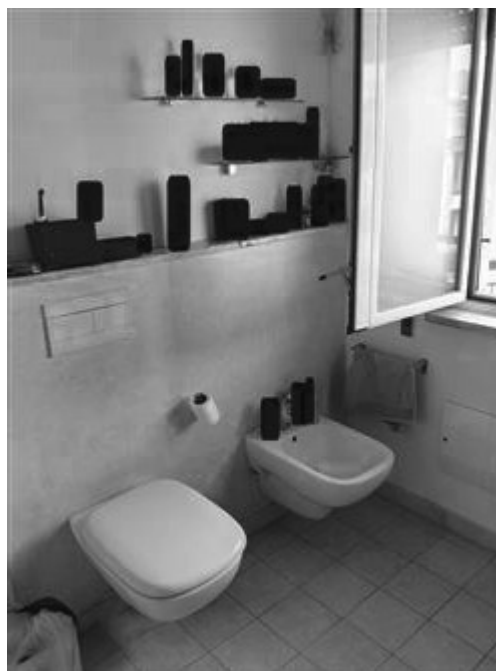
*INTERNO APPARTAMENTO - piano secondo – vista del BAGNO 2 (di dimensioni maggiori)*

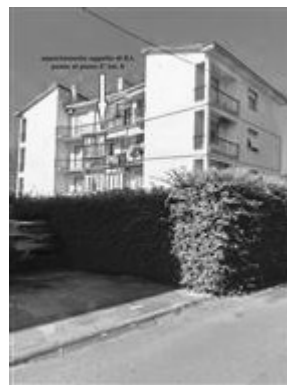
*ESTERNO – foto da via IV Novembre della palazzina (condominio [REDACTED]) con indicazione nel poligono rosso della localizzazione dell'appartamento (piano secondo) oggetto di E.I. (LOTTO UNICO)*

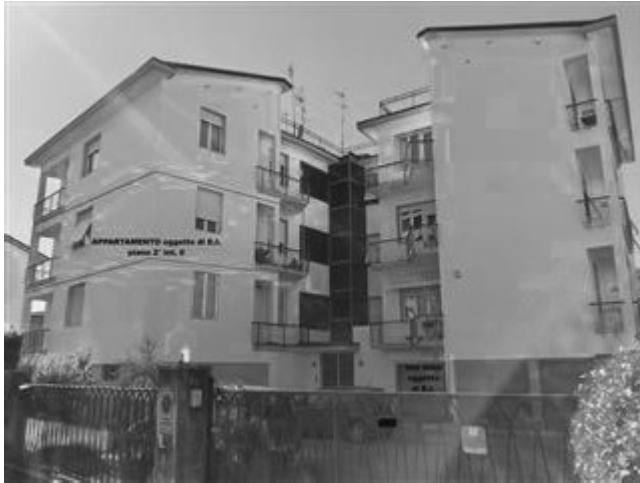
ESTERNO – altra foto da via IV Novembre della palazzina (condominio [REDACTED]) con indicazione nel poligono rosso della localizzazione dell'appartamento (2° piano) e dell'accesso box auto (piano terreno) oggetto di E.I. (LOTTO UNICO)

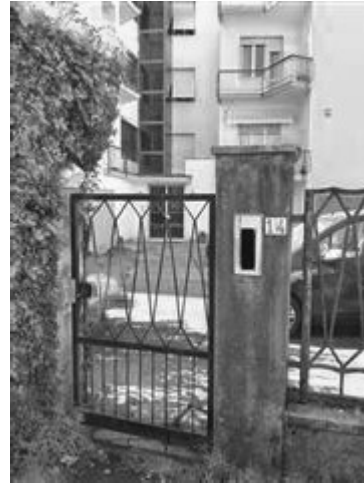
ESTERNO – parti comuni - altra foto da via IV Novembre della palazzina (condominio [REDACTED]); vista dal cancelletto pedonale di ingresso alla corte comune condominiale; sullo sfondo il portone principale di ingresso alla palazzina
