**PERIZIA GENERALE**

RELAZIONE DI PERIZIA TECNICA D'UFFICIO

APPARTAMENTO e BOX in Cerignola (FG)

Foglio 161 Particella 7 Sub. 38 cat. A/3 e sub. 42 cat.C/6

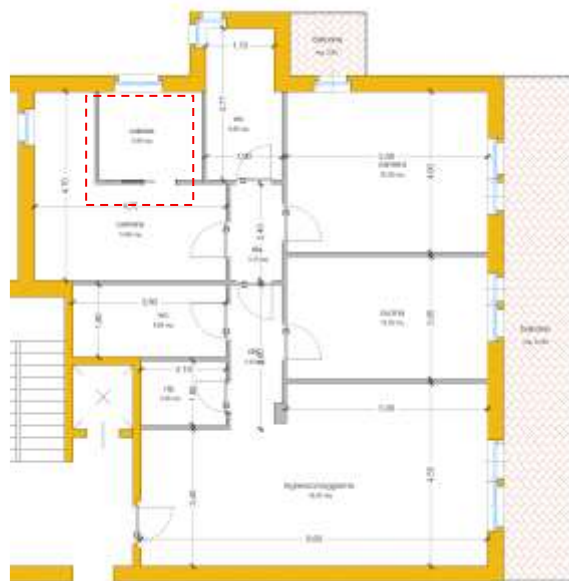
Planimetria piano 4<sup>a</sup> abbinata alla Pratica edilizia n. 319/1979 e planimetria stato dei luoghi

Con riferimento all'appartamento, si rileva tuttavia una difformità urbanistico-edilizia interna consistente nella realizzazione, all'interno di una delle camere, di una ulteriore suddivisione interna mediante tramezzatura in cartongesso, con formazione di un vano accessorio attualmente utilizzato come cabina armadio. Dallo stato rilevato, tale ambiente risulta avere superficie di circa 5,60 m<sup>2</sup>, ricavata all'interno della camera indicata nel rilievo come vano di circa 14,85 m<sup>2</sup>. Detta compartimentazione interna non risulta rappresentata negli elaborati assentiti esaminati, nei quali la camera appare priva di tale separazione.

La difformità riscontrata nell'appartamento riguardano modifiche interne che, allo stato degli accertamenti eseguiti, non appare incidente su sagoma, volume, prospetti, superficie complessiva e destinazione d'uso dell'unità immobiliare, la stessa risulta regolarizzabile mediante CILA in sanatoria, ferma restando la verifica puntuale da parte del competente Ufficio Tecnico Comunale in ordine alla concreta ammissibilità dell'intervento e agli adempimenti conseguenti. Il riferimento alla CILA è coerente con il regime degli interventi di manutenzione straordinaria leggera disciplinato dal Testo Unico Edilizia; in caso di mancata presentazione della CILA, l'art. 6-bis prevede una sanzione pecuniaria. Gli oneri e costi per la regolarizzazione, che restano a carico dell'acquirente, sono stati forfettariamente considerati nella determinazione del valore di stima mediante applicazione del coefficiente correttivo "c".
