**TRIBUNALE DI PALERMO**  
**SEZIONE VI - ESECUZIONI IMMOBILIARI**  
**Esecuzione Immobiliare R.G.Es. 212/2020**

**PERIZIA DI STIMA IMMOBILIARE**  
**LOTTO 1**

Esperto stimatore: Arch. Davide Gentile  
**PERIZIA DI STIMA IMMOBILIARE**  
**LOTTO 1**

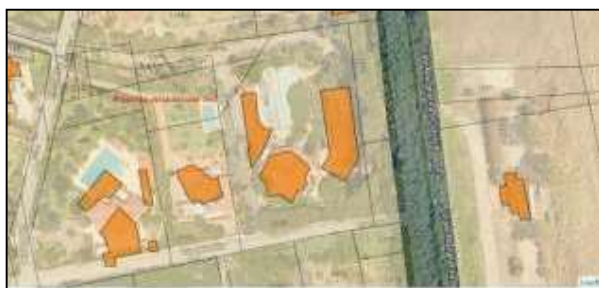
**All. 8 - Sovrapposizione ortofoto attuale e mappa catastale tratta da Stimatrix forMaps**

Ai fini dell'esatta individuazione degli immobili oggetto del pignoramento si è effettuato un raffronto tra una ortofoto satellitare attuale e la mappa catastale con l'ausilio del portale Stimatrix forMaps (Allegato 8), riscontrando la corrispondenza tra la particella 1197 del Foglio 11 rispetto al complesso immobiliare di Via Deianira n. 1 a Palermo, dove ricadono i beni oggetto di pignoramento e la situazione reale dei luoghi.

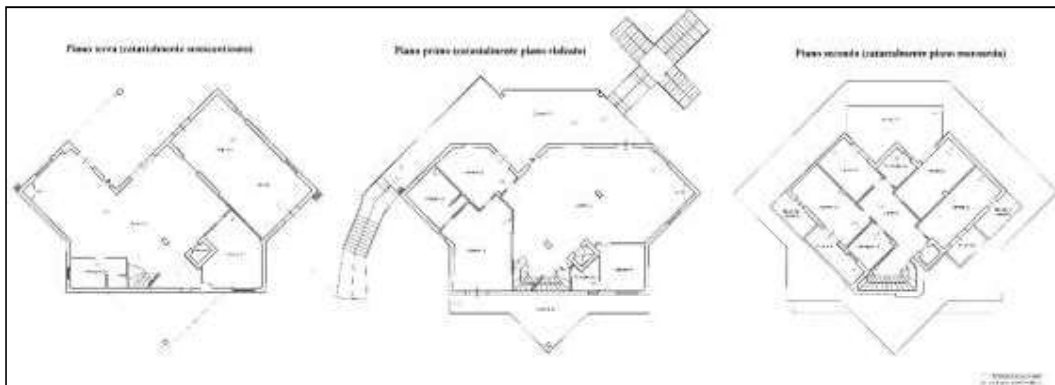
All. 16 – Planimetrie di rilievo dei tre livelli della villa

L'immobile si trova in buono stato di conservazione.

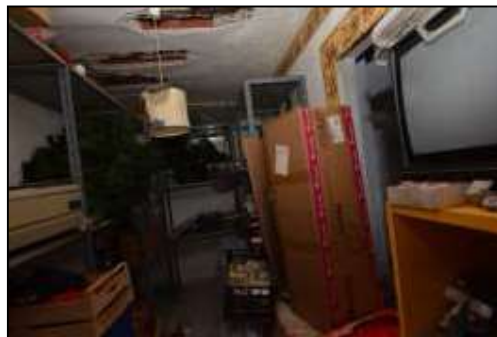
All. 13 – Foto 40 ripostiglio

L'immobile si trova in cattivo stato di conservazione, in particolare il ripostiglio e il locale tecnico.

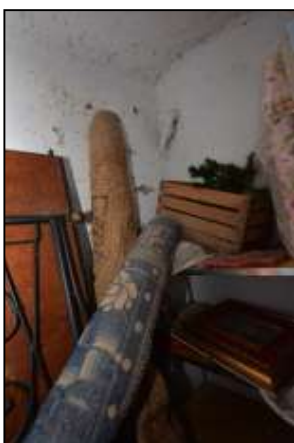
All. 13 – Foto 43 locale tecnico
