# TRIBUNALE ORDINARIO DI PAVIA

### LIQUIDAZIONE GIUDIZIALE

### RAPPORTO DI STIMA DEL COMPENDIO IMMOBILIARE

La presente relazione di stima riguarda due autorimesse in comune di Zerbolò (Pv), appartenenti al nucleo edilizio denominato Cascina Marzo.

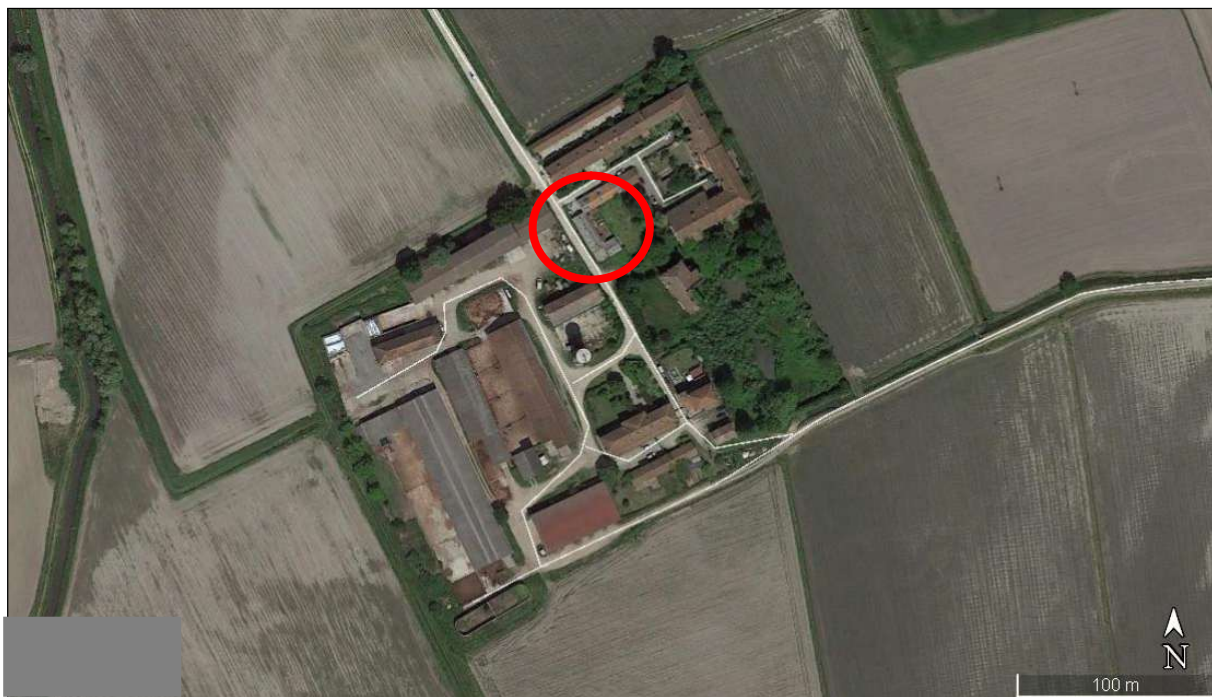
Foto aerea di Cascina Marzo con indicazione dei beni

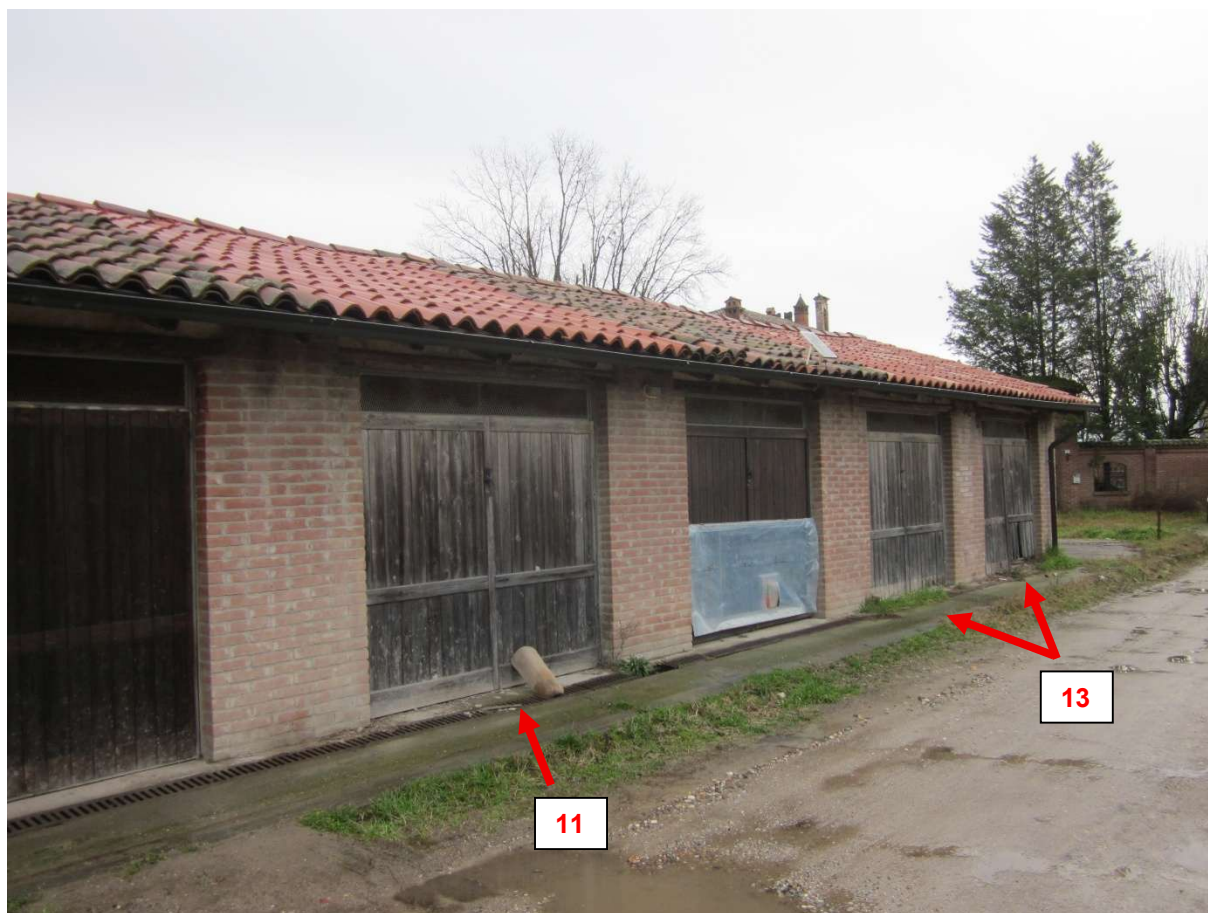
Nella seguente fotografia si indicano le autorimesse di interesse, rispettivamente il sub. 11 (autorimessa singola) e il sub. 13 (autorimessa doppia con doppio ingresso). L'accesso alle autorimesse si pratica dal cortile comune sterrato.

Il fabbricato è realizzato con blocchetti in calcestruzzo intonacati e tinteggiati e mattoni sul fronte principale; la struttura del tetto è in legno; la copertura è realizzata con lastre ondulate in fibrocemento e tegole che risultano di recente posa rispetto alle coperture adiacenti.

Le autorimesse sono dotate di porte basculanti in lamiera metallica rivestita in legno con apertura manuale, in pessime condizioni.

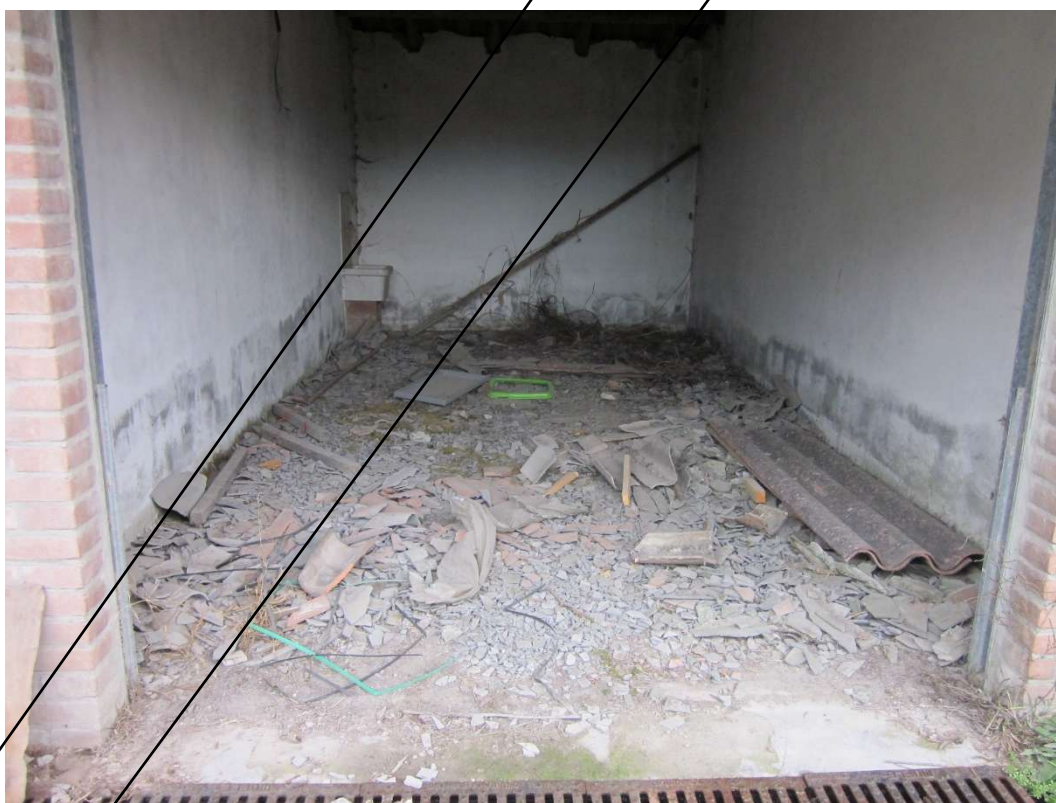
All'interno delle autorimesse è stata rilevata la presenza di materiale edile di scarto, derivante presumibilmente dai lavori di riparazione del tetto, tra cui lastre in fibrocemento che si suppone ecologico (privo di amianto) vista l'epoca di costruzione

All'interno delle autorimesse si rilevano segni di infiltrazione d'acqua e umidità di risalita.

L'autorimessa sub. 11 (singola) presente una superficie interna netta di circa 17 m<sup>2</sup>.

L'autorimessa sub. 11 risulta conforme alle pratiche edilizie e correttamente rappresentata nella planimetria catastale.

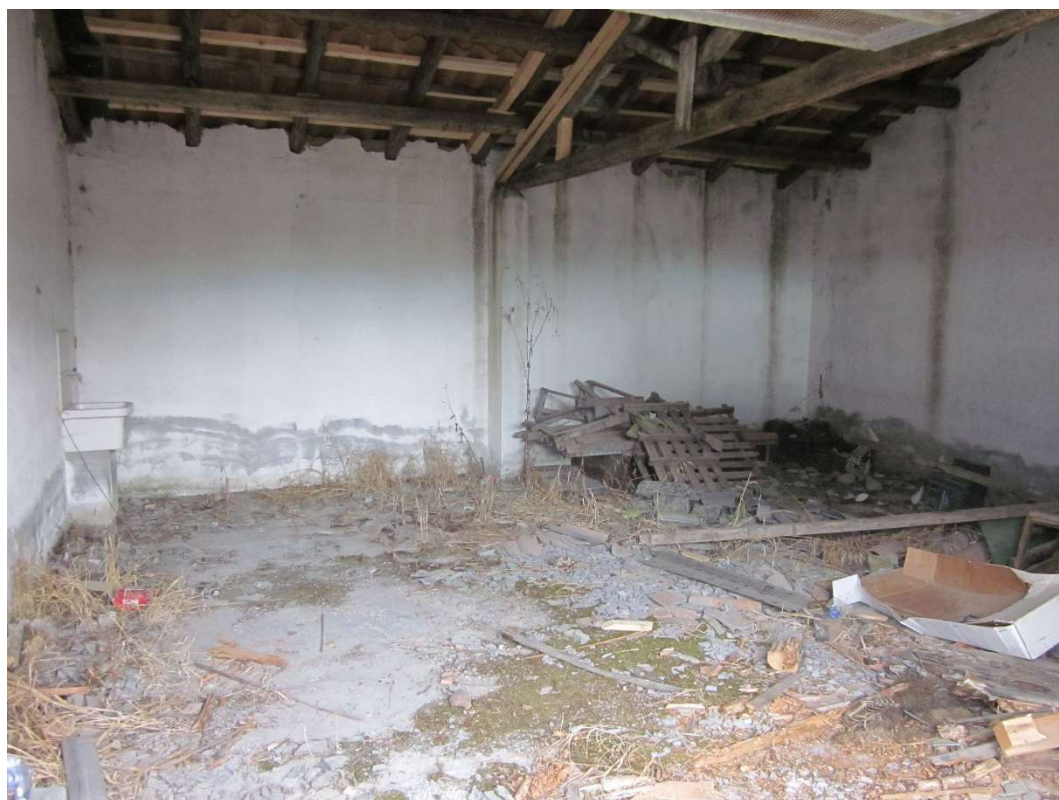
L'autorimessa sub. 13 (doppia) di circa 35 m<sup>2</sup>; l'altezza intera media è di circa tre metri.

L'autorimessa sub. 13 doppia è stata ricavata senza titolo dall'unione di due autorimesse mediante demolizione o mancata realizzazione della divisione interna. Si dovrà provvedere alla presentazione di una pratica in sanatoria per modifiche interne il cui costo è stimato in € 2.000,00 e sarà decurtato dal valore finale stimato per il bene, mentre la planimetria catastale è corretta.
