TRIBUNALE CIVILE DI CAGLIARI  
SEZIONE FALLIMENTARE

**FALLIMENTO n. 91/2019**

Immobili in Pabillonis

**Lotto n. 5 appartamento via G. Deledda**

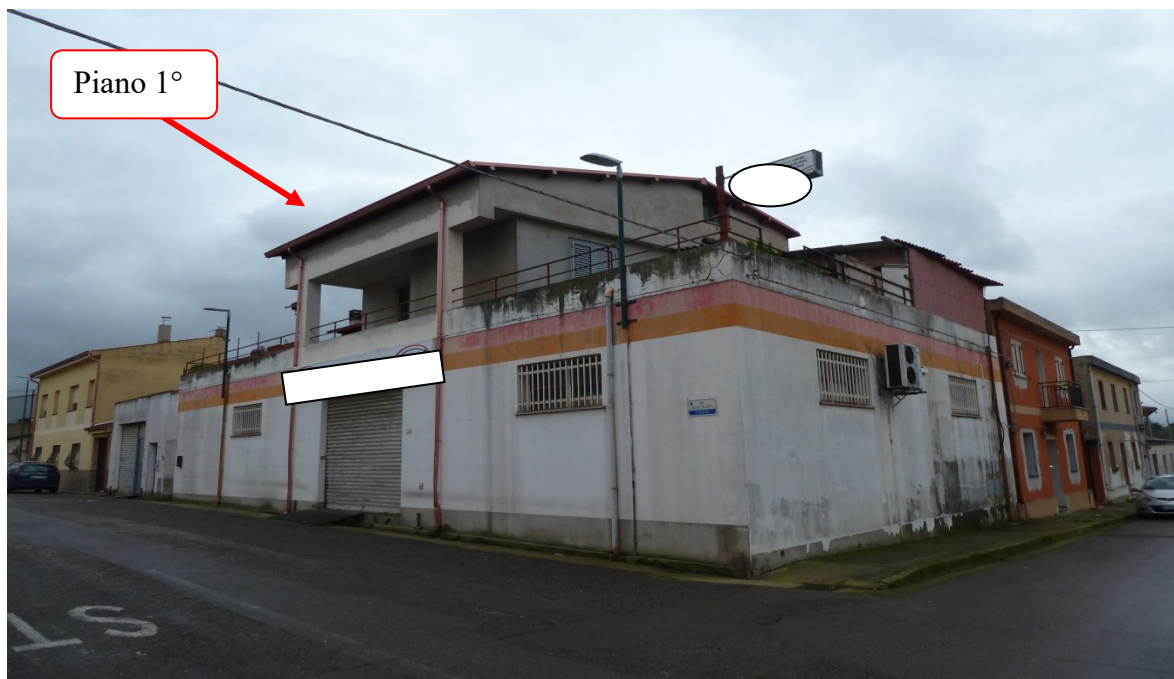
*Foto n. 1 prospetto principale sulle via Deledda e via is Argiolas*

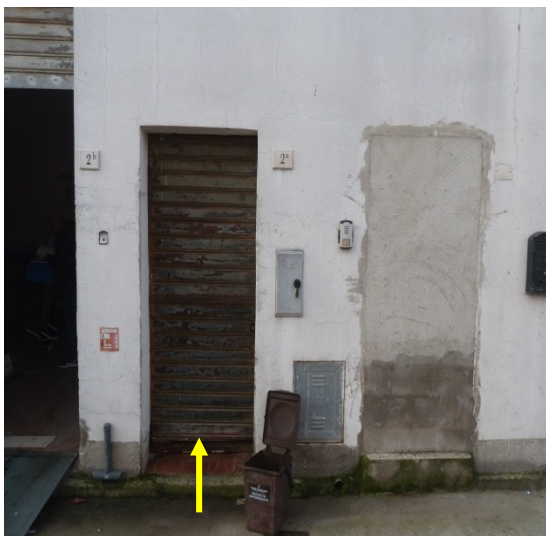
Si accede dal civico 2a della via Grazia Deledda dove è posta una poco agevole e fatiscente porta in ferro (foto n. 2) e si raggiunge il piano primo mediante una disagiata scala in muratura ancora al grezzo e parzialmente scoperta (foto n. 3) che conduce alla terrazza dove si trova l'abitazione (foto n. 4-5) e l'accesso all'interno è posto a lato della zona barbecue (foto n. 6-7).

Foto n 2 ingresso n. 2a

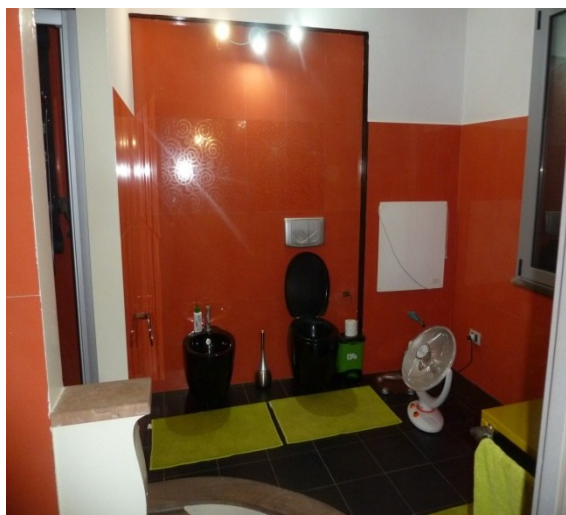
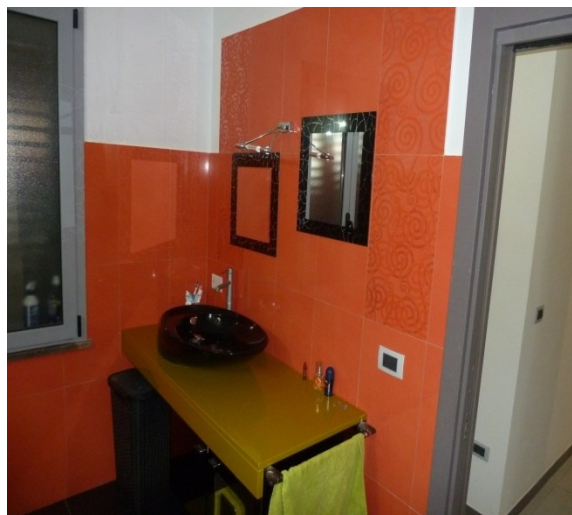
Foto n. 16 bagno

- elettrico sottotraccia con linee luci e prese che partono dal salvavita;
- i bagni sono dotati di sanitari in vetro china completi di rubinetteria;
- impianto di condizionamento a pompa di calore;
- scalda acqua;

Si accede dalla vetrata scorrevole, posta a lato dell'area barbecue, **(foto n. 6)** che conduce al soggiorno collegato al punto di cottura **(foto n. 8-9-10-11)**; i restanti spazi interni sono distribuiti in vano letto matrimoniale con cabina armadio **(foto n. 12-13)**, due vani letto **(foto n. 14-15)**; un bagno con doccia **(foto n. 16-17)** e disimpegno.

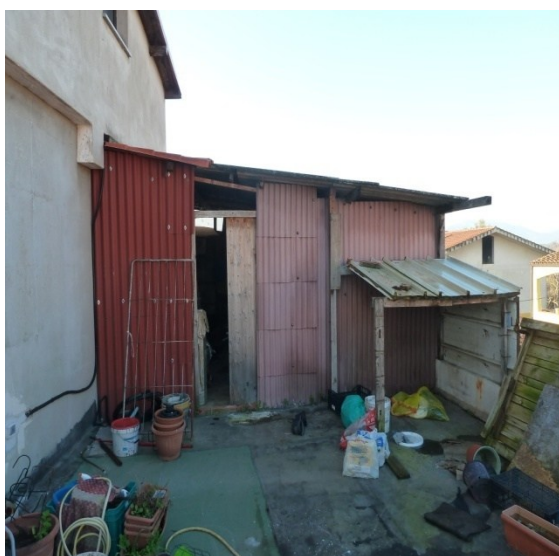
La terrazza è ultimata con la guaina e sul lato nord si trova un fatiscente ricovero per attrezzi con struttura in legno e lastre ondulate (foto n. 18-19).

Foto n. 18 ricovero attrezzi

- **3-** il ricovero attrezzi esterno che poggia su un lato del fabbricato è stato edificato senza le previste autorizzazioni e/o concessioni edilizie e pertanto è da demolire. Il costo della demolizione e dello smaltimento dei materiali di risulta è prudentemente quantificabile in euro 2.000,00;
- **4-** la tettoia che copre parte della terrazza ed il barbecue è stata edificata senza le previste autorizzazioni e pertanto è un altro abuso non sanabile. Il costo della demolizione e dello smaltimento dei materiali di risulta è prudentemente quantificabile in euro 3.000,00;

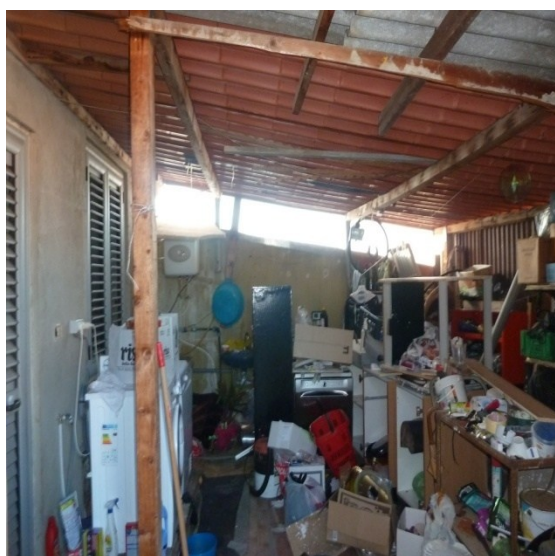
Foto n. 19 interno ricovero attrezzi

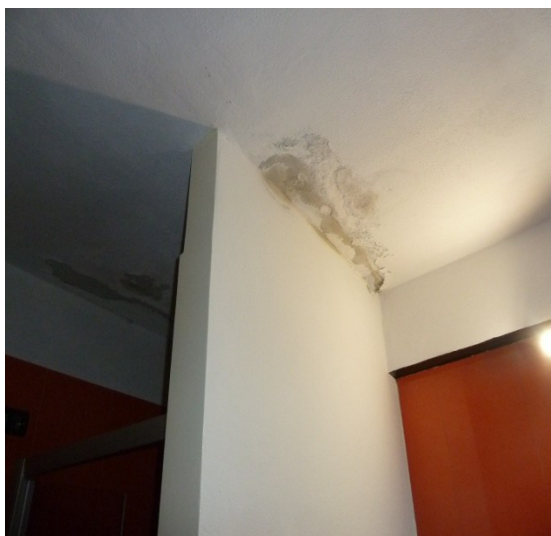
Le condizioni interne della casa sono buone in seguito alla ristrutturazione dallo stato originario a quello attuale e sono presenti piccole ma diffuse tracce di umidità nel bagno (foto n. 20-21). La parte esterna, come anzi detto, è solamente intonacata.

Foto n. 20 *segni di umidità*

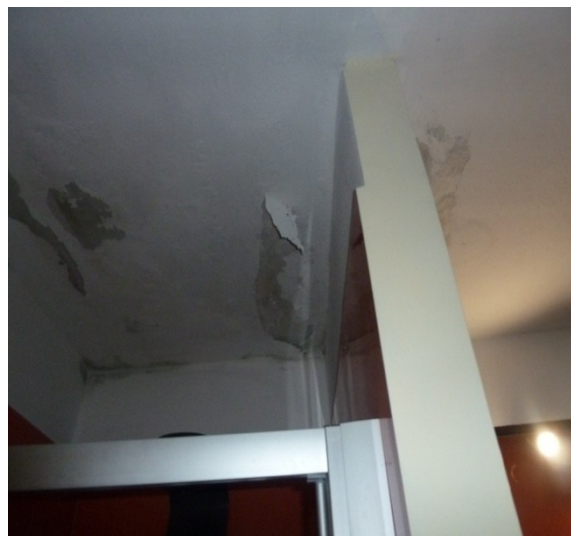
Foto n. 21 *segni di infiltrazioni esterne*
