**TRIBUNALE DI FERMO**  
**ESECUZIONI IMMOBILIARI**

**Es. Imm.R.G. N. 149/2021**

**RELAZIONE SULLO SVOLGIMENTO DELLA STIMA**

L'immobile staggito riguarda un opificio, nella fattispecie un vecchio mulino del 1762 denominato "Mulino del Torrione" sito nel Comune di Montegranaro in C. da San Tommaso e distinto in Catasto al **foglio 2 particella 26 subalterno 3 categoria D1**

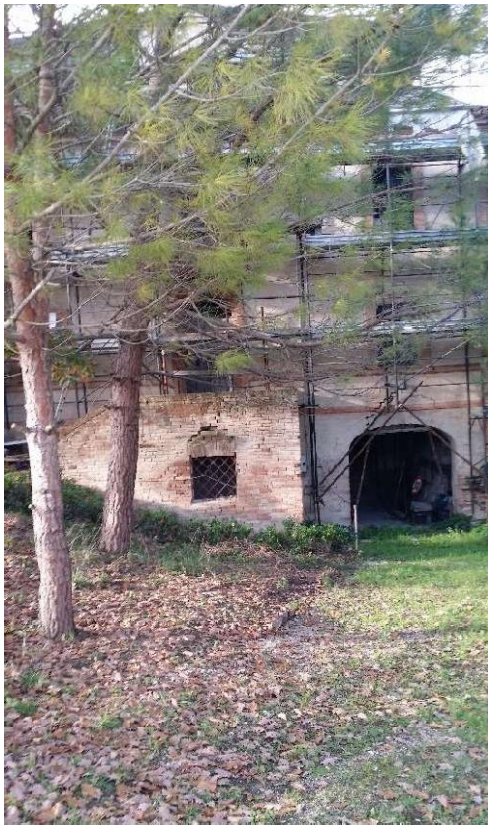
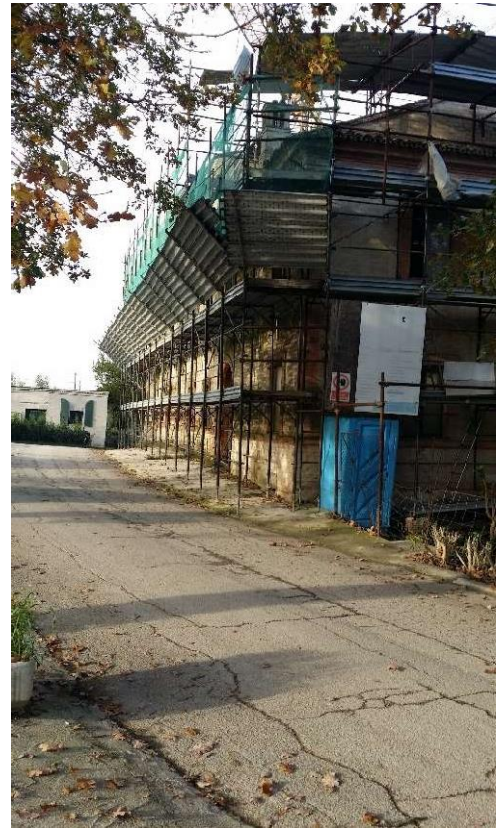
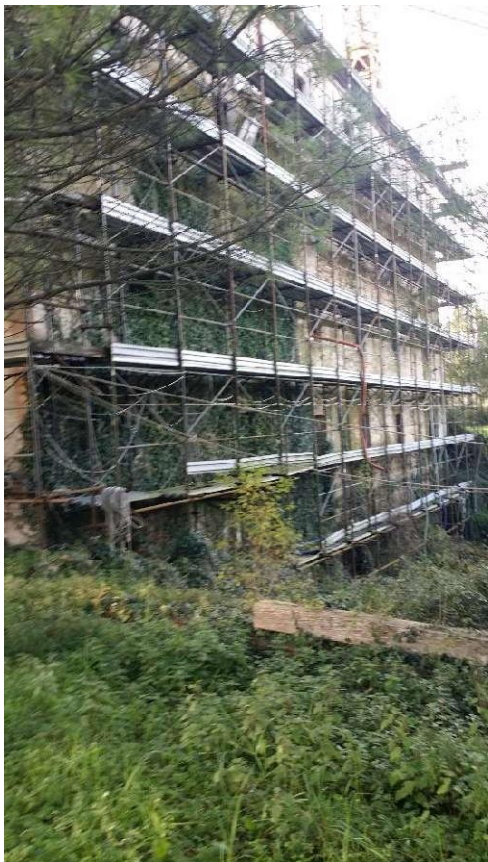
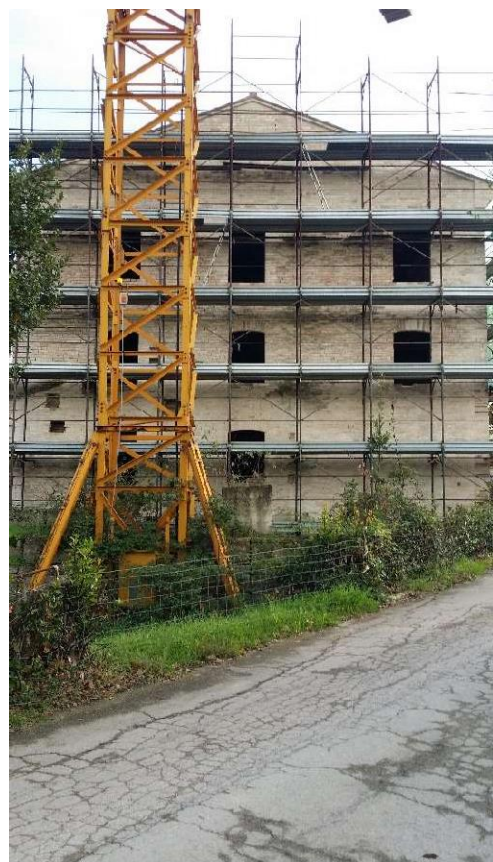
Il sopralluogo è stato possibile solo esternamente, in quanto il fabbricato è oggetto di ristrutturazione, realizzata solo parzialmente, e interamente circondato da impalcature.

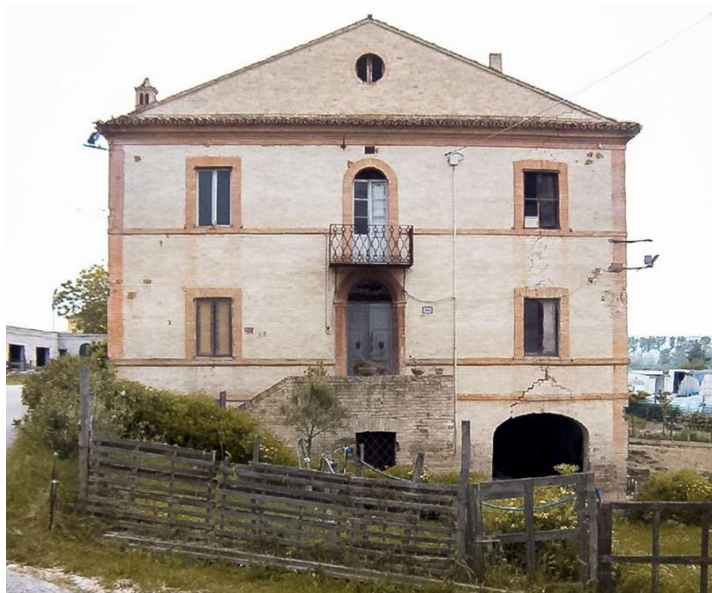
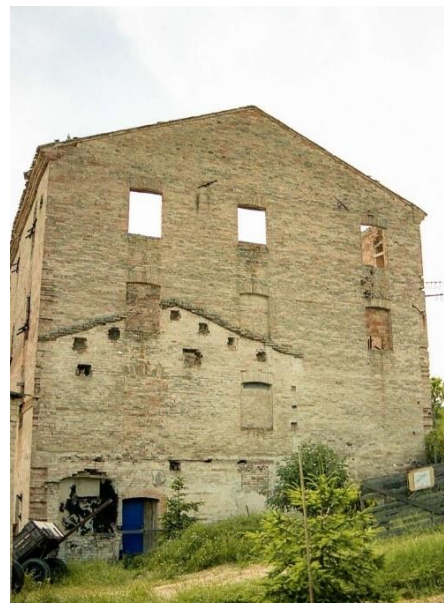
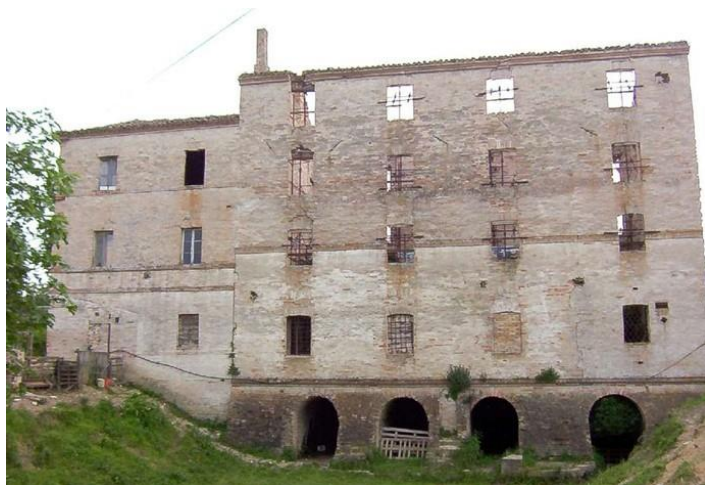
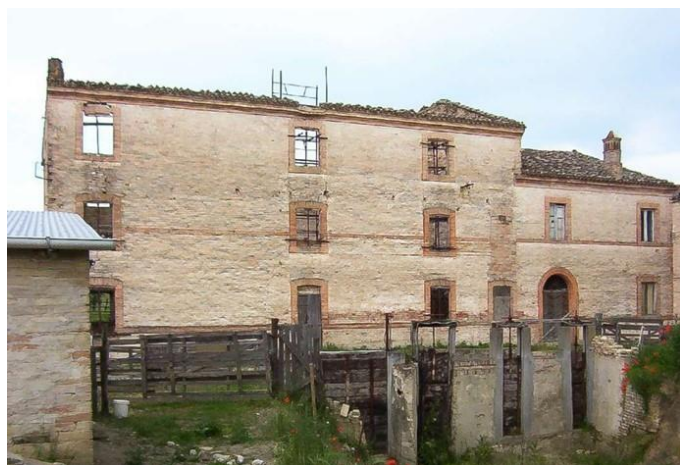
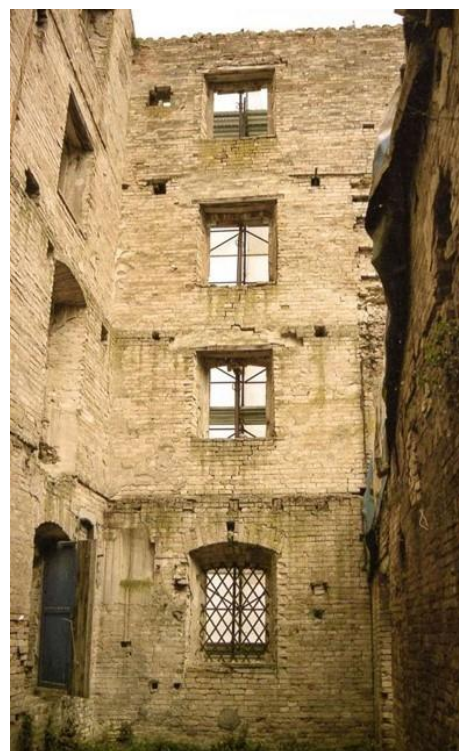
Prima dei lavori

**Allo stato attuale, la porzione destinata a mulino, conserva sostanzialmente la stessa consistenza originaria ed ha una superficie di circa mq 150.** Nel complesso il maggior fabbricato ha subito piccole variazioni non significative.

A seguito del sisma 2016 sono apparse piccole lesioni, alcune preesistenti, che comunque non ne pregiudicano la stabilità strutturale.

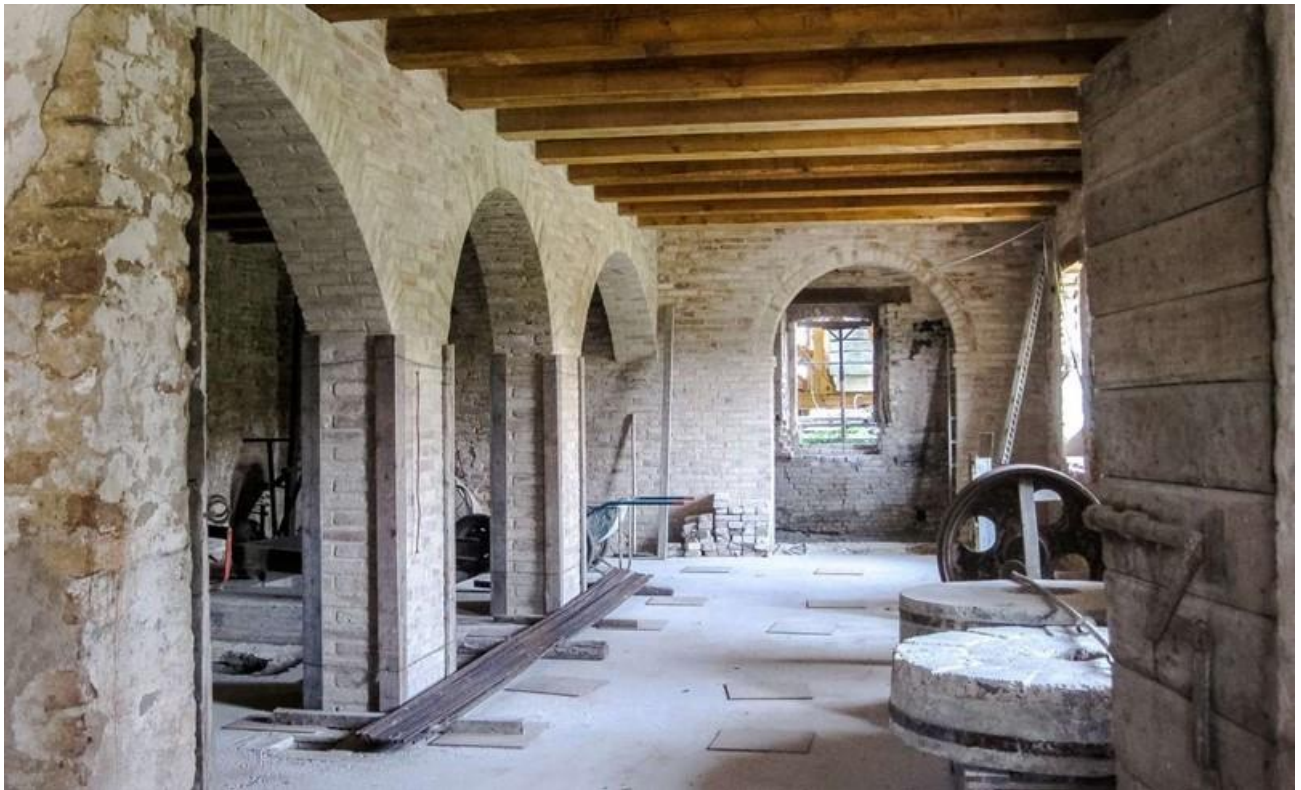
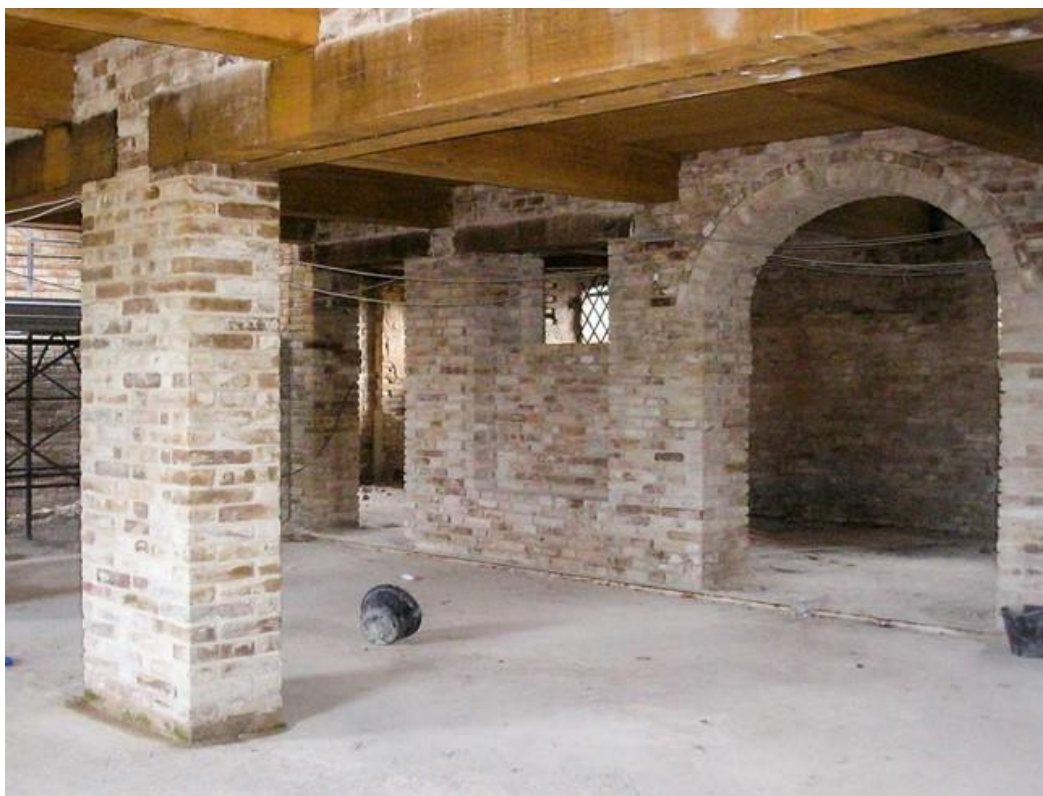
Lavori relativi alla “zona mulino” eseguiti ad oggi

L'immobile è stato oggetto di lavori di ristrutturazione e di miglioramento sismico in forza della DIA 364 del 2004 e della SCIA 236 del 2014 entrambi scadute. Detti lavori non sono stati ultimati se non per la parte strutturale relativa ai solai e alle murature portanti. In cantiere sono ancora presenti il ponteggio e la gru.
