Procedura Fallimentare n. 144/2016 – [REDACTED]

**RELAZIONE DI STIMA DELLA QUOTA DI MULTIPROPRIETÀ**

Complesso “Le Baite” – Artogne (BS)

Tecnico Estimatore: Ing. Arch. Federica Maria Prestigiacomo

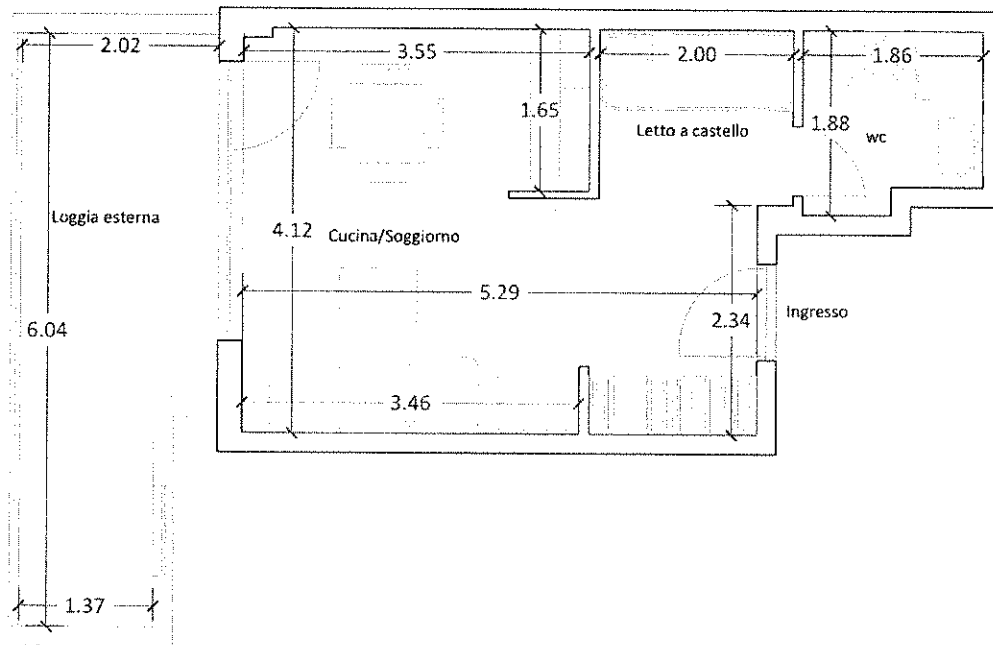
**5. PLANIMETRIA E RILIEVO DELLO STATO DEI LUOGHI**

L'unità immobiliare è ubicata in località Malga di Bassinale, all'interno del complesso turistico residenziale denominato "Le Baite". Il contesto è montano, con destinazione d'uso prevalentemente turistica e stagionale. L'unità si trova al piano terra e presenta una distribuzione interna semplice, costituita da ingresso-soggiorno con angolo cottura, una camera da letto con letto a castello, bagno e loggia esterna.

Di seguito una rappresentazione planimetrica dello stato di fatto realizzata riportando in CAD le misure rilevate in fase di sopralluogo.
