# TRIBUNALE ORDINARIO - BRINDISI

## NUOVO CONCORDATO PREVENTIVO 1/2015

## CONSULENZA ESTIMATIVA GIUDIZIARIA

## LOTTO 1

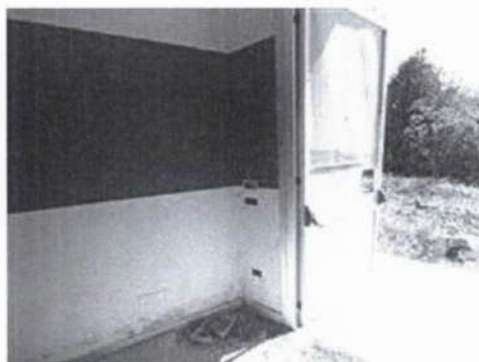
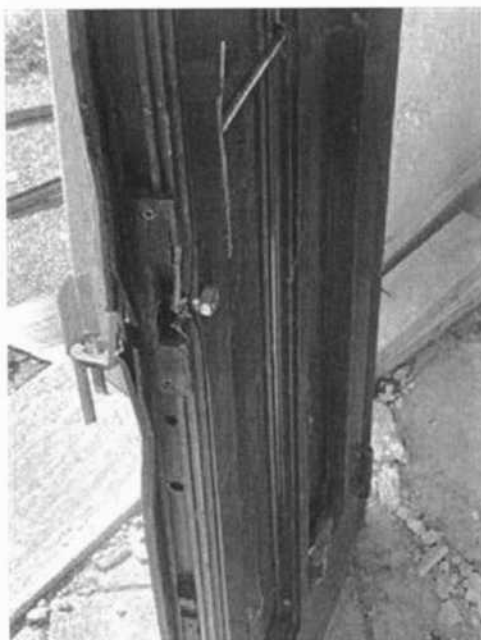
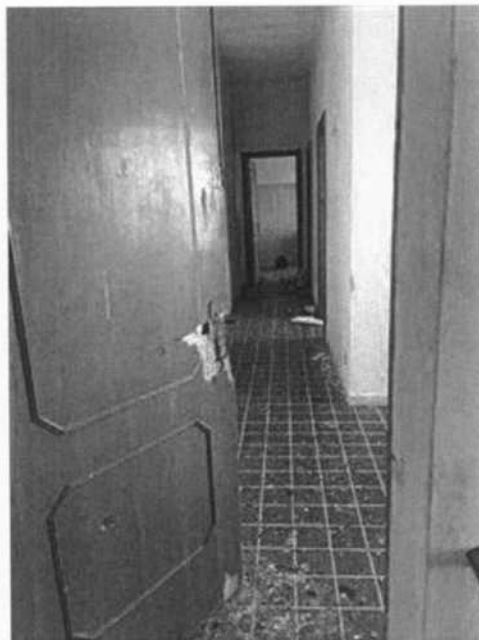
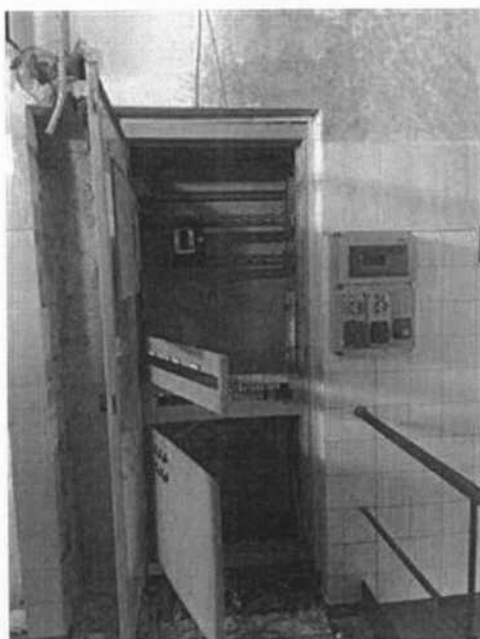
Le difformità sono regolarizzabili mediante: fornitura e posa in opera di tutti gli infissi interni ed esterni, previa rimozione e smaltimento di quelli esistenti, danneggiati o asportati, L'immobile risulta **non conforme, ma regolarizzabile**.

- progettazione impianti tecnologici - infissi - strutture murarie e verifica idoneità statica: €.15.000,00

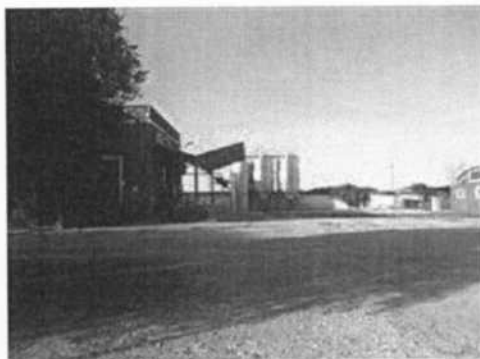
Sono state rilevate le seguenti difformità: rispetto al progetto approvato e rispetto alla perizia redatta dal sottoscritto in data 06/04/2016 sono stati asportati tutti i silos destinati alla vinificazione e posti sul lato nord dello stabilimento vinicolo come si evince dalle foto. Sono stati asportati tutti gli impianti elettrici a servizio del compendio immobiliare. (normativa di riferimento: D.P.R. 380/01)

*situazione silos nel 2016*

L'immobile risulta **non conforme, ma regolarizzabile**. Tempi necessari per la regolarizzazione: 12 mesi

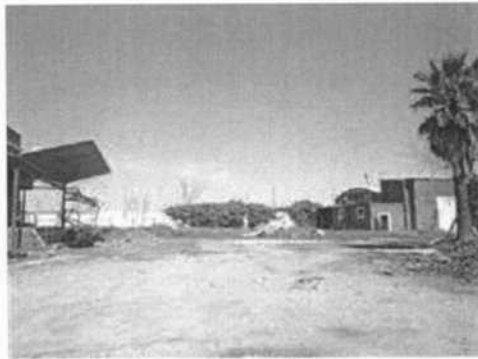
*situazione nel 2023*

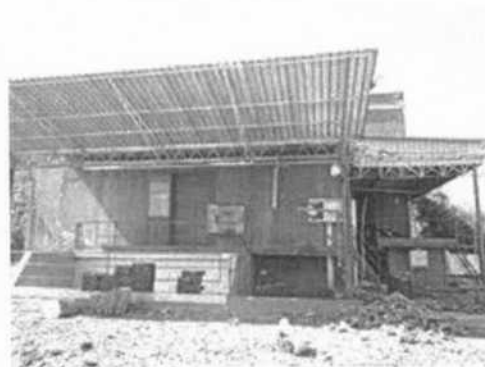
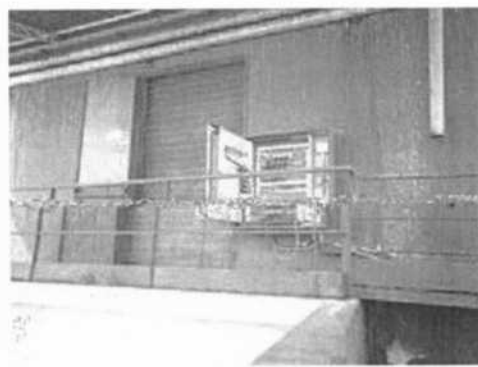
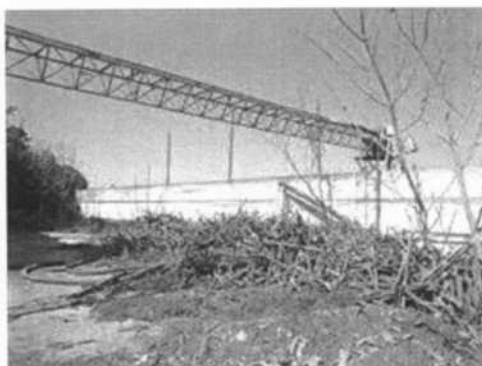
**CRITICITÀ: ALTA**

Sono state rilevate le seguenti difformità: rispetto al progetto approvato e rispetto alla perizia redatta dal sottoscritto in data 06/04/2016 sono stati asportati quasi tutti i silos destinati alla fermentazione vinificazione e posti sul lato est dello stabilimento vinicolo come si evince dalle foto. (normativa di riferimento: D.P.R. 380/01)

L'immobile risulta **non conforme, ma regolarizzabile**. Tempi necessari per la regolarizzazione: 12 mesi

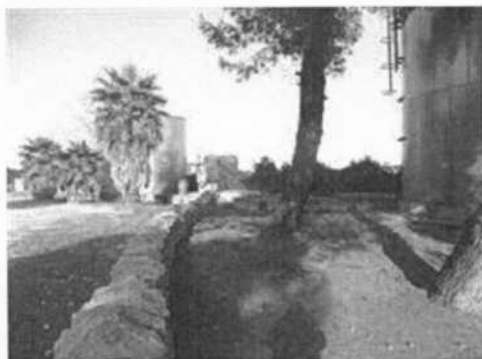
*situazione silos nel 2016*

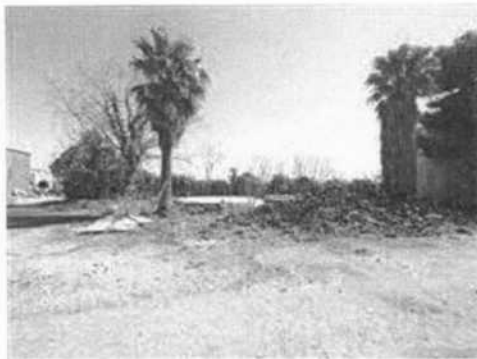
*situazione nel 2023*

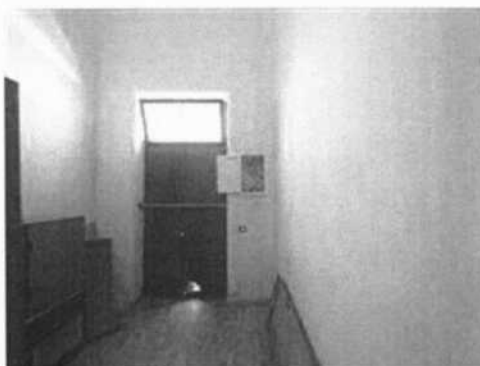
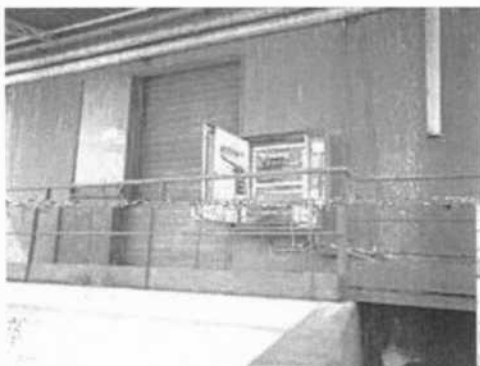
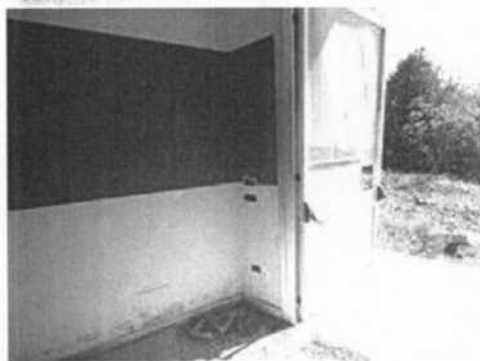
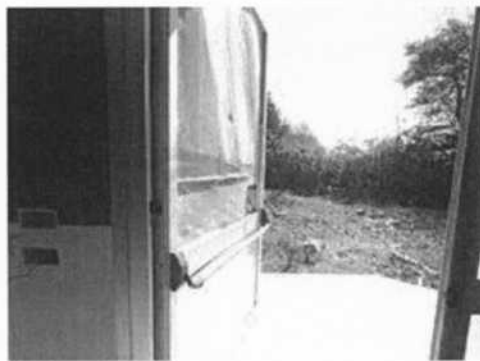
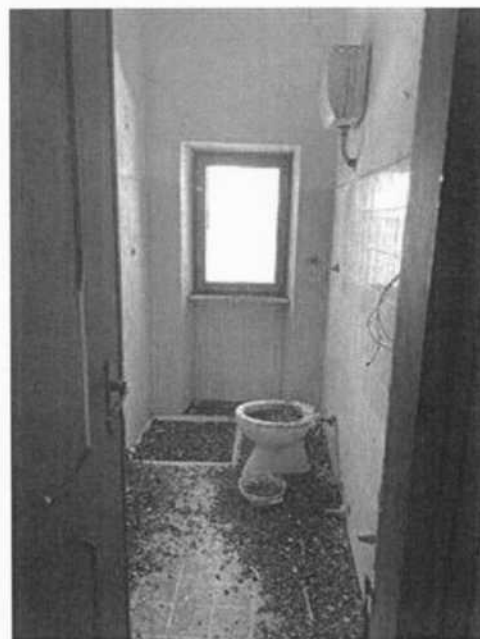
Sono state rilevate le seguenti difformità: E' necessario presentare nuova pratica edilizia per il ripristino di tutte le opere impiantistiche ed edili danneggiate ed asportate, per riportare lo stabilimento vinicolo all'originaria destinazione del sopralluogo del 2016 ed a quanto assentito urbanisticamente (normativa di riferimento: D.P.R. 380/01)

Le difformità sono regolarizzabili mediante: rifacimento di tutti gli impianti tecnologici, ripristino strutture murarie ed opere edili, rifacimento di tutti gli infissi interni ed esterni, che al momento del sopralluogo del 2023 risultavano danneggiati ed in gran parte oggetto di atti vandalici e furti.

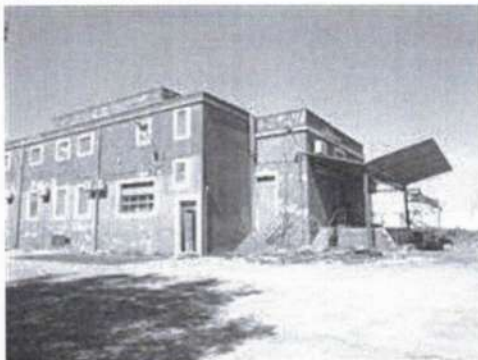
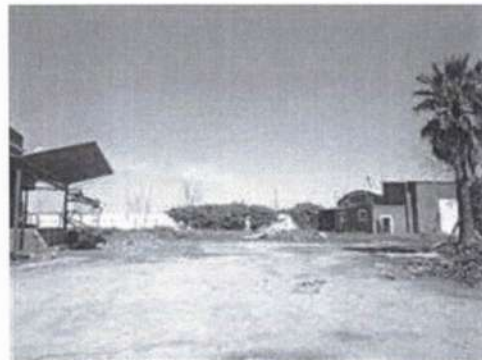
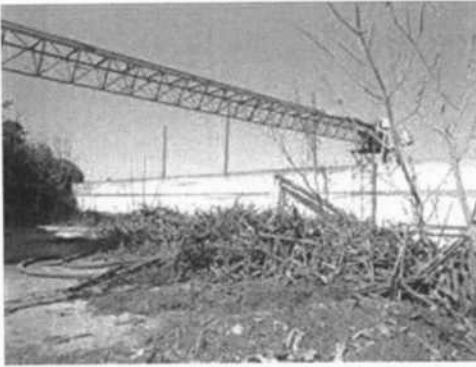
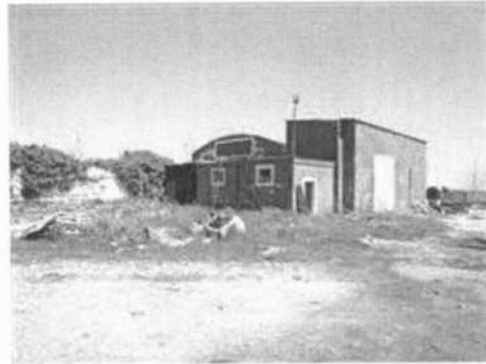
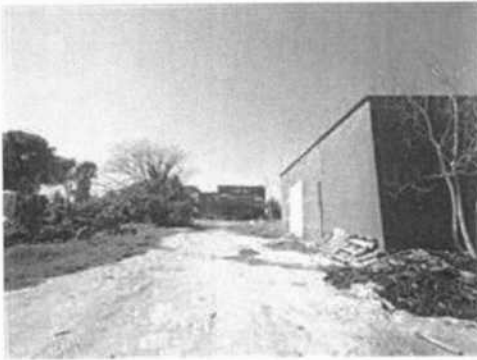
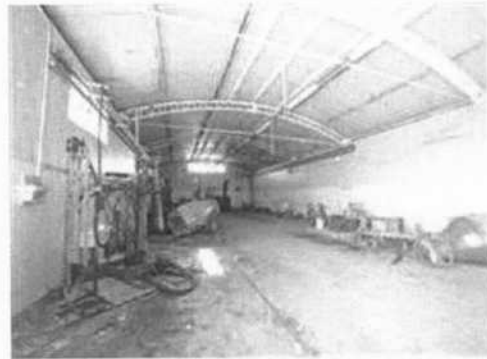
L'intero edificio sviluppa 3 piani, 2 piani fuori terra, 1 piano interrato. Immobile costruito nel 1970 ristrutturato nel 2006.

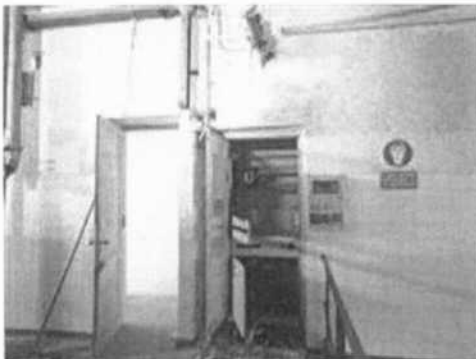
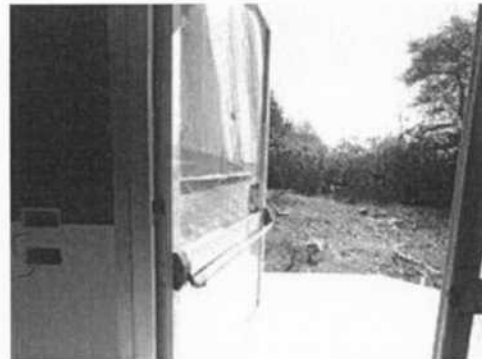
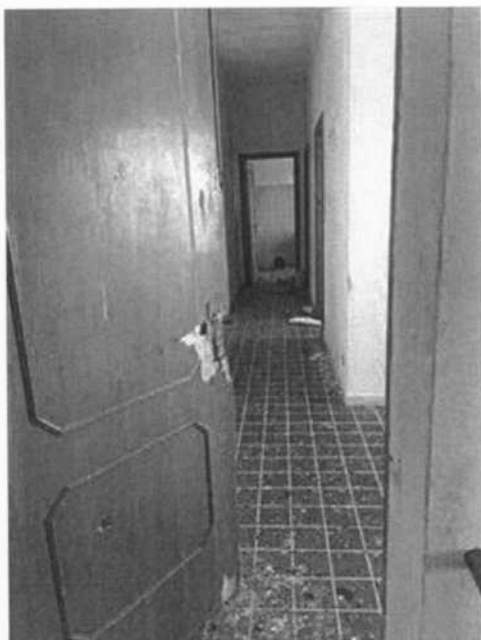
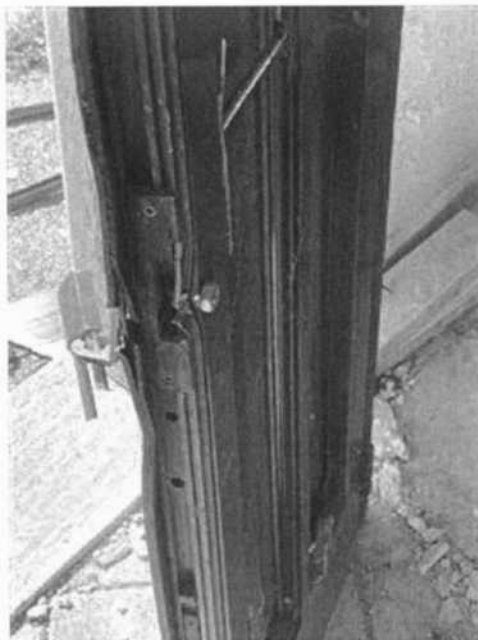
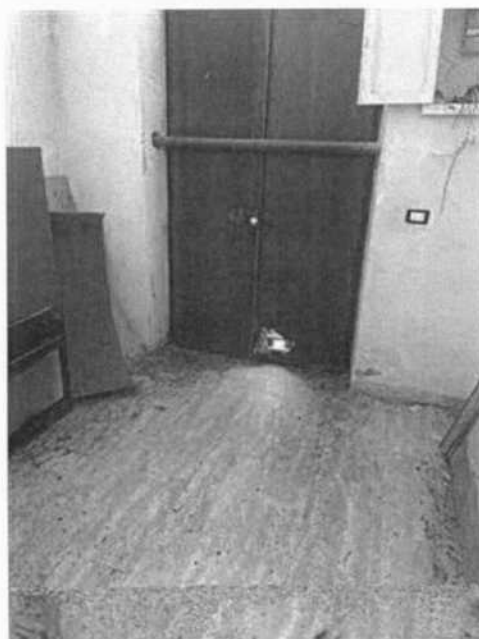
Il complesso aziendale destinato a stabilimento vinicolo è composto da un fabbricato principale costituito dalla zona lavorazione al piano terra, laboratorio enologico e n°3 depositi attrezzi e da vasche seminterrate per lo stoccaggio del vino, dalla zona uffici al piano terra adiacente alla sala lavorazione, con sovrastanti locali deposito al piano primo, precisando che, la situazione attuale rispetto a quanto stimato dallo scrivente nel 2016, è totalmente mutata, a casua di atti vandalici ed asportazioni che hanno depauperato il compendio stesso.

A nord est del complesso vinicolo è posto il capannone per l'imbottigliamento, completo di servizi igienici e centrale termica, completamente danneggiato.
