**TRIBUNALE DI VICENZA**  
**SEZIONE ESECUZIONI IMMOBILIARI**  
**PROCEDURA N. 392/2025 RGE**  
**ELABORATO PERITALE**

**Lotto Unico**

Identificazione beni: Beni in Zugliano (VI) Via Tagliamento n. 14

**Tipologia bene pignorato** (pag. 5): porzione di testa di villetta a schiera, piani interrato, terra e primo, con garage esclusivo da scivolo comune.

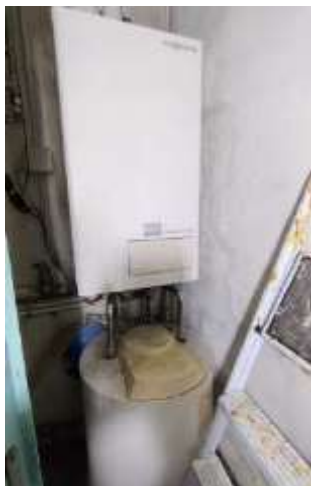
Caldaia centr. termica

**Classe energetica:** E (vedasi A.P.E. - Allegato 1). L'immobile è dotato di un impianto di riscaldamento autonomo (ora non funzionante), con caldaia a gas metano e sistema di riscaldamento a pavimento nei piani terra e primo.

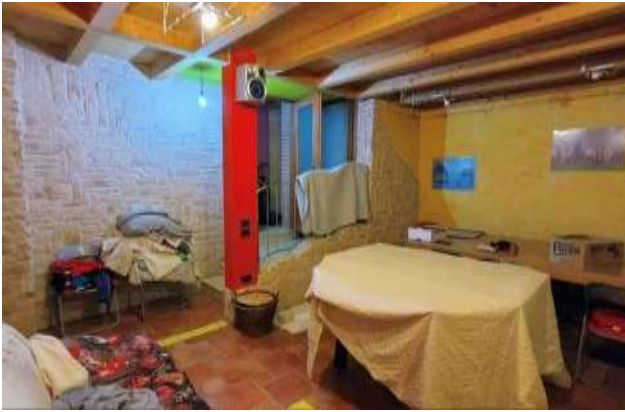
Angolo semi-abusivo taverna

In merito alle difformità riscontrate, si dà atto che l'ampliamento interrato abusivo risulta urbanisticamente insanabile poiché realizzato in violazione della fascia di rispetto stradale e delle vigenti normative edilizie. Tale porzione, presumibilmente eseguita durante l'originaria fase costruttiva e rimasta occultata nel tempo, non è suscettibile di regolarizzazione; lo stesso Permesso di Costruire n. 206/2004 ha palesemente legittimato le sole porzioni conformi, individuando nella linea di confine del setto murario obliquo di progetto l'esatto limite della fascia di rispetto stradale. Per il ripristino della legittimità edilizia si renderà pertanto necessario inibire in via permanente l'accesso a detta superficie abusiva, mediante la materiale costruzione del muro di separazione regolarmente autorizzato nel citato titolo abilitativo. Per quanto concerne invece le restanti modeste difformità distributive riscontrate nella porzione legittimata del piano interrato, le stesse risultano regolarizzabili tramite la presentazione di una pratica di Sanatoria Edilizia a firma di tecnico abilitato, comprensiva di rilievo dello stato di fatto e asseverazione delle opere di adeguamento. Gli oneri economici per la rimessa in pristino dei luoghi, comprensivi delle opere edili di compartimentazione, demolizione e connesse spese tecniche, si stimano in complessivi € 15.000,00, ai quali si aggiungono € 2.500,00 per la pratica di sanatoria, comprensivi di sanzione amministrativa e competenze professionali. I tempi tecnici necessari per la redazione e il deposito dei titoli in sanatoria, unitamente all'esecuzione dei lavori edili descritti, sono valutabili in circa 90 giorni.

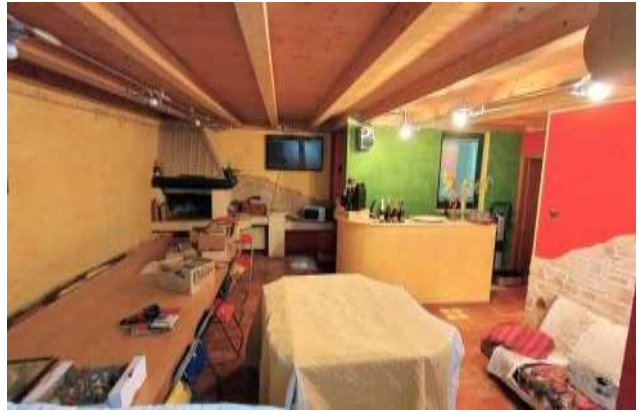
Parte abusiva della taverna

Dal confronto tra le pratiche presentate e il rilievo sul posto è emersa una rilevante difformità urbanistico-edilizia non sanabile, verosimilmente realizzata in concomitanza con l'originaria fase costruttiva e rimasta occultata nel tempo. Tale abuso, come si è già detto) consiste in una superficie interrata di circa 60 mq che si sviluppa oltre il sedime del fabbricato, al di sotto dello scoperto esclusivo e verso la strada pubblica posta sul lato sud; proprio l'adiacenza alla viabilità pubblica preclude l'applicazione di qualsiasi sanatoria, configurando l'opera come insanabile.

ripristino dello stato autorizzato, mediante la chiusura permanente con setto murario della porzione non regolarizzabile.

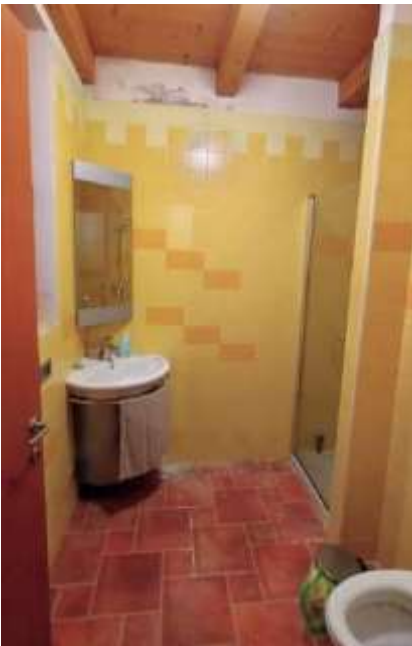
Bagno abusivo

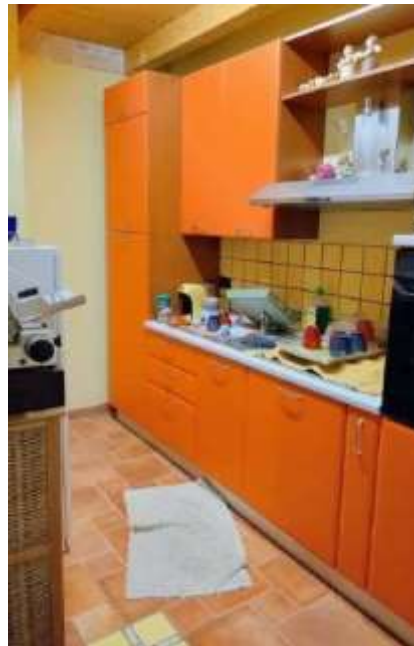
Cucinino abusivo

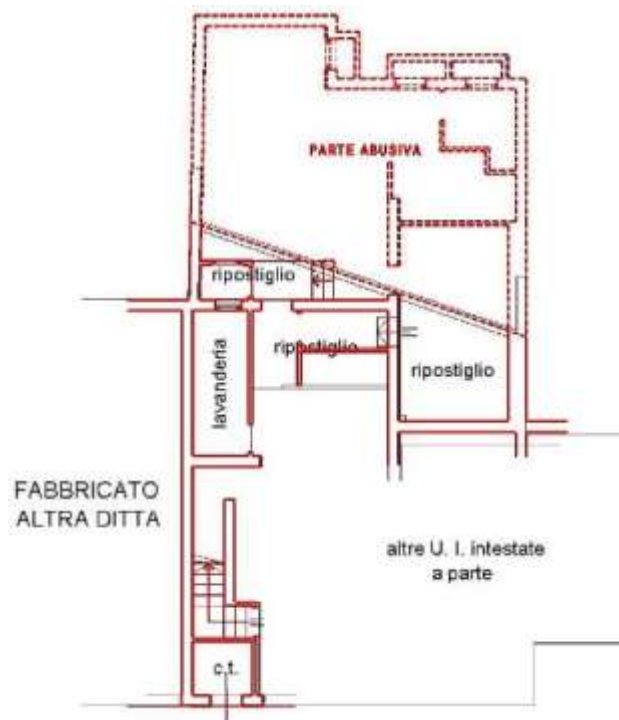
**PIANTA PIANO INTERRATO Sub 27**

In riferimento a quanto precedentemente esposto, si evidenziano consistenti difformità tra lo stato di fatto e le planimetrie catastali, localizzate al piano interrato. La difformità maggiore è costituita dalla porzione abusiva esterna al sedime che, essendo urbanisticamente insanabile, rimarrà esclusa da qualsiasi regolarizzazione e andrà separata dal corpo principale. L'aggiornamento catastale riguarderà pertanto le sole varianti interne sanabili, riscontrate sempre al piano interrato e dovute alla diversa disposizione di alcune tramezzature, le quali modificano la configurazione interna del subalterno 27 (abitazione) e del subalterno 26 (autorimessa). Il ripristino della conformità richiederà la presentazione di una pratica di variazione DOCFA per l'aggiornamento di entrambe le schede planimetriche. L'onere economico per tale adempimento, comprensivo di spese tecniche e diritti erariali, si quantifica in € 1.000,00, per una tempistica di esecuzione stimata in circa 30 giorni.
