### **PERIZIA ESTIMATIVA**

Il sottoscritto geom. Giambattista Carboni, libero professionista, iscritto all'Albo Professionale della Provincia di Sassari al n. 1713 ed a quello dei Consulenti Tecnici del Tribunale di Sassari, ha avuto incarico dal Dott. Antonio Nieddu in qualità di Liquidatore della procedura controllata n. 1/2026 – [REDACTED] giacente presso il Tribunale di Sassari, di redigere la perizia estimativa di un appartamento sito in Comune di Porto Torres in Via Libio n° 32 al piano primo.

**1) Appartamento in Porto Torres – Via Libio n. 32**

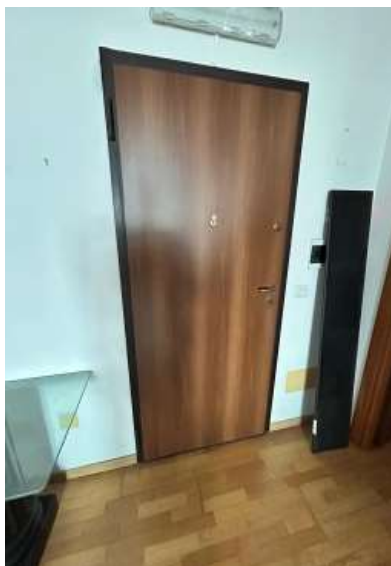
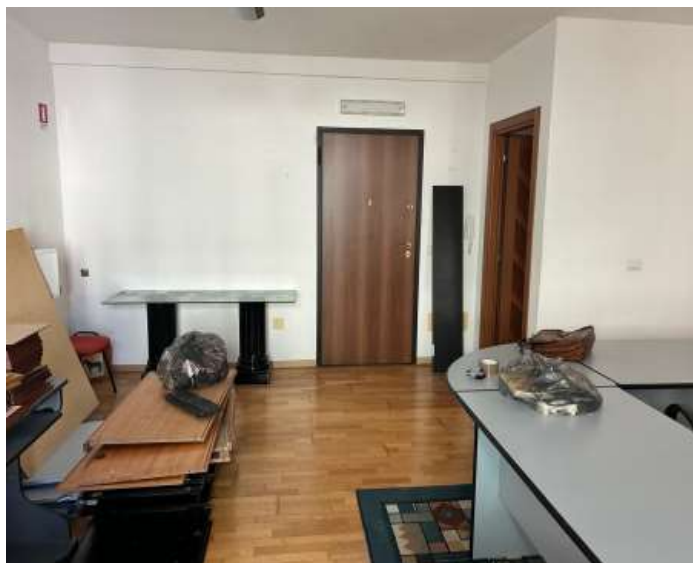
Nel complesso il bene si presenta in buone condizioni di manutenzione/conservazione, denotando la presenza di opere di manutenzione ordinaria e straordinaria.

Veduta interni

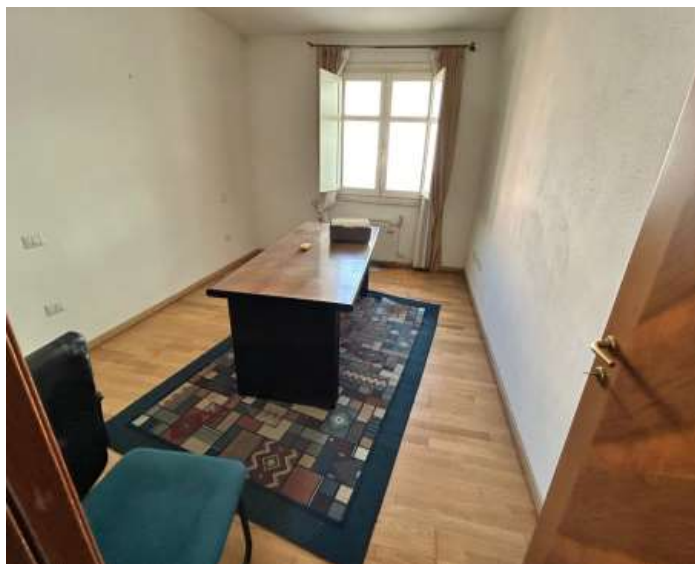
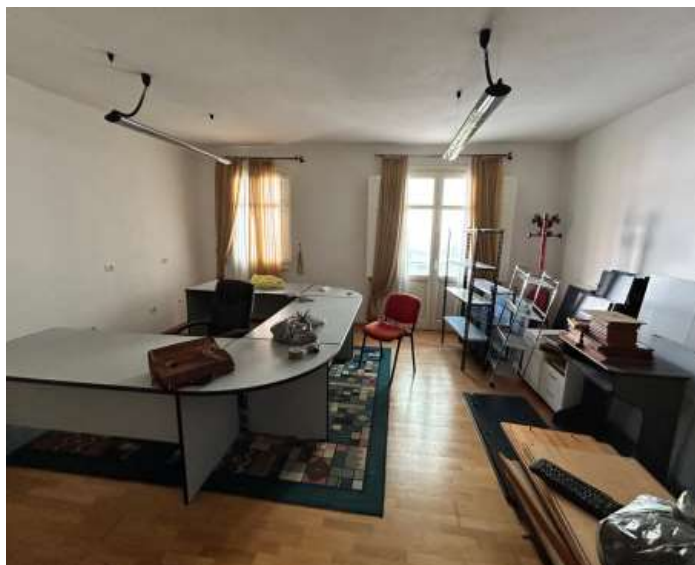
Veduta interni

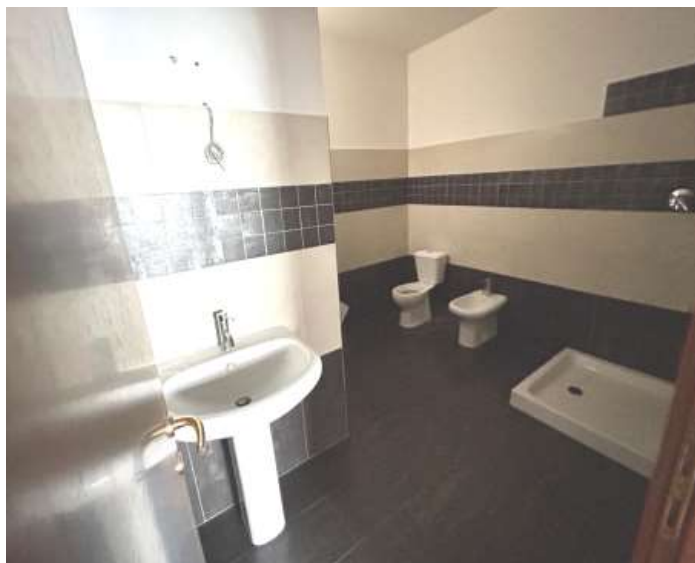
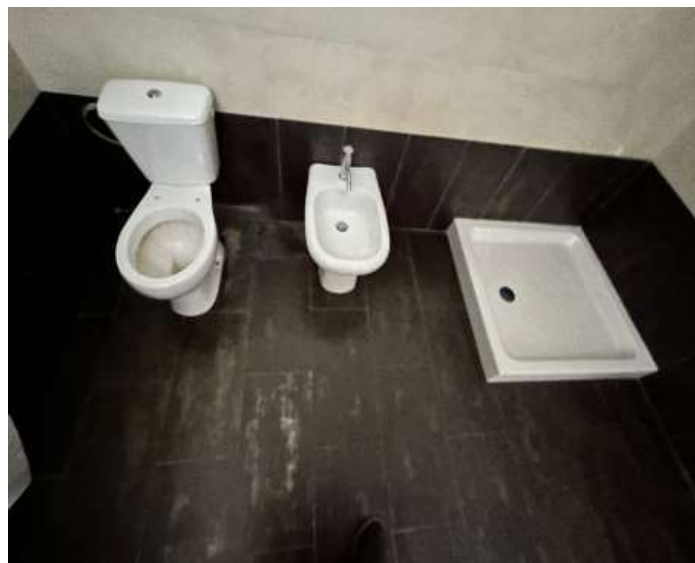
Veduta bagno

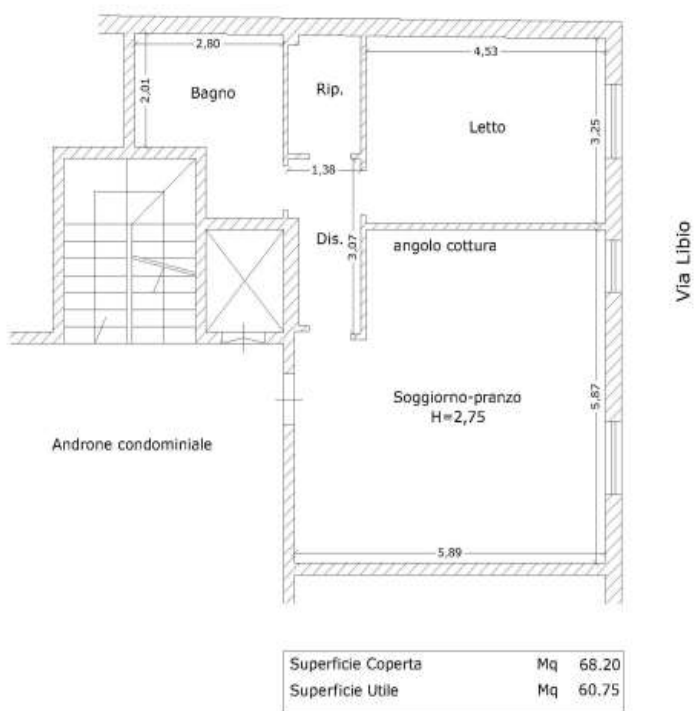
PLANIMETRIA ILLUSTRATIVA  
scala 1:100

L'appartamento in esame ha accesso dal portoncino di ingresso posto sulla sinistra per chi dalle scale esterne arriva sul patio condominiale, ed è composto da ingresso-soggiorno privo di angolo cottura in quanto sono state rilevate le sole predisposizioni, camera da letto, bagno, e disimpegno, il tutto per una superficie lorda pari a mq. 68,20 circa ed una superficie utile di mq. 60,75 circa, avente altezza interna pari a mt. 2,75.

Comune di Porto Torres - Foglio 5 Mappale 693 Sub 13

PIANO PRIMO
