# TRIBUNALE DI SANTA MARIA CAPUA VETERE

### Procedura esecutiva immobiliare iscritta al R.G.E. n. 226/2025

### RELAZIONE TECNICA DI STIMA

Piena ed intera proprietà (1/1) di porzione di fabbricato in corte comune a destinazione residenziale di tipo ultrapopolare ubicato in Caserta, Fraz. Centurano, via Montagna n. 25.

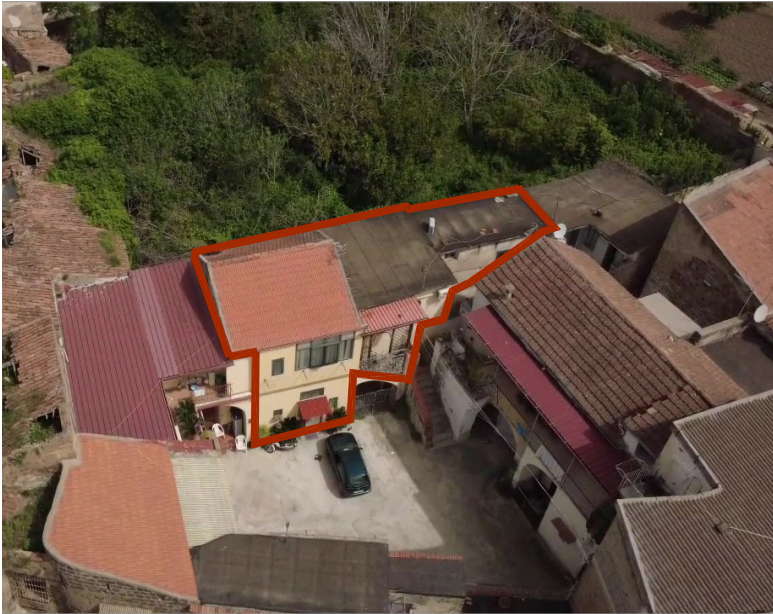
Ripresa aerea eseguita con ausilio di APR (drone)  
Inquadratura prospettica del compendio pignorato  
Foglio 41 - P.Ila 5047 - Sub 10 e Sub 15

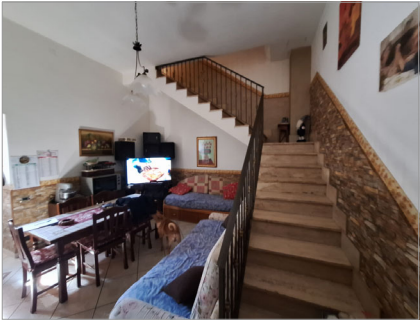
Scala interna in c.a. di collegamento piano terra e primo

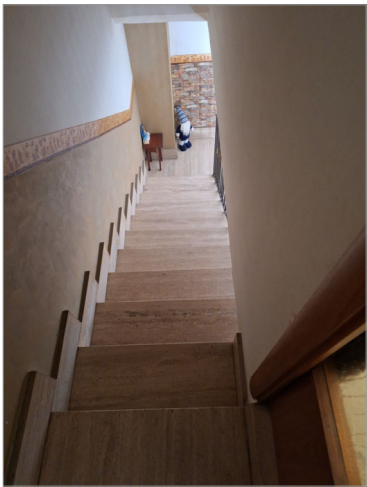
Scala interna in c.a. di collegamento piano terra e primo
