# TRIBUNALE DI S. MARIA CAPUA VETERE

### RELAZIONE DI CONSULENZA TECNICA

OGGETTO: Fallimento *n. 44/2021* relativo alla

### **3.1.2 DESCRIZIONE DELL'IMMOBILE IN SESSA AURUNCA IN N.C.F. AL F. 189 P.LLA 92 SUB 1**

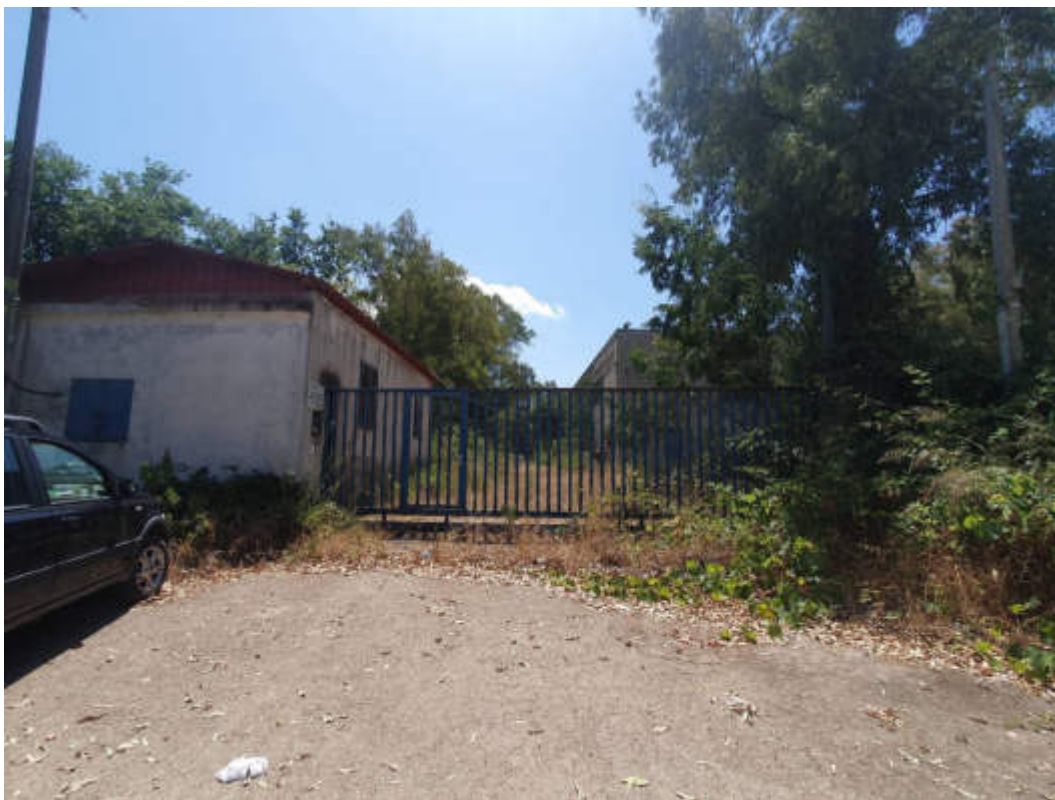
**FOTO N. 1: COMPLESSO INDUSTRIALE SITO IN SESSA AURUNCA ALLA STRADA PROVINCIALE N.132  
CENSITO IN N.C.F. AL FOGLIO 189 P.LLA 92 SUB 1  
INGRESSO ALL'AREA - VISUALE NORD**

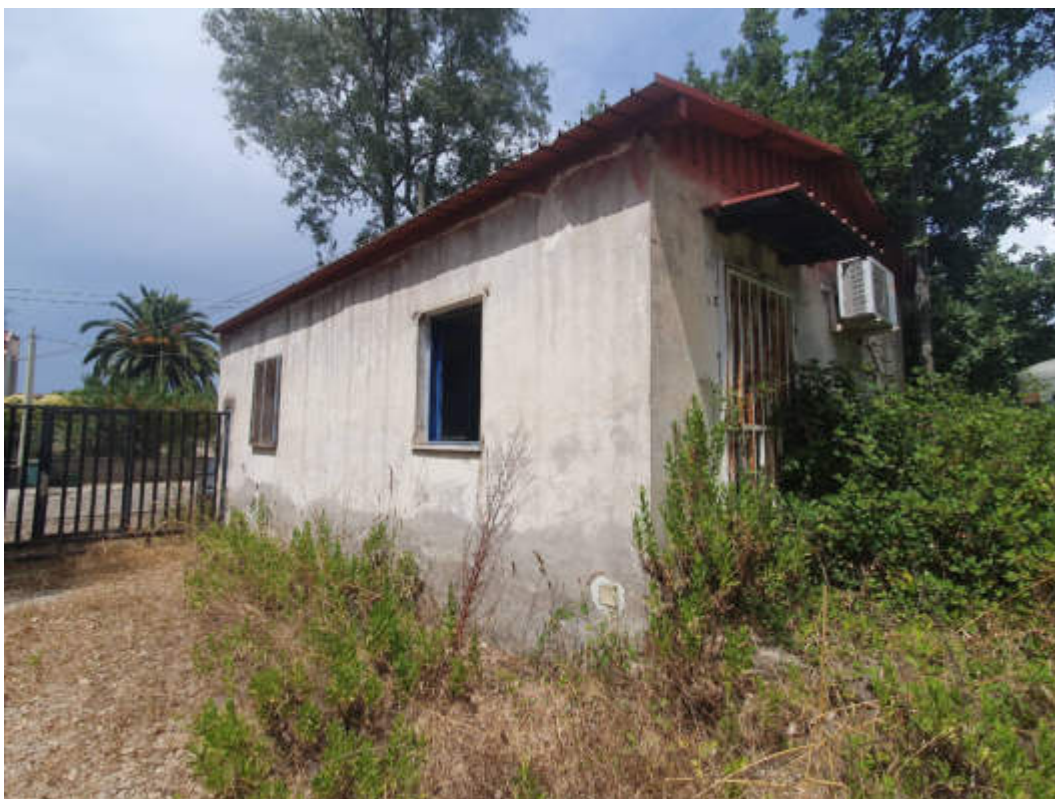
**FOTO N. 2: COMPLESSO INDUSTRIALE SITO IN SESSA AURUNCA ALLA STRADA PROVINCIALE N.132  
CENSITO IN N.C.F. AL FOGLIO 189 P.LLA 92 SUB 1  
FABBRICATO UFFICI - VISUALE SUD-OVEST**

Il fabbricato uffici è costituito da un piccolo edificio ad un livello di calpestio; è ubicato a nord dell'area di sedime del complesso industriale ed è disposto in direzione nord-sud, con l'ingresso a sud (Allegato "B", Foto n. 2) (Allegato "C" Tav. n. 2).

La superficie coperta complessiva del fabbricato uffici, al lordo delle tompagnature esterne e dei tramezzi interni, è di circa 46,40 mq (Allegato "B" foto da 2 a 4) (Allegato "C" Tav. 3).

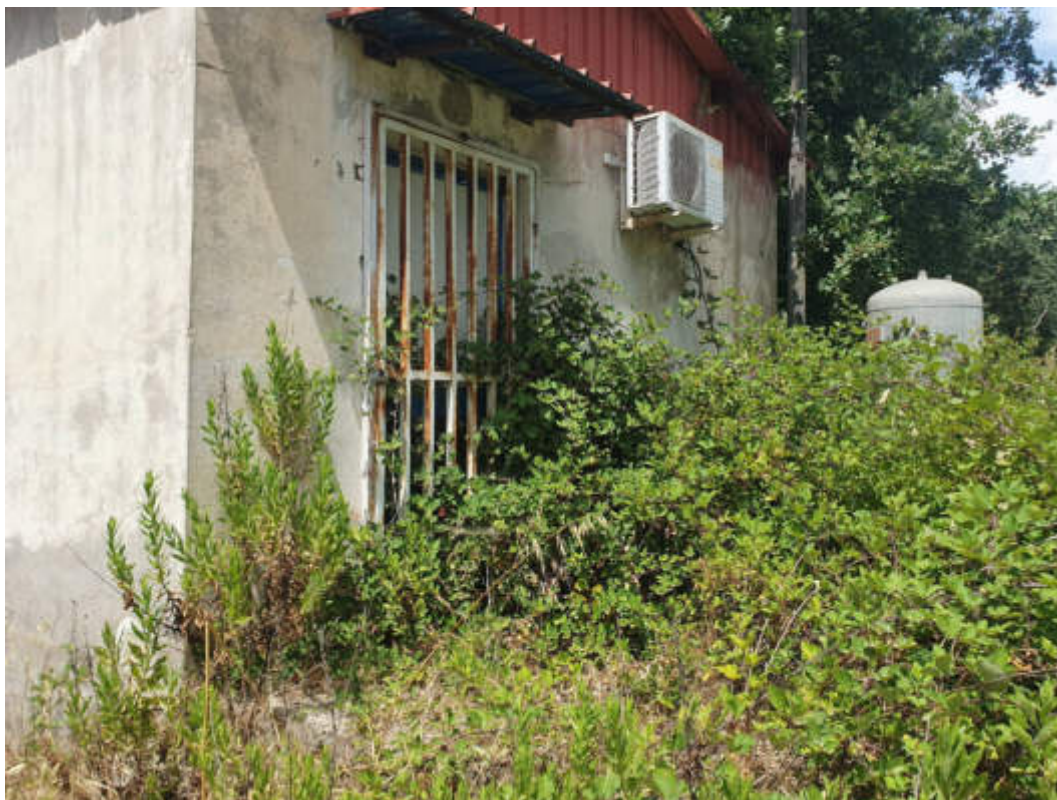
**FOTO N. 3: COMPLESSO INDUSTRIALE SITO IN SESSA AURUNCA ALLA STRADA PROVINCIALE N.132  
CENSITO IN N.C.F. AL FOGLIO 189 P.LLA 92 SUB 1  
FABBRICATO UFFICI - INGRESSO OSTRUITO DA ROVI E STERPAGLIE - VISUALE SUD-OVEST**

L'area esterna ai capannoni non è asfaltata, ma risulta carrabile attraverso uno strato di brecciolino, che ha consentito la crescita di cespugli di rovi; infatti nel corso delle operazioni peritali, lo scrivente constatava l'assoluto stato di degrado in cui versava tutto il complesso industriale; in particolare l'area esterna risultava infestata da un impianto vegetale complesso ed intrecciato, che rendeva l'area oggetto di causa per lo più inaccessibile in alcuni punti (Allegato "B" foto nn. 3-6-16-19-20-21-22-23-24-25).

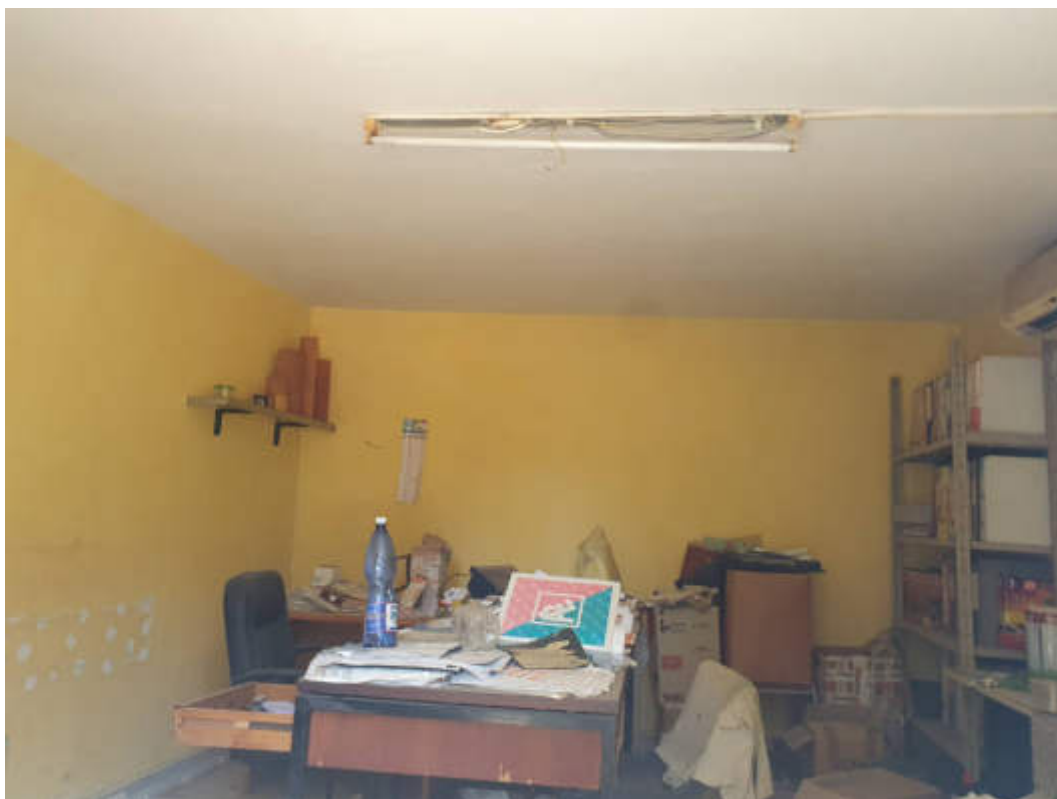
**FOTO N. 4: COMPLESSO INDUSTRIALE SITO IN SESSA AURUNCA ALLA STRADA PROVINCIALE N.132  
CENSITO IN N.C.F. AL FOGLIO 189 P.LLA 92 SUB 1  
FABBRICATO UFFICI – INTERNI IN TOTALE STATO DI ABBANDONO E DI DEGRADO**

Così come riportato nell'allegata documentazione fotografica, il piccolo fabbricato uffici si trova in un pessimo stato di conservazione; vi si accede attraverso una porta d'ingresso totalmente ostruita da cespugli di rovi che lo rende all'attualità inaccessibile (Allegato "B", Foto n. 3); è costituito da due vani adibiti ad ufficio di altezza m 2,30 (Allegato "B", Foto n. 4).

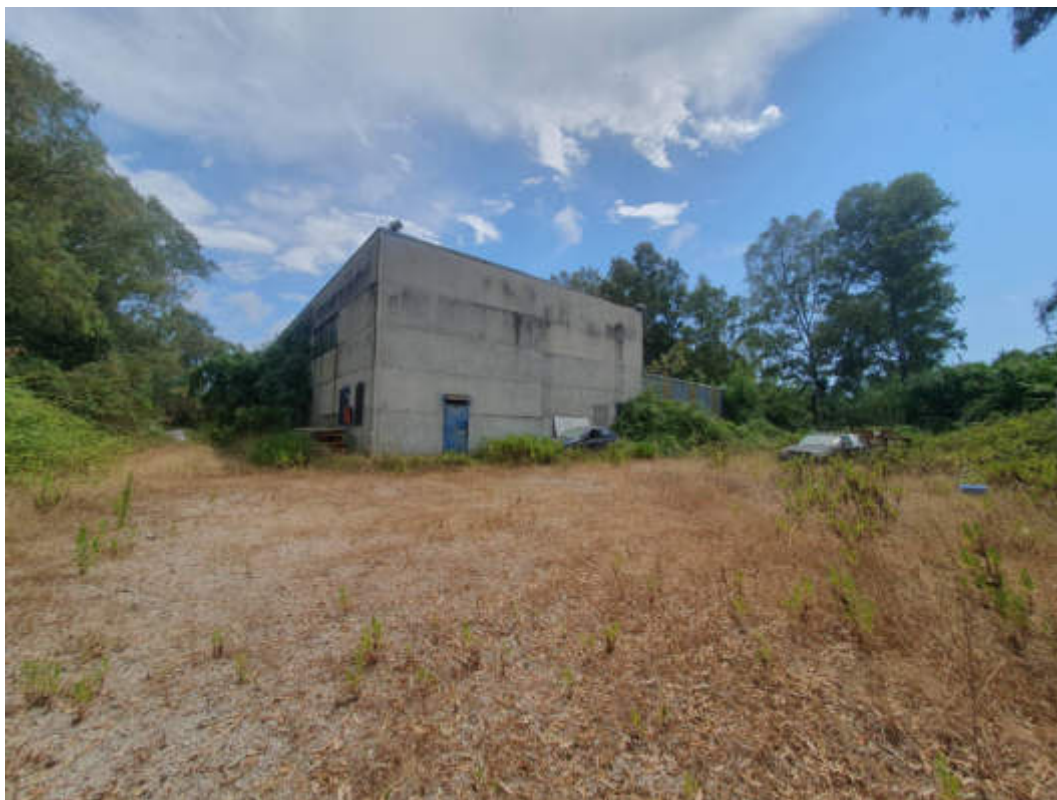
**FOTO N. 5: COMPLESSO INDUSTRIALE SITO IN SESSA AURUNCA ALLA STRADA PROVINCIALE N.132  
CENSITO IN N.C.F. AL FOGLIO 189 P.LLA 92 SUB 1  
CAPANNONE 1 ED ADIACENTE AMPLIAMENTO – AREA ESTERNA DEGRADATA CON ROVI E STERPAGLIE  
VISUALE NORD-EST**

Il Capannone Industriale 1 rappresenta il corpo edilizio principale di tutto il complesso industriale; è ubicato a nord dell'area di sedime del complesso industriale ed è disposto in direzione nord-sud col doppio ingresso sia a sud che a nord (Allegato "B", Foto nn. 5-6-7-22-23) (Allegato "C" Tav. n. 2).

In definitiva, la superficie coperta complessiva del Capannone Industriale 1 + Ampliamento, al lordo delle rompagnature esterne e dei tramezzi interni, è di circa 1.148,20 mq (Allegato "B" foto da 5 a 18 e foto nn. 22-23) (Allegato "C" Tav. 4).

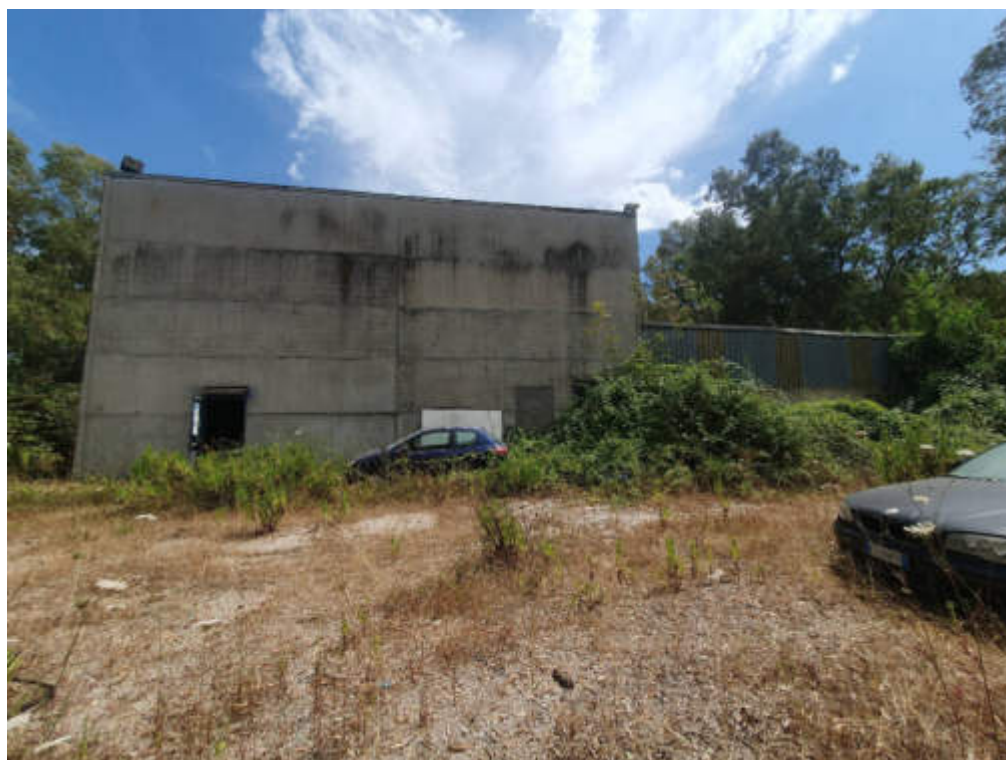
**FOTO N. 6: COMPLESSO INDUSTRIALE SITO IN SESSA AURUNCA ALLA STRADA PROVINCIALE N.132  
CENSITO IN N.C.F. AL FOGLIO 189 P.LLA 92 SUB 1  
CAPANNONE 1 ED ADIACENTE AMPLIAMENTO – AREA ESTERNA DEGRADATA CON ROVI E STERPAGLIE  
VISUALE NORD-EST**

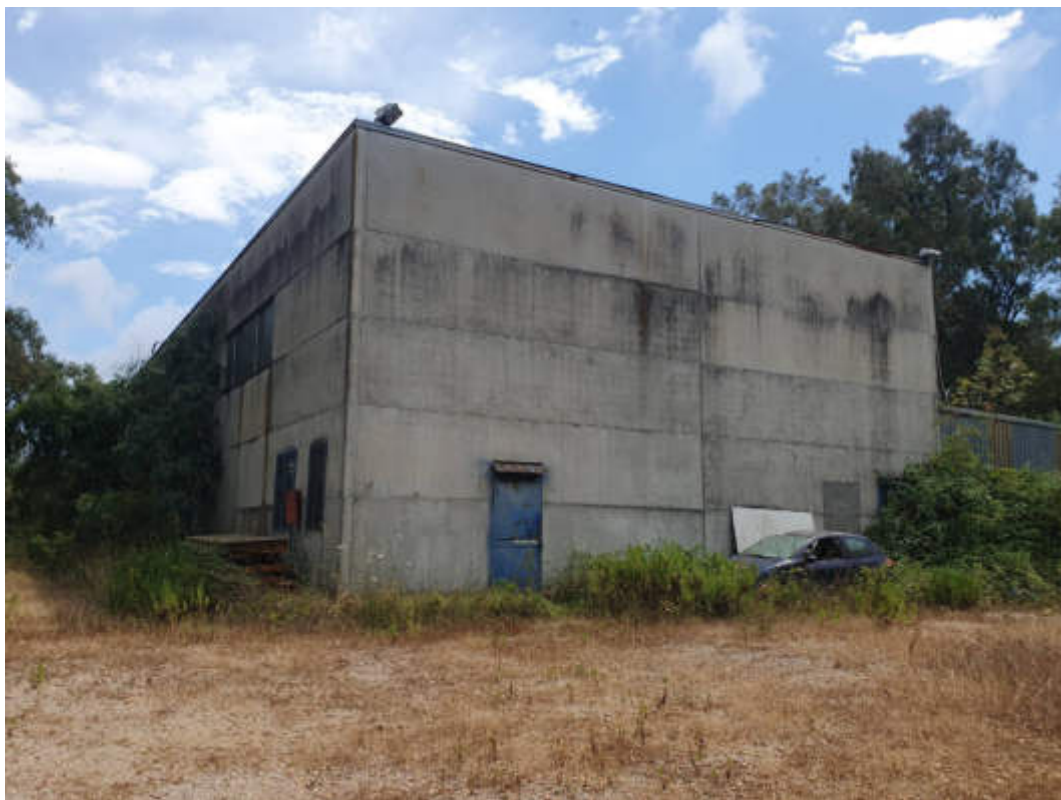
**FOTO N. 7: COMPLESSO INDUSTRIALE SITO IN SESSA AURUNCA ALLA STRADA PROVINCIALE N.132  
CENSITO IN N.C.F. AL FOGLIO 189 P.LLA 92 SUB 1  
CAPANNONE 1 - VISUALE NORD-EST**

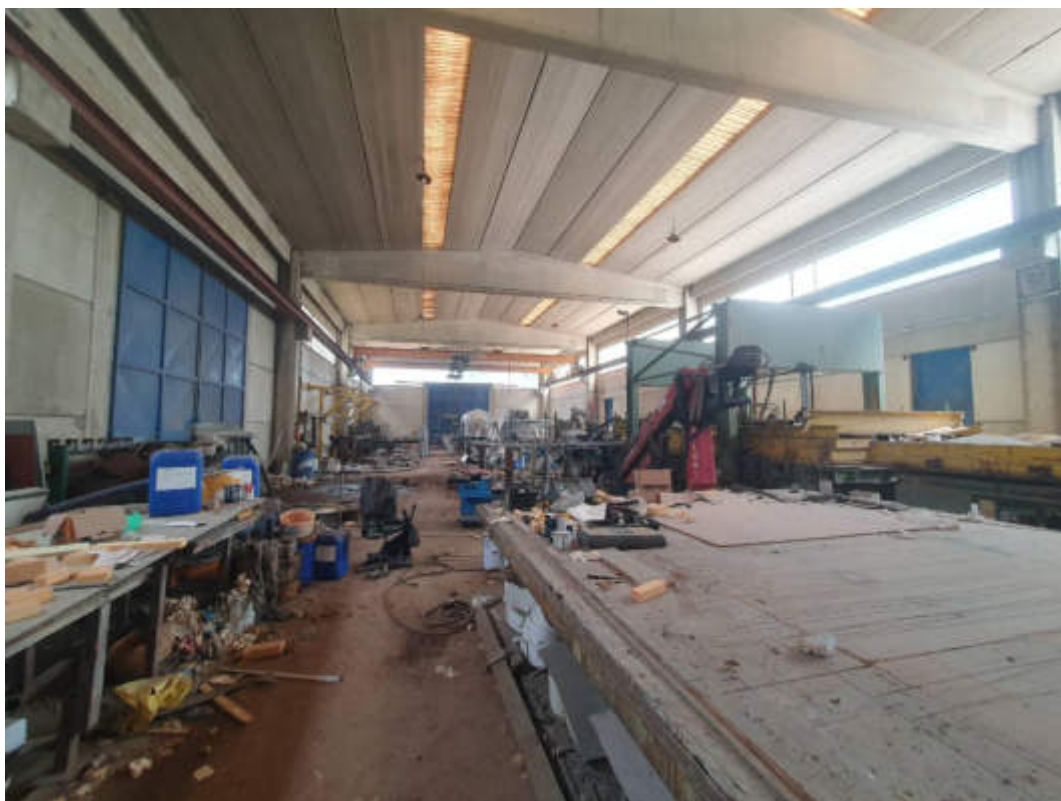
**FOTO N. 8: COMPLESSO INDUSTRIALE SITO IN SESSA AURUNCA ALLA STRADA PROVINCIALE N.132  
CENSITO IN N.C.F. AL FOGLIO 189 P.LLA 92 SUB 1  
CAPANNONE 1 – INTERNI IN TOTALE STATO DI ABBANDONO E DI DEGRADO**

Così come riportato nell'allegata documentazione fotografica, il Capannone Industriale 1 si trova in un pessimo stato di conservazione; infatti lo stato di totale abbandono in cui si è venuto a trovare il complesso industriale negli ultimi anni, ha presumibilmente favorito il perpetuarsi di atti vandalici (Allegato "B", Foto nn. 8-9-10-11-12); in particolare lo scrivente ha potuto appurare che l'impianto elettrico (a partire dal quadro elettrico di comando) è stato vandalizzato e/o depredato (Allegato "B", Foto nn. 13-14-15); l'opificio è costituito da un unico grande ambiente adibito alle lavorazioni, con il piano di calpestio rifinito con pavimento in cemento, con altezza max di circa 7,70 m (al colmo della copertura a doppia falda) ed altezza min di circa 6,70 m (sui lati lunghi).

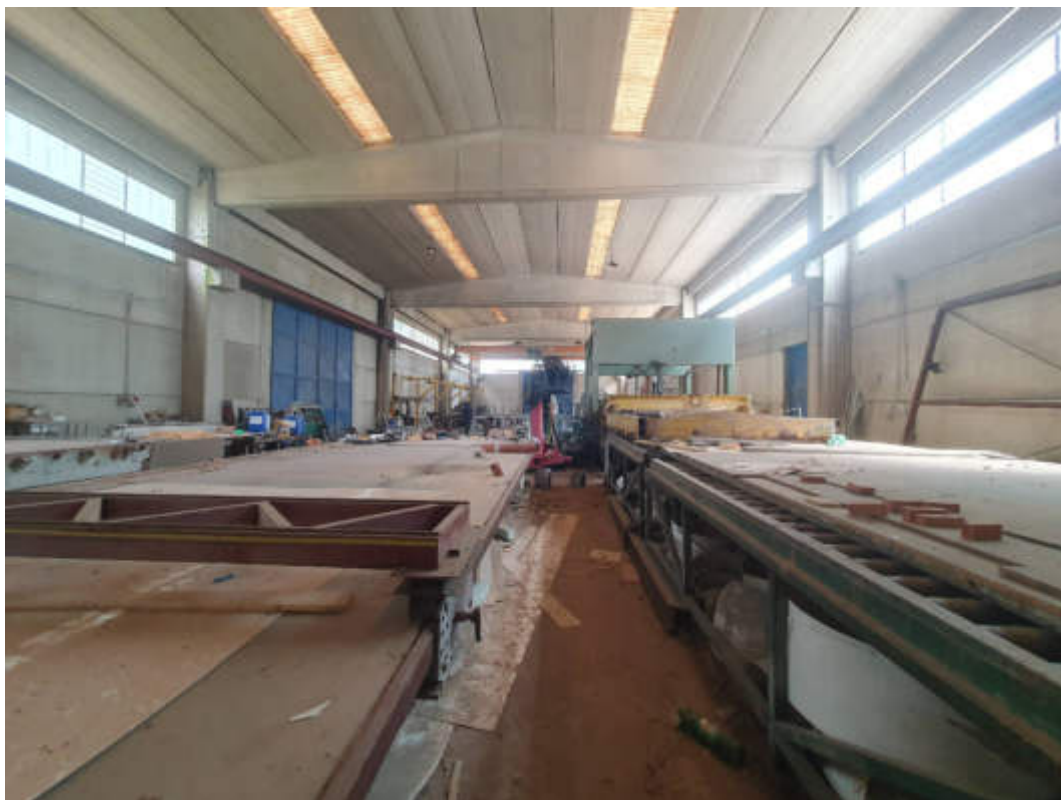
**FOTO N. 9: COMPLESSO INDUSTRIALE SITO IN SESSA AURUNCA ALLA STRADA PROVINCIALE N.132  
CENSITO IN N.C.F. AL FOGLIO 189 P.LLA 92 SUB 1  
CAPANNONE 1 – INTERNI IN TOTALE STATO DI ABBANDONO E DI DEGRADO**

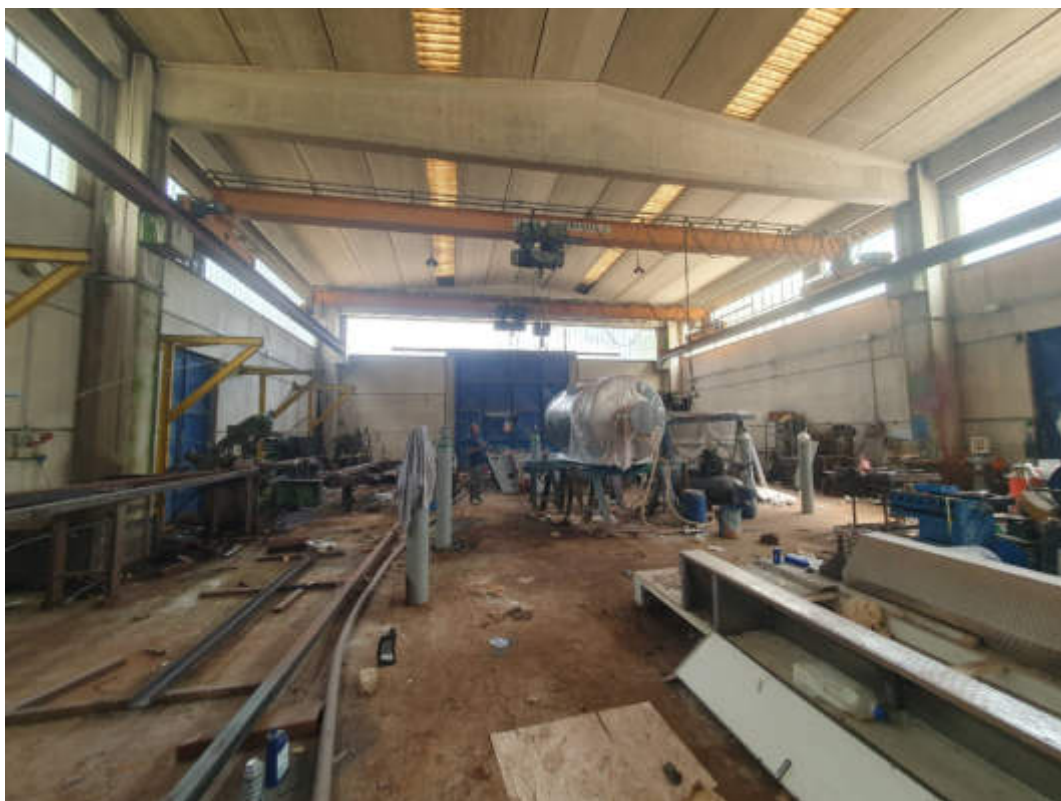
**FOTO N. 10: COMPLESSO INDUSTRIALE SITO IN SESSA AURUNCA ALLA STRADA PROVINCIALE N.132  
CENSITO IN N.C.F. AL FOGLIO 189 P.LLA 92 SUB 1  
CAPANNONE 1 – INTERNI IN TOTALE STATO DI ABBANDONO E DI DEGRADO**

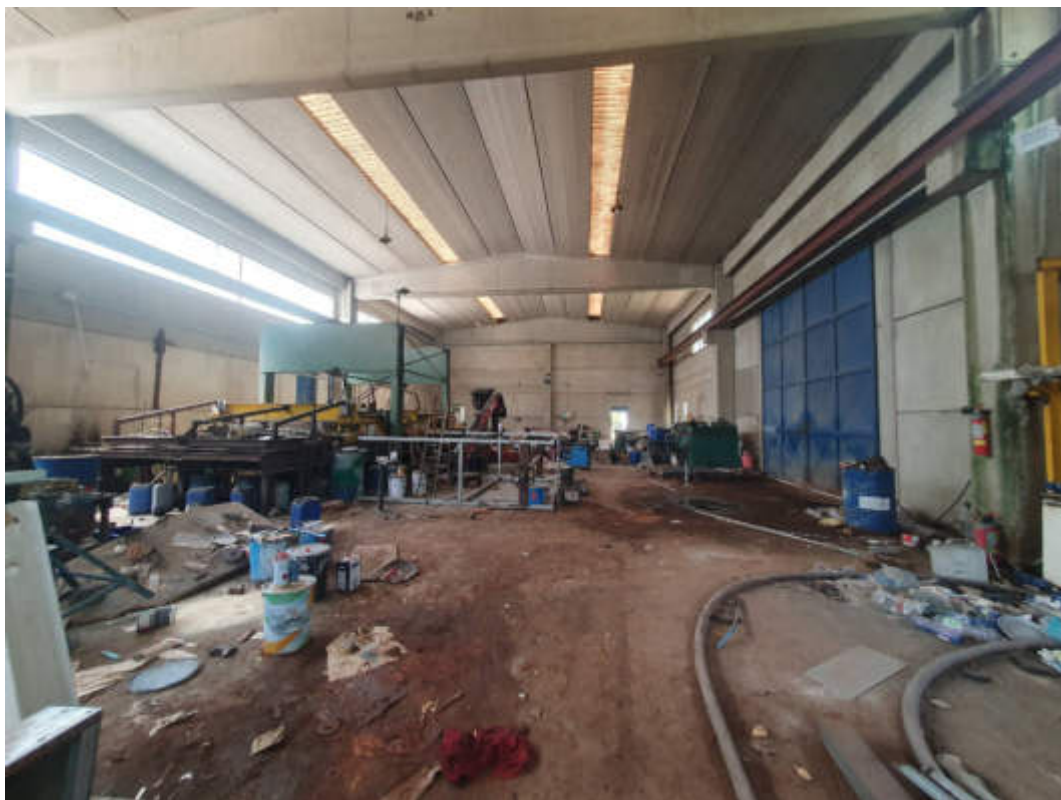
**FOTO N. 11: COMPLESSO INDUSTRIALE SITO IN SESSA AURUNCA ALLA STRADA PROVINCIALE N.132  
CENSITO IN N.C.F. AL FOGLIO 189 P.LLA 92 SUB 1  
CAPANNONE 1 – INTERNI IN TOTALE STATO DI ABBANDONO E DI DEGRADO**

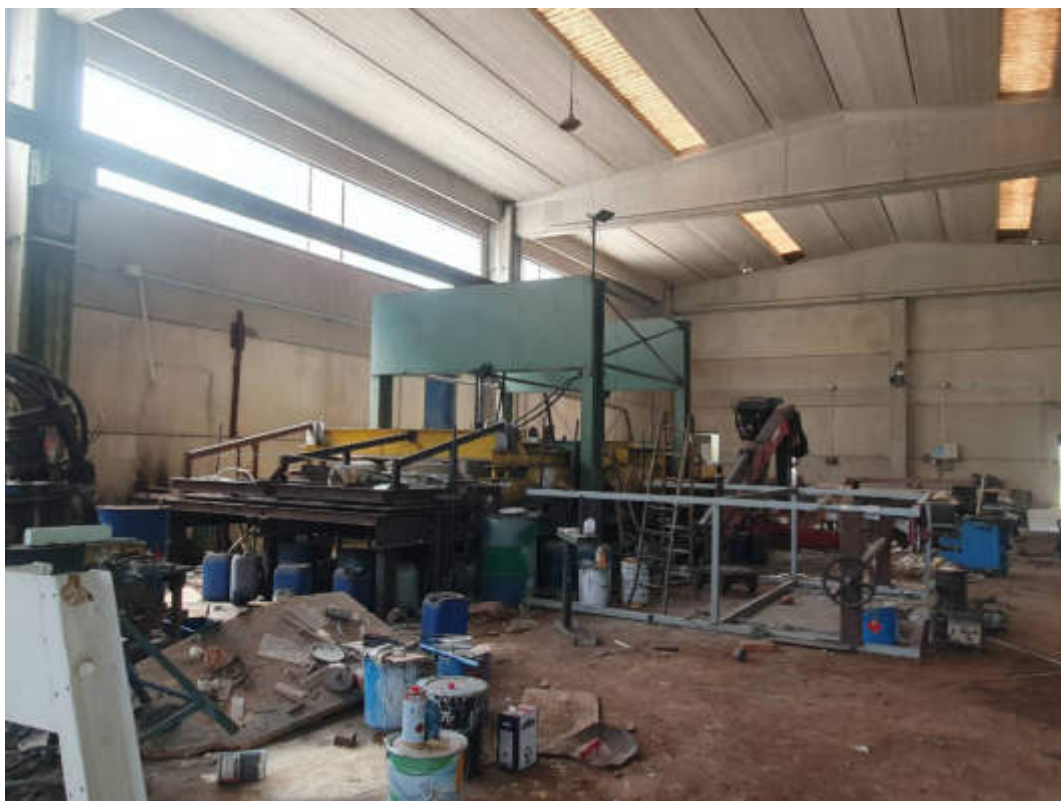
**FOTO N. 12: COMPLESSO INDUSTRIALE SITO IN SESSA AURUNCA ALLA STRADA PROVINCIALE N.132  
CENSITO IN N.C.F. AL FOGLIO 189 P.LLA 92 SUB 1  
CAPANNONE 1 – INTERNI IN TOTALE STATO DI ABBANDONO E DI DEGRADO**

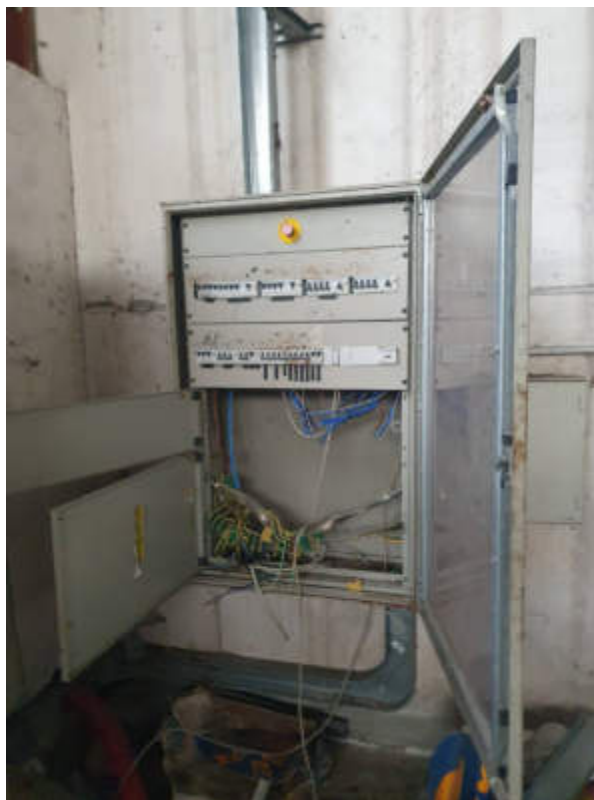
**FOTO N. 13: COMPLESSO INDUSTRIALE SITO IN SESSA AURUNCA ALLA STRADA PROVINCIALE N.132  
CENSITO IN N.C.F. AL FOGLIO 189 P.LLA 92 SUB 1  
CAPANNONE 1 – QUADRO ELETTRICO DEPREDATO**

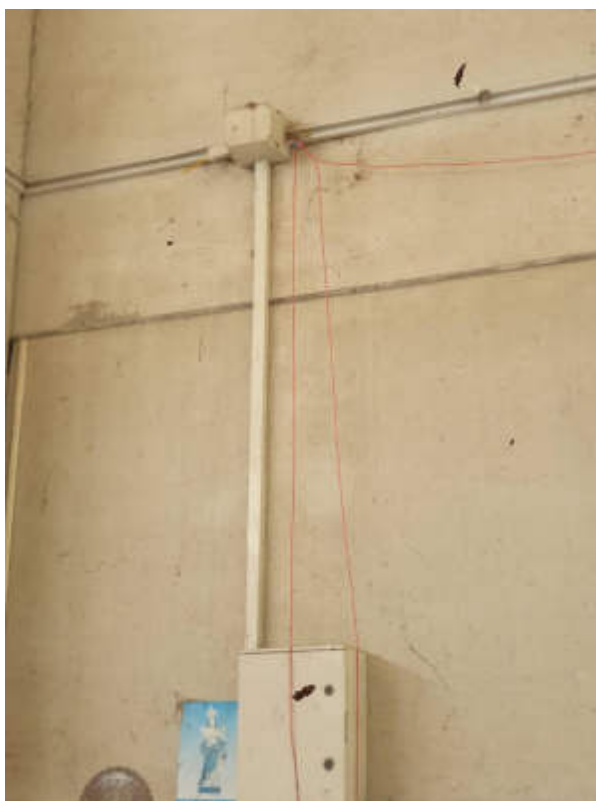
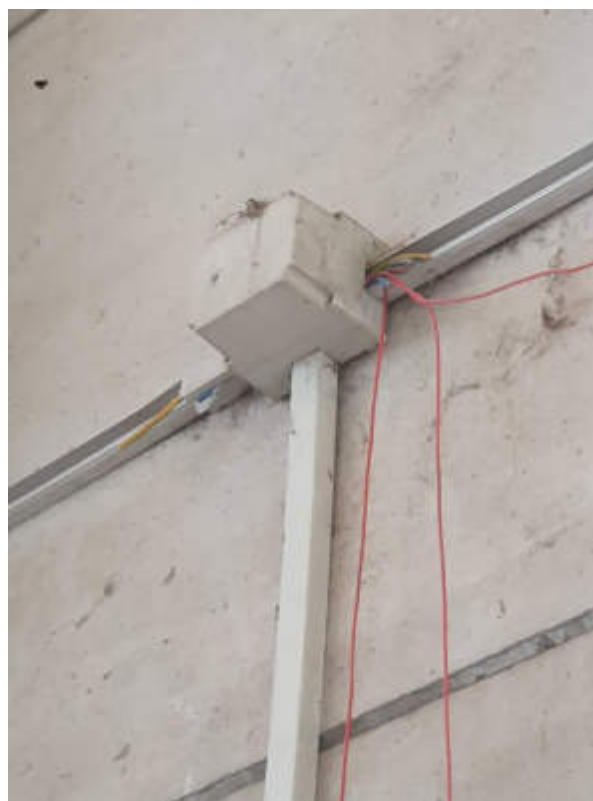
**FOTO NN. 14-15: COMPLESSO INDUSTRIALE SITO IN SESSA AURUNCA ALLA STRADA PROVINCIALE N.132  
CENSITO IN N.C.F. AL FOGLIO 189 P.LLA 92 SUB 1  
CAPANNONE 1 – PARTICOLARE DELL'IMPIANTO ELETTRICO DEPREDATO**

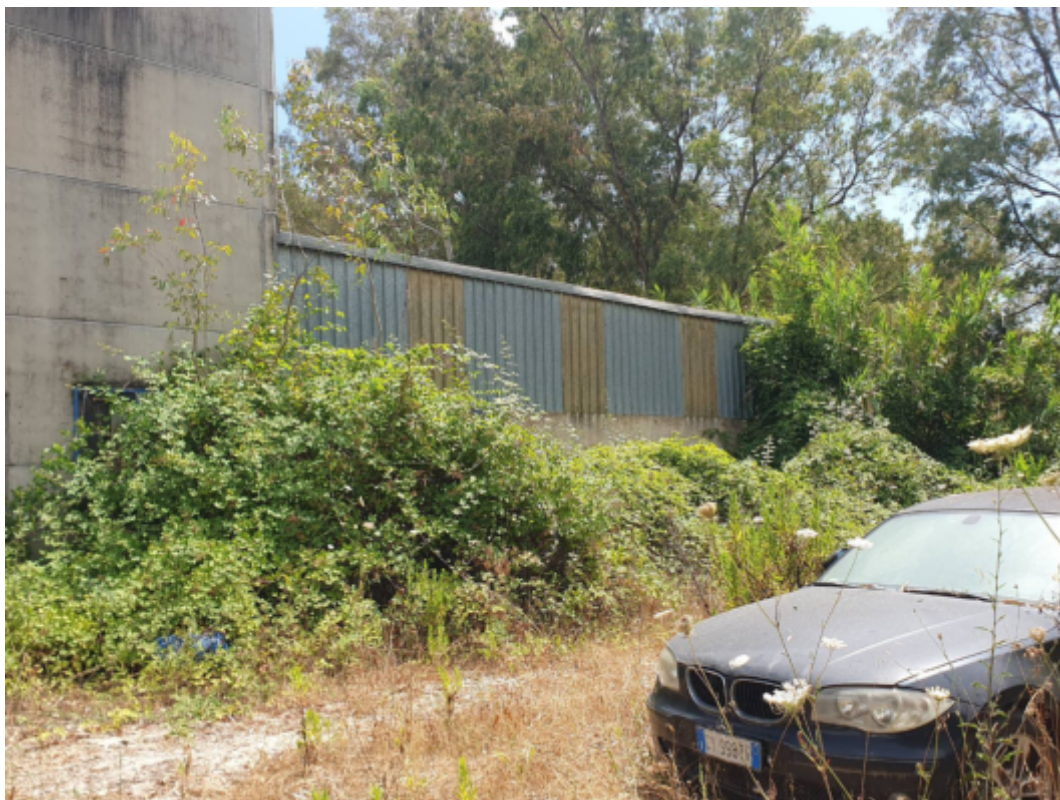
**FOTO N. 16: COMPLESSO INDUSTRIALE SITO IN SESSA AURUNCA ALLA STRADA PROVINCIALE N.132  
CENSITO IN N.C.F. AL FOGLIO 189 P.LLA 92 SUB 1  
AMPLIAMENTO AL CAPANNONE 1 – AREA ESTERNA DEGRADATA CON ROVI E STERPAGLIE  
VISUALE NORD-EST**

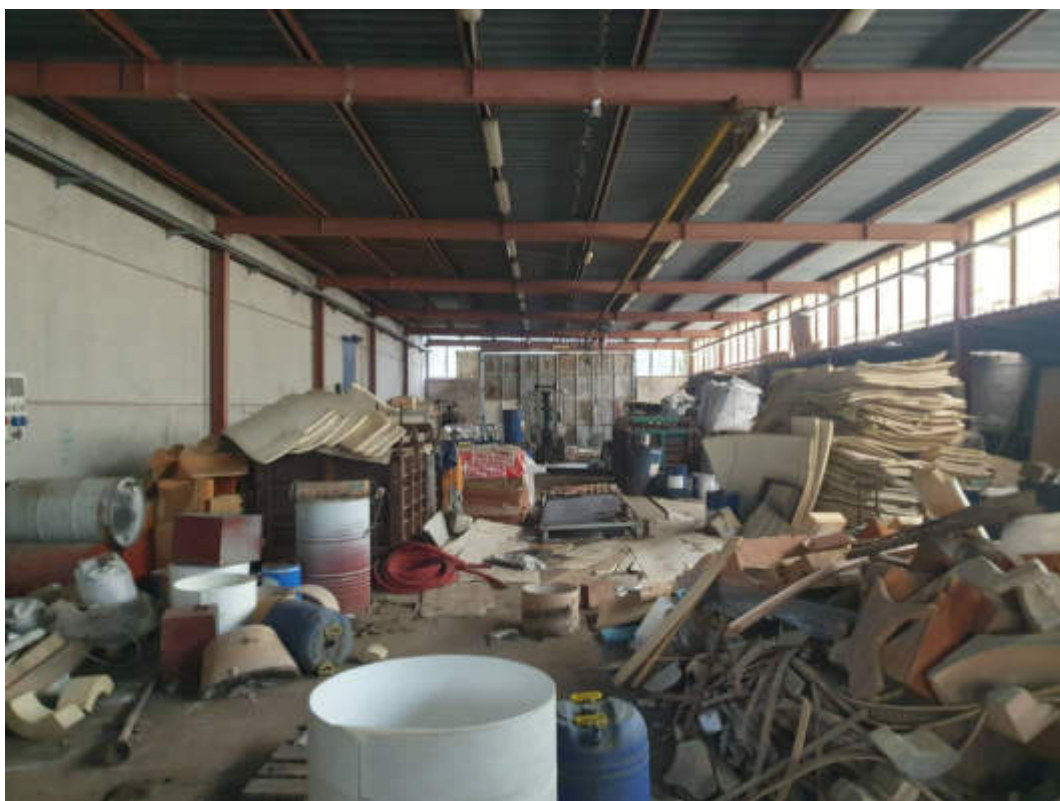
**FOTO N. 17: COMPLESSO INDUSTRIALE SITO IN SESSA AURUNCA ALLA STRADA PROVINCIALE N.132  
CENSITO IN N.C.F. AL FOGLIO 189 P.LLA 92 SUB 1  
AMPLIAMENTO AL CAPANNONE 1 – INTERNI IN TOTALE STATO DI ABBANDONO E DI DEGRADO**

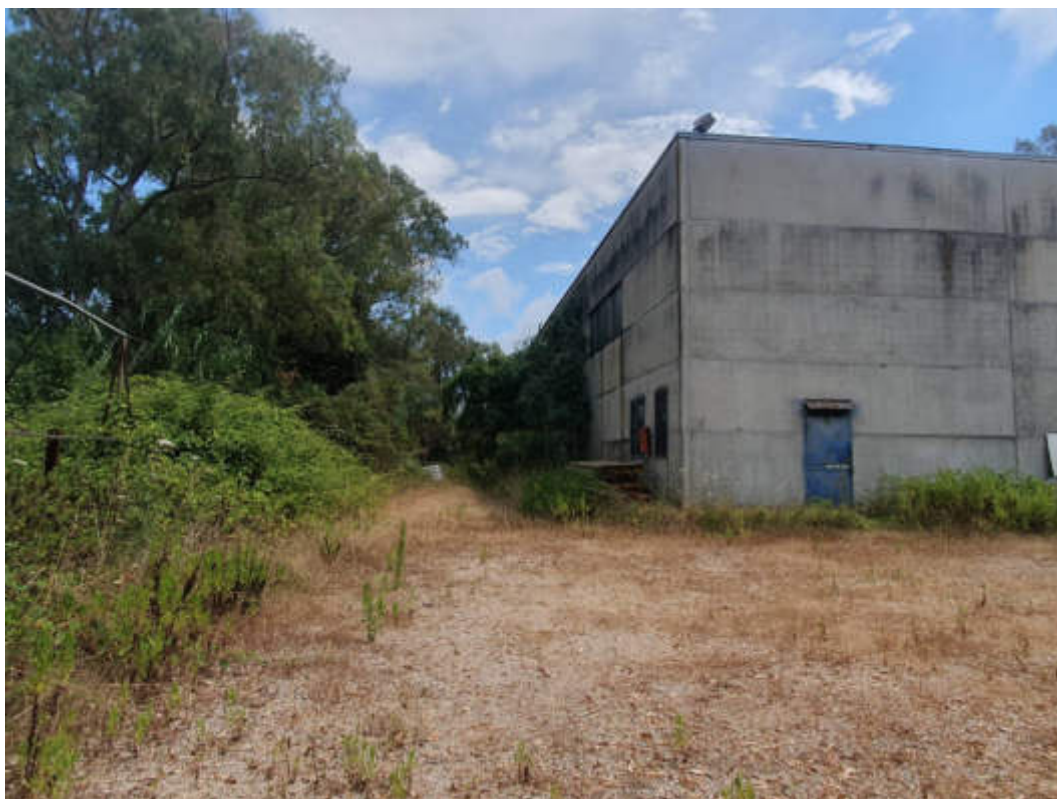
**FOTO N. 19: COMPLESSO INDUSTRIALE SITO IN SESSA AURUNCA ALLA STRADA PROVINCIALE N.132  
CENSITO IN N.C.F. AL FOGLIO 189 P.LLA 92 SUB 1  
AREA ESTERNA AL CAPANNONE 1 INFESTATA DA CESPUGLI DI ROVI E STERPAGLIE – VISUALE EST**

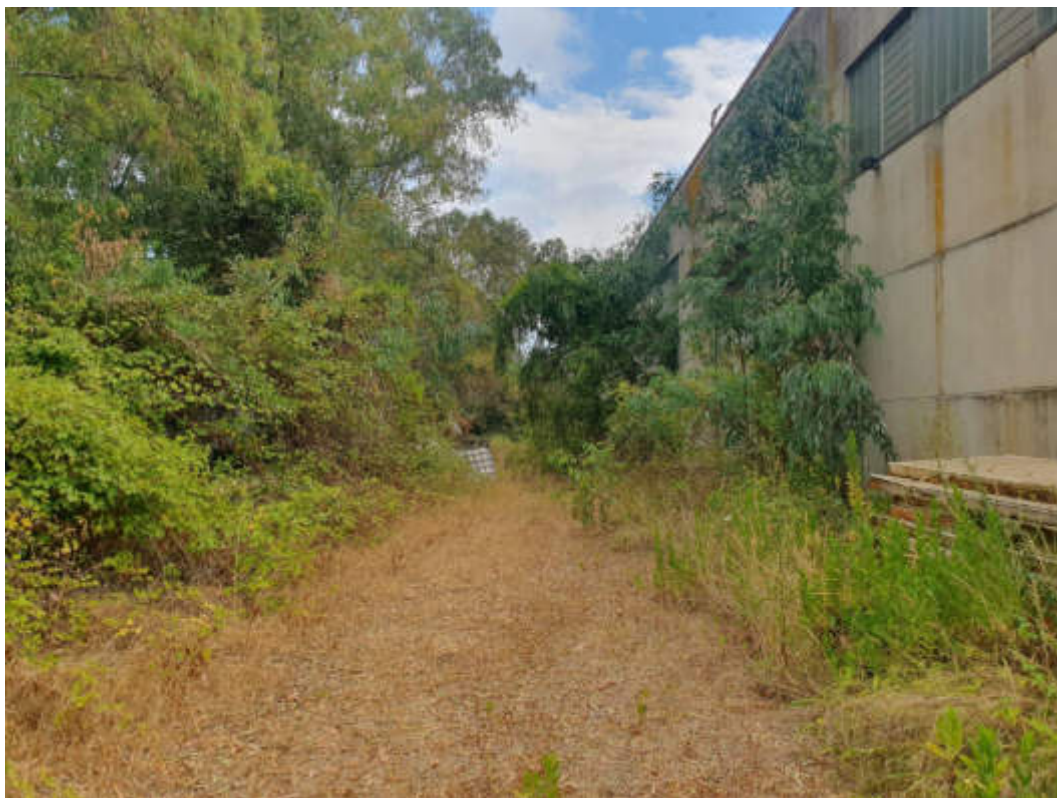
**FOTO N. 20: COMPLESSO INDUSTRIALE SITO IN SESSA AURUNCA ALLA STRADA PROVINCIALE N.132  
CENSITO IN N.C.F. AL FOGLIO 189 P.LLA 92 SUB 1  
AREA ESTERNA AL CAPANNONE 1 INFESTATA DA CESPUGLI DI ROVI E STERPAGLIE – VISUALE EST**

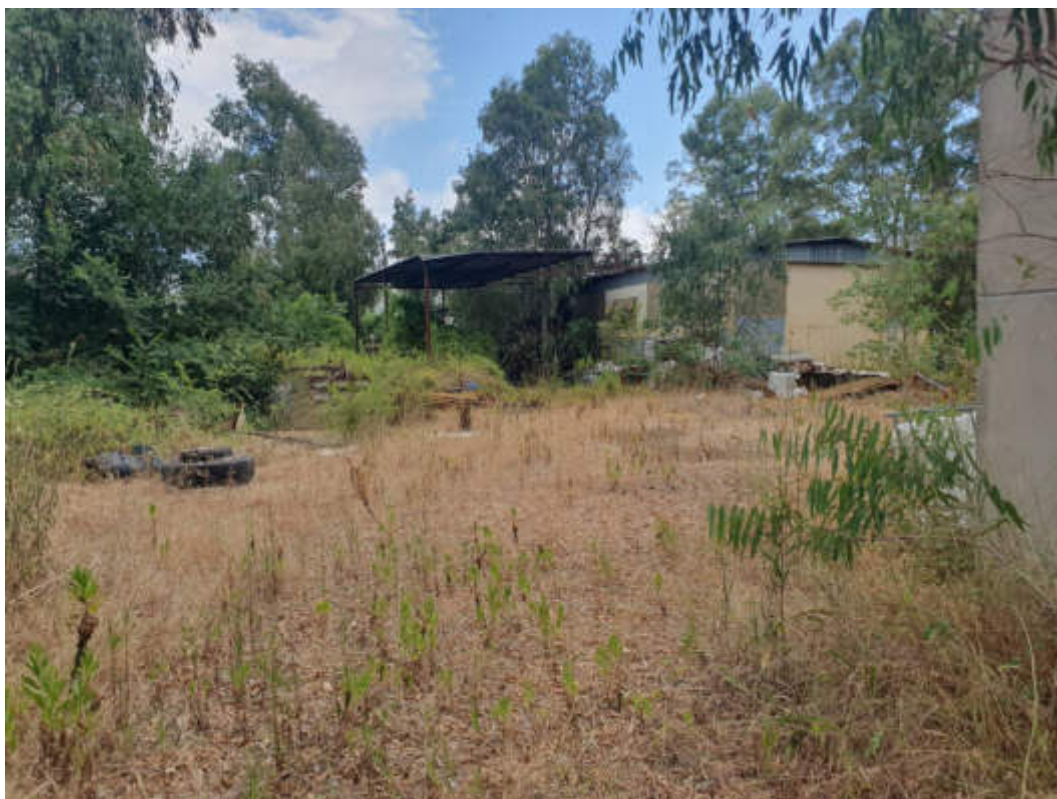
**FOTO N. 21: COMPLESSO INDUSTRIALE SITO IN SESSA AURUNCA ALLA STRADA PROVINCIALE N.132  
CENSITO IN N.C.F. AL FOGLIO 189 P.LLA 92 SUB 1  
AREA ESTERNA TRA CAPANNONE 1 E CAPANNONE 2 INFESTATA DA CESPUGLI DI ROVI E STERPAGLIE**

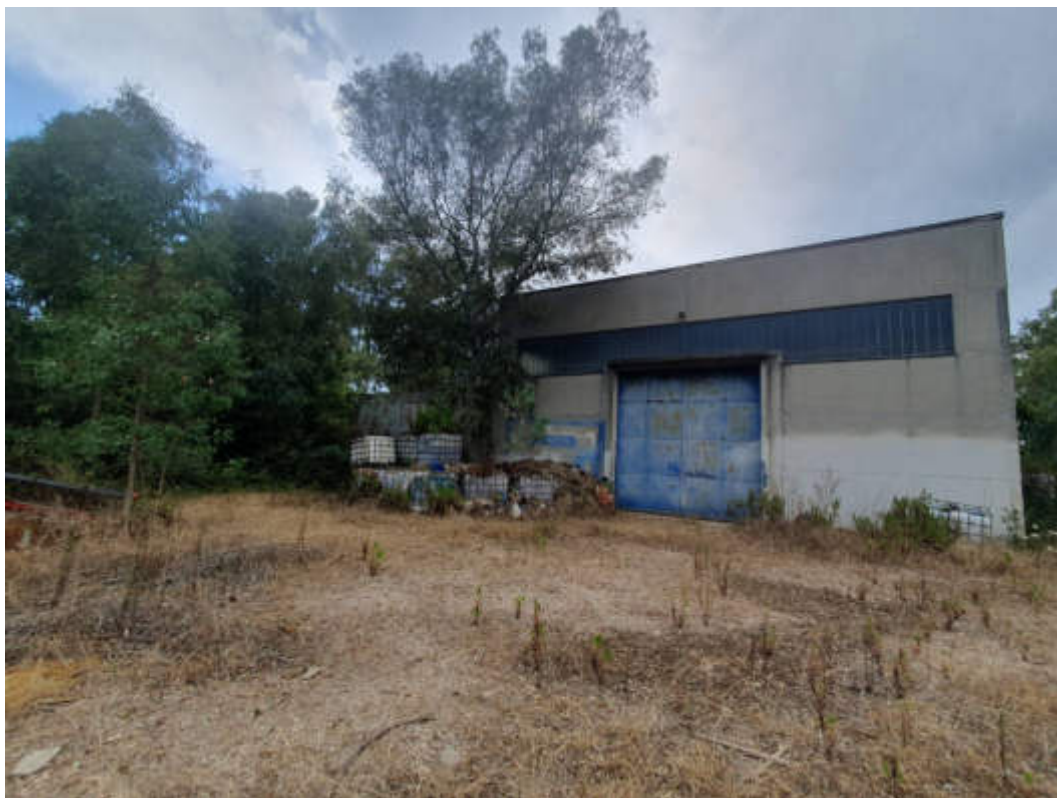
**FOTO N. 22: COMPLESSO INDUSTRIALE SITO IN SESSA AURUNCA ALLA STRADA PROVINCIALE N.132  
CENSITO IN N.C.F. AL FOGLIO 189 P.LLA 92 SUB 1  
AREA ESTERNA AL CAPANNONE 1 INFESTATA DA CESPUGLI DI ROVI E STERPAGLIE – VISUALE SUD**

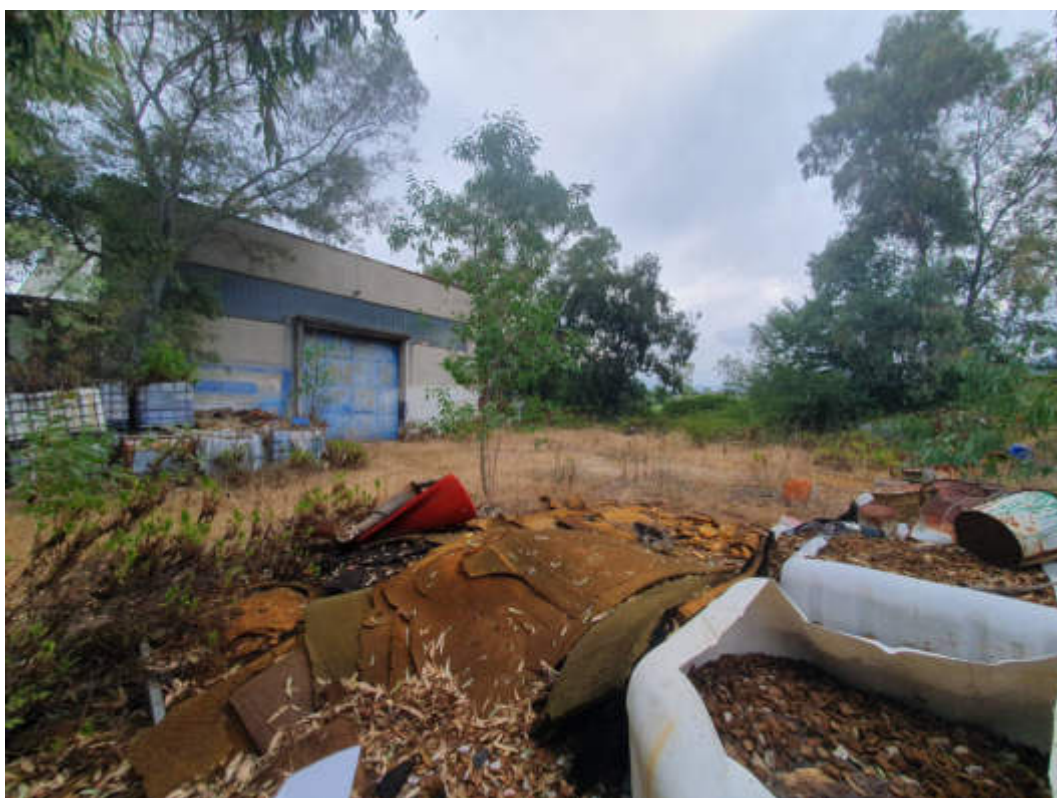
**FOTO N. 23: COMPLESSO INDUSTRIALE SITO IN SESSA AURUNCA ALLA STRADA PROVINCIALE N.132  
CENSITO IN N.C.F. AL FOGLIO 189 P.LLA 92 SUB 1  
AREA ESTERNA AL CAPANNONE 1 INFESTATA DA CESPUGLI DI ROVI E STERPAGLIE  
VISUALE SUD-OVEST**

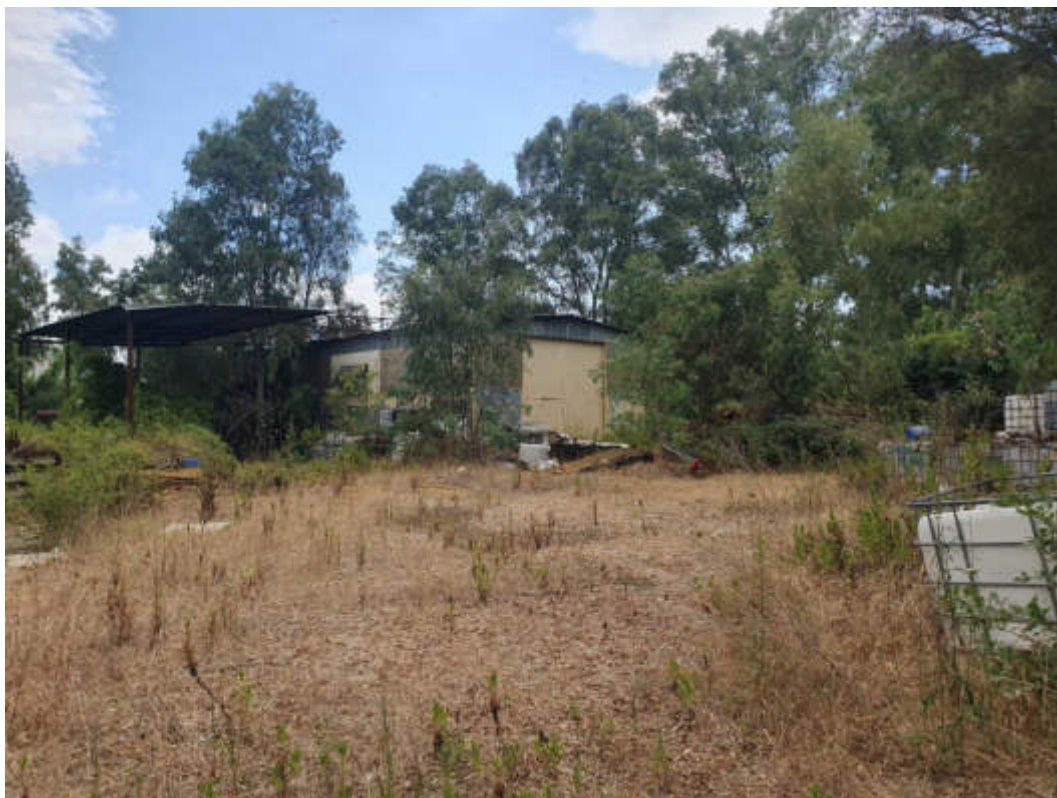
**FOTO N. 24: COMPLESSO INDUSTRIALE SITO IN SESSA AURUNCA ALLA STRADA PROVINCIALE N.132  
CENSITO IN N.C.F. AL FOGLIO 189 P.LLA 92 SUB 1  
AREA ESTERNA AL CAPANNONE 2 INFESTATA DA CESPUGLI DI ROVI E STERPAGLIE**

Anche per tale opificio si è riscontrato un totale stato di abbandono (Allegato "B" foto da 24 a 27). La superficie coperta complessiva del Capannone Industriale 2, al lordo delle rompagnature esterne e dei tramezzi interni, è di circa 418,00 mq (Allegato "C" Tav. 5).

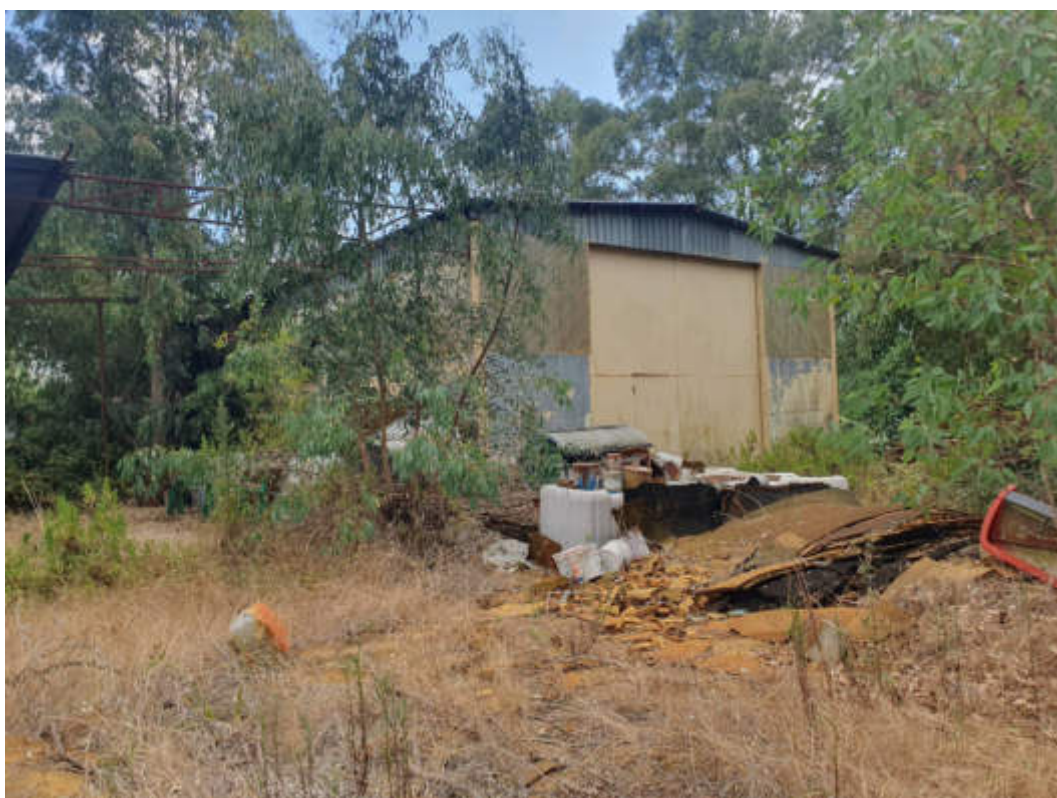
**FOTO N. 25: COMPLESSO INDUSTRIALE SITO IN SESSA AURUNCA ALLA STRADA PROVINCIALE N.132  
CENSITO IN N.C.F. AL FOGLIO 189 P.LLA 92 SUB 1  
AREA ESTERNA AL CAPANNONE 2 INFESTATA DA CESPUGLI DI ROVI E STERPAGLIE**

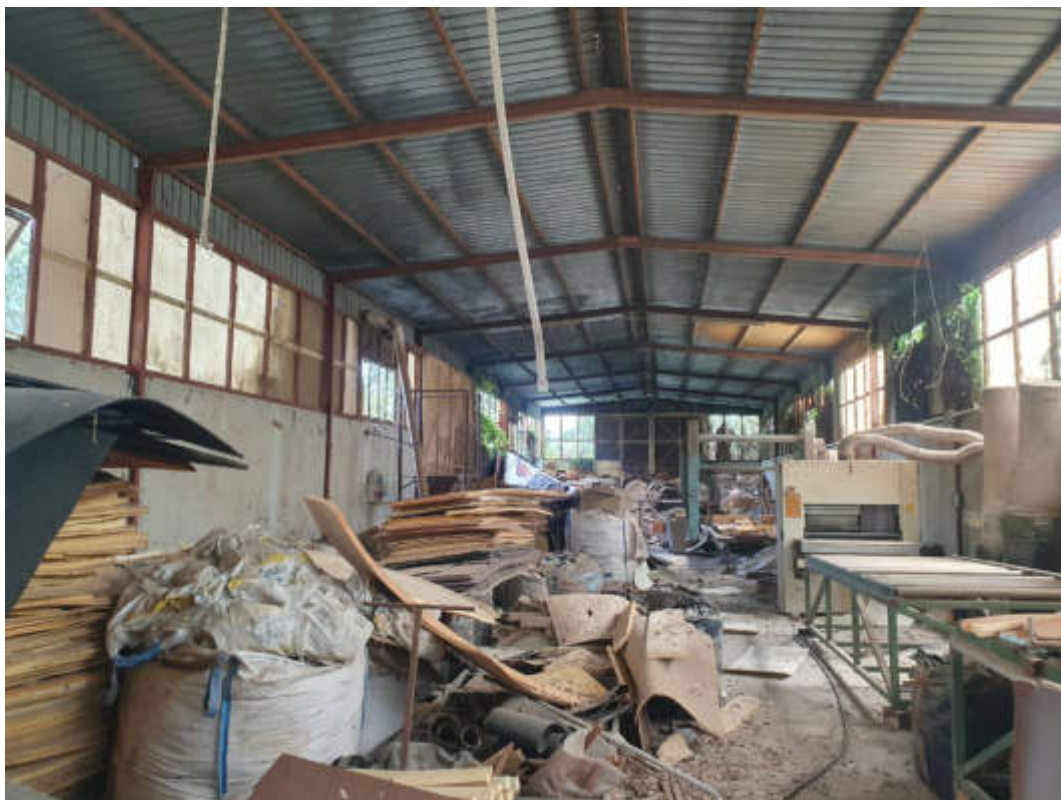
**FOTO N. 26: COMPLESSO INDUSTRIALE SITO IN SESSA AURUNCA ALLA STRADA PROVINCIALE N.132  
CENSITO IN N.C.F. AL FOGLIO 189 P.LLA 92 SUB 1  
CAPANNONE 2 – INTERNI IN TOTALE STATO DI ABBANDONO E DI DEGRADO**
