# TRIBUNALE DI S. MARIA CAPUA VETERE

### RELAZIONE DI CONSULENZA TECNICA

OGGETTO: Fallimento *n. 44/2021* relativo alla

### **3.1.2 DESCRIZIONE DELL'IMMOBILE IN SESSA AURUNCA IN N.C.F. AL F. 189 P.LLA 92 SUB 1**

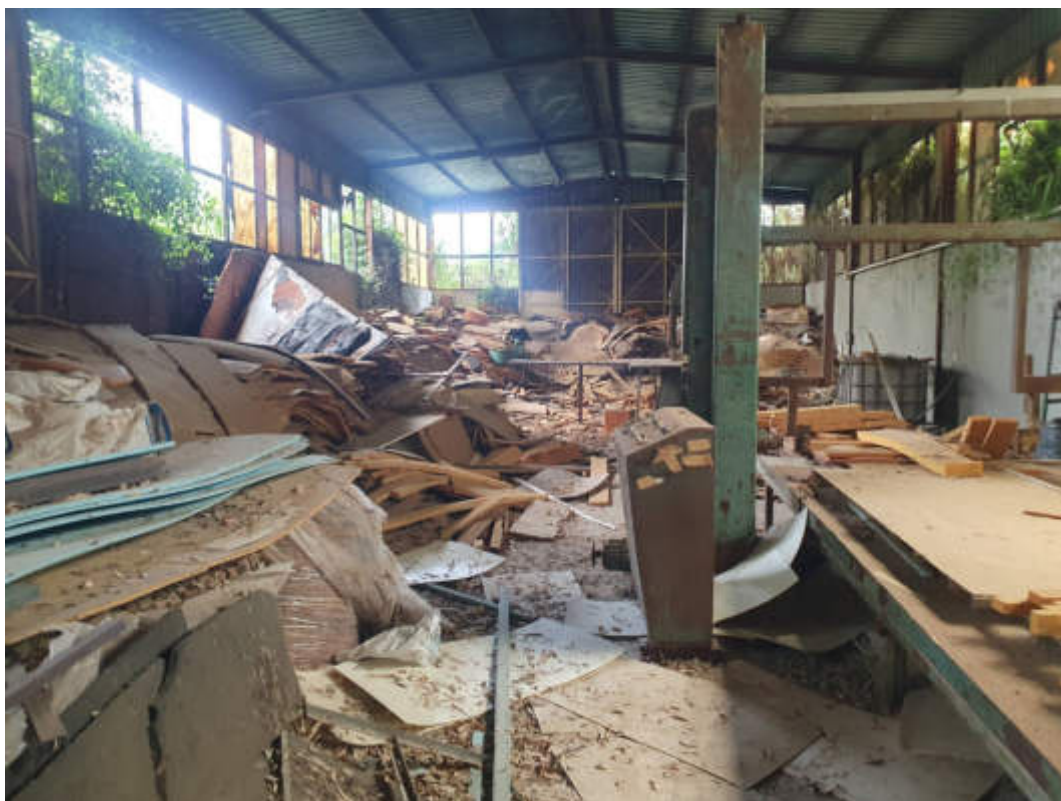
**FOTO N. 27: COMPLESSO INDUSTRIALE SITO IN SESSA AURUNCA ALLA STRADA PROVINCIALE N.132  
CENSITO IN N.C.F. AL FOGLIO 189 P.LLA 92 SUB 1  
CAPANNONE 2 – INTERNI IN TOTALE STATO DI ABBANDONO E DI DEGRADO**

Anche per tale opificio si è riscontrato un totale stato di abbandono (Allegato "B" foto da 24 a 27). La superficie coperta complessiva del Capannone Industriale 2, al lordo delle rompagnature esterne e dei tramezzi interni, è di circa 418,00 mq (Allegato "C" Tav. 5).
