## **Tribunale di Milano**

### **PROCEDURA DI ESECUZIONE IMMOBILIARE**

#### **RELAZIONE DI STIMA**

**LOTTO UNICO:** unità immobiliare in SAN DONATO MILANESE

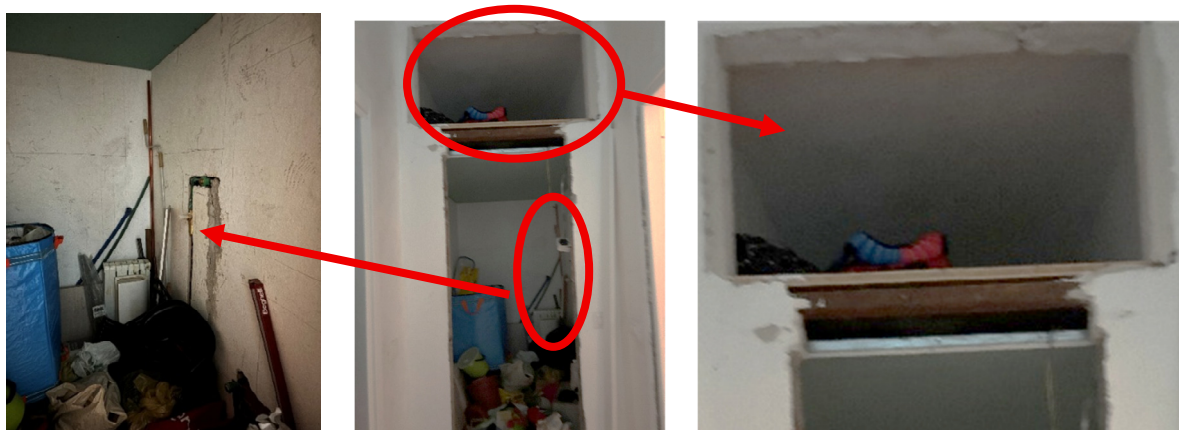
Infine, il ripostiglio al momento è inaccessibile e sono presenti all'interno dei lavori non ultimati: è stata smontata la porta e sul muro interno destro del ripostiglio è stata realizzata una traccia contenente delle tubazioni per un impianto idraulico. Si presume che tale impianto sia stato eseguito per realizzare un secondo bagno.

*Impianti nel ripostiglio – controsoffitto portante via G. Di Vittorio 67 San Donato Milanese*

Mentre per il controsoffitto portante sopra il ripostiglio e l'esecuzione di nuovi impianti al suo interno

che ne modificano la destinazione d'uso è necessario presentare la pratica edilizia CILA.

Agli atti del Comune di San Donato non sono presenti pratiche edilizie, si rileva quindi l'abuso edilizio del ripostiglio. **(all.I)**

In alternativa al nuovo bagno può essere prevista la demolizione dell'impianto nel ripostiglio e ripristino del muro per lo stesso prezzo. Il costo rimane invariato poiché la spesa per l'operaio e lo smaltimento rifiuti viene compensata dalle voci indicate per il tecnico ed i Diritti di segreteria catastale
