# TRIBUNALE di SASSARI

Esecuzione immobiliare n. 149/2022 promossa da:

**TRIBUNALE CIVILE DI SASSARI**

Casa Unifamiliare in Sennori in Via Parrocchia n°4 – piano 1/S – T – 1° – 2°

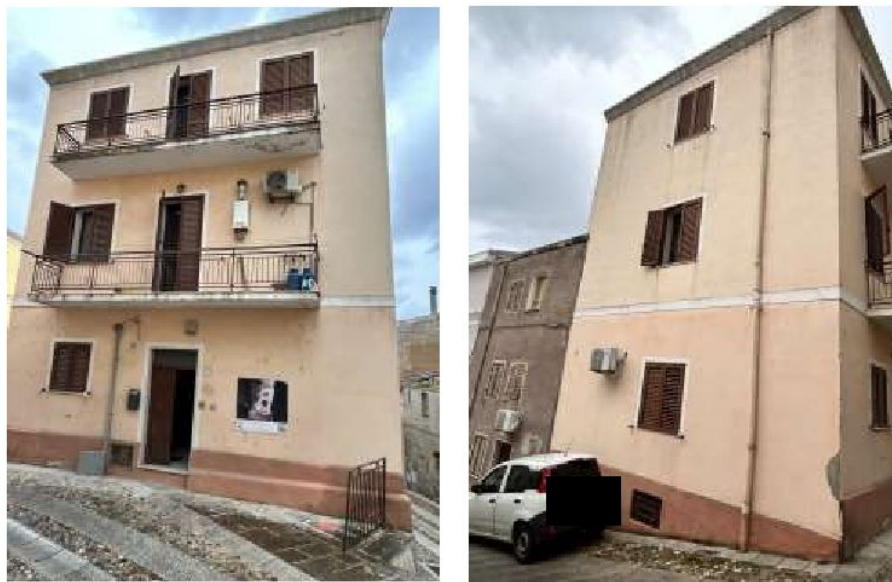
DOCUMENTAZIONE FOTOGRAFICA – prospetto edificio

a) nel prospetto principale sulla Via Parrocchia nel progetto risulta riportata una finestra in corrispondenza del vano scala, mentre nella realtà detta finestra non esiste.

L'abuso è facilmente sanabile mediante presentazione di pratica per "Accertamento di conformità" ai sensi della L.R. n°18/2025 – salva casa – art. 20 con una sanzione pecuniaria pari ad €. 500,00 per parziale difformità dal progetto ed €. 800,00 per sanzione paesaggistica in quanto l'edificio ricade all'interno del centro di prima ed antica formazione – sottozona A/1 del P.U.C.
