TRIBUNALE di SASSARI

**Esecuzione immobiliare n. 149/2022 promossa da:**

# INTEGRAZIONE

Previo accordo con l'I.V.G., lo scrivente, il giorno 25.06.2026 alle ore 16,00 ha effettuato nuovo accesso presso l'unità immobiliare caduta nella odierna esecuzione posta in Sennori in Via Parrocchia n°4, alla presenza del responsabile dell'I.V.G., rilevando quanto segue:

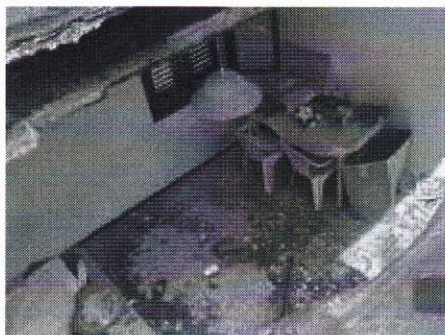
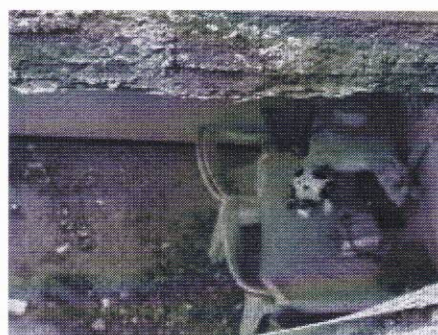
1) il solaio che divide la camera da letto posta sulla destra per chi dalle scale arriva sul pianerottolo dal lastrico solare di copertura, risulta crollato in prossimità della parete di sinistra, così come può rilevarsi dalle foto che seguono:

Il crollo è stato causato da un cedimento di almeno quattro travetti del solaio, con conseguente trascinarsi al suolo delle pignatte interposte fra gli stessi,

creando, altresì, i presupposti per il crollo di ulteriori parti del solaio stesso.

La situazione è da considerarsi staticamente di grave entità, considerato che anche ulteriori porzioni del solaio potrebbero crollare, creando un ulteriore sovraccarico sul solaio sottostante.

Tale situazione è implicitamente confermata dal fatto che la porta di accesso al vano interessato dal crollo risulta compressa al pavimento, segno inequivocabile di un cedimento del solaio della camera da letto : ne consegue che lo stabile non è né agibile e né abitabile, per cui deve essere immediatamente sottoposto a messa in sicurezza secondo il dettaglio che segue:

- 1) posa in opera di puntelli telescopici a croce in acciaio inox su tutti i piani dell'edificio, partendo dal piano terra fino a raggiungere l'ultimo solaio, da posizionarsi ad un interasse pari a mt. 1,20 o distanza congrua secondo la struttura portante;
- 2) posa in opera di travi di banchinaggio (dormienti) disposti in sommità ed al piede dei puntelli allo scopo di distribuire il carico su una maggiore superficie, avendo cura di posare la base dei puntelli solo in corrispondenza del piano solido costituito dal solaio sottostante;
- 3) eseguire la controventatura dei puntelli con tavole o listelli.
