**TRIBUNALE DI TRENTO  
ESECUZIONI IMMOBILIARI**

ESECUZIONE FORZATA  
**R.G.E. n. 92/2013**  
GIUDICE DELEGATO DOTT. BENEDETTO SIEFF

**AGGIORNAMENTO 2025  
RAPPORTO DI VALUTAZIONE BENI PIGNORATI**

**Preventivo relativo alla bonifica dei rifiuti**

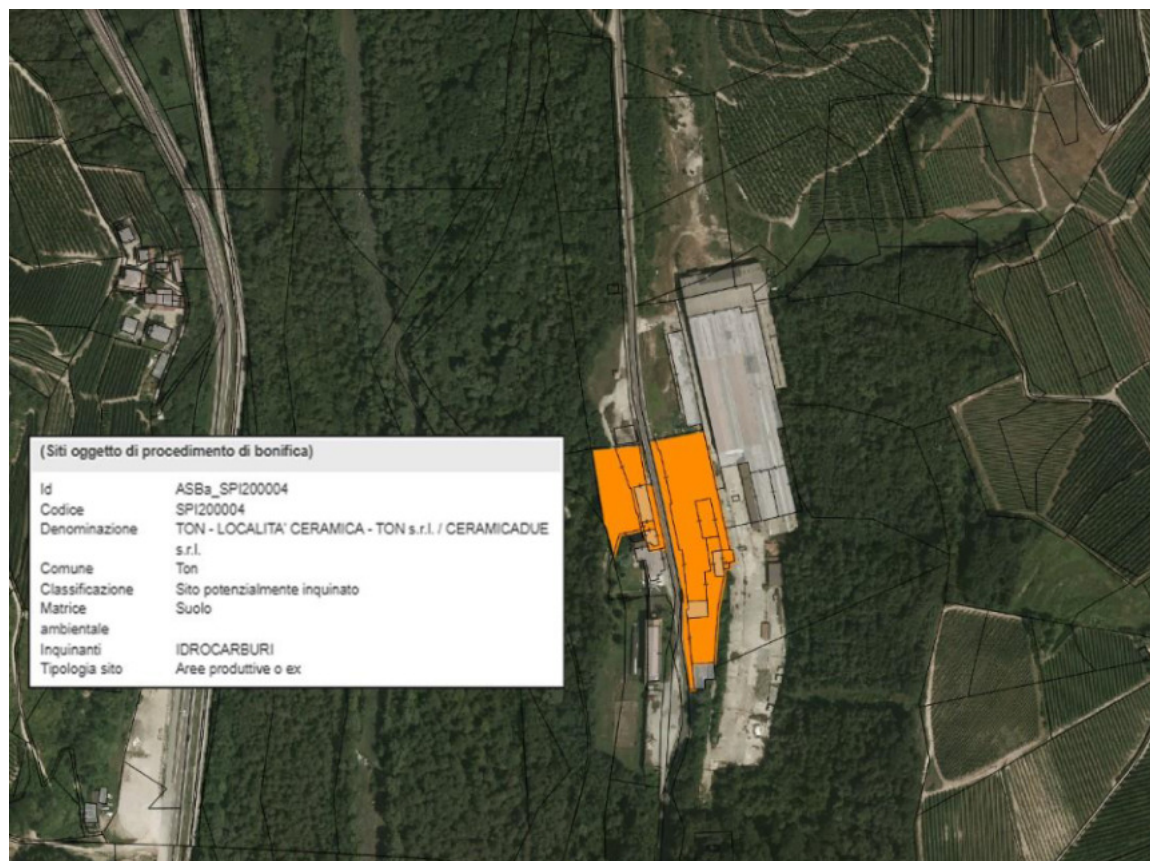
**Estratto Cartografia PAT Siti potenzialmente inquinati**  
**Area Cod. SPI 200004 – Sito potenzialmente inquinato da idrocarburi**

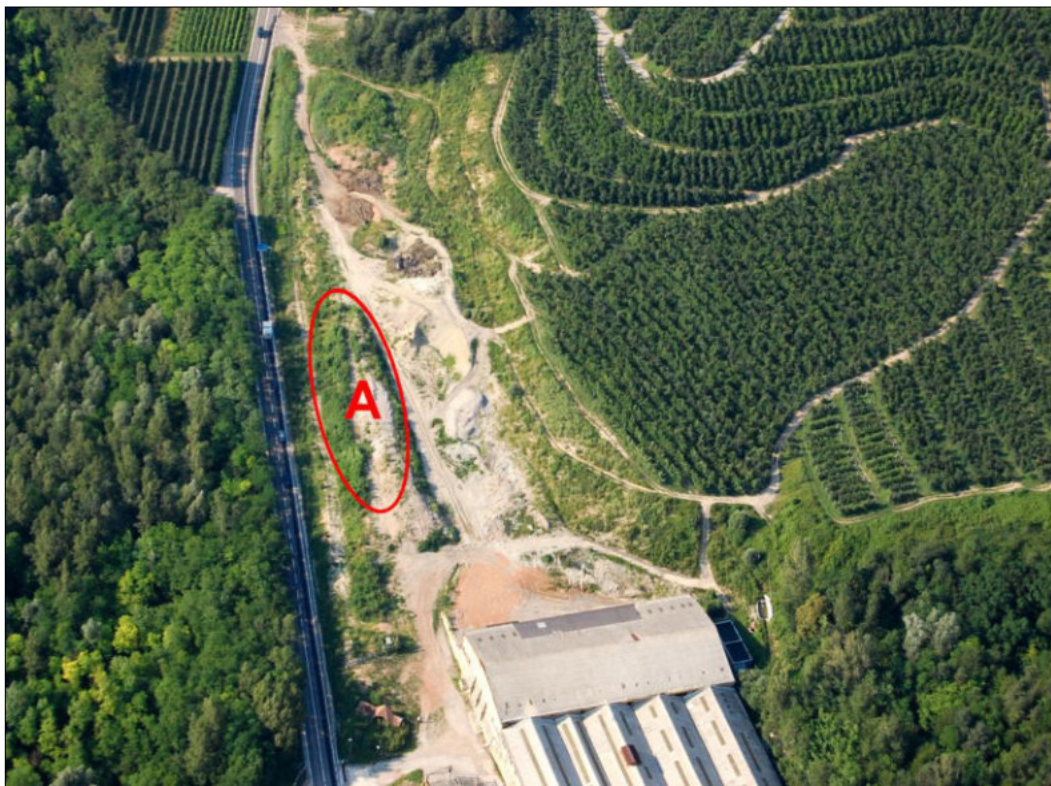
**RIFIUTI CENSITI NELL'AREA DENOMINATA "PIAZZALE NORD"  
P.F. 353/1 C.C. VIGO  
SITO A**

| Sito | CER Presunto | Descrizione della tipologia di rifiuto rinvenuta |
|---|---|---|
| A | 170904 | Cumulo di terra misto a rifiuti inerti, cocciame, demolizioni. Depositato direttamente sul suolo e ricoperto da vegetazione. |

**Foto aerea sito A** (giugno 2010)

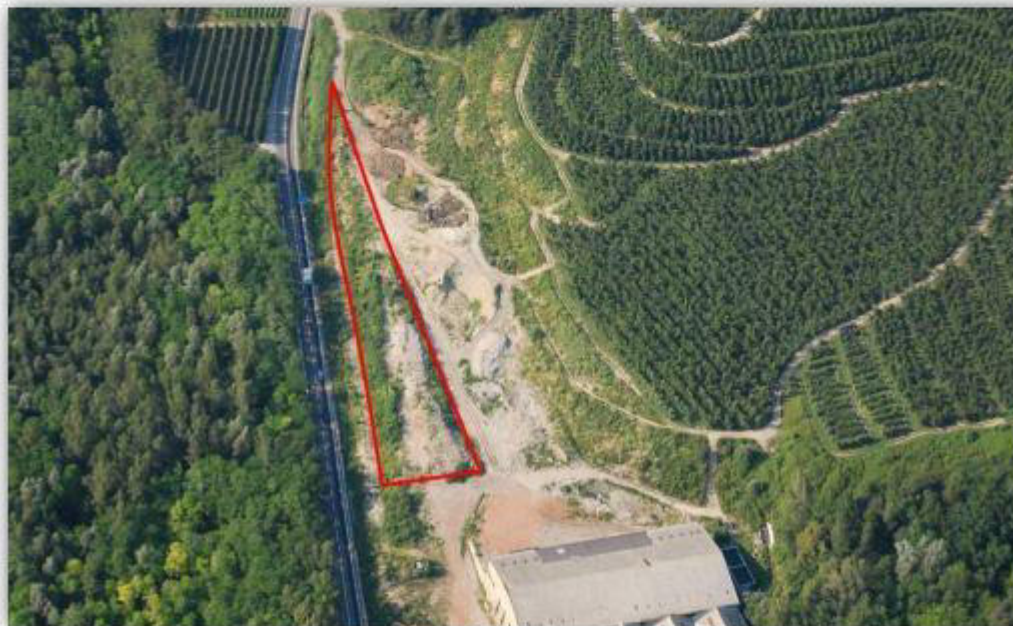
| Numerazione progressiva | <b>35</b> |

| Descrizione e giacitura | Cumulo di terra misto a rifiuti inerti, cocciame, demolizioni. Ricoperto da vegetazione e depositato direttamente sul suolo. | | | |
| Quantità | 1.815 m <sup>3</sup> | | | |

**Estratto classificazione rifiuti su p.f. 353 e aree circostanti (Posizione 35)  
con quantificazione costi per smaltimento/recupero**  
(Progetto Comune di Ton Prot.n. 5400 di data 25.10.2012)

La seguente tabella riporta la stima aggiornata dei costi presunti per il conferimento a centro di recupero/conferimento di tali materiali, considerati come rifiuto non pericoloso. I prezzi riportati sono al netto di spese tecniche e oneri fiscali. La valutazione è stata eseguita sulla base del prezziario PAT 2025.

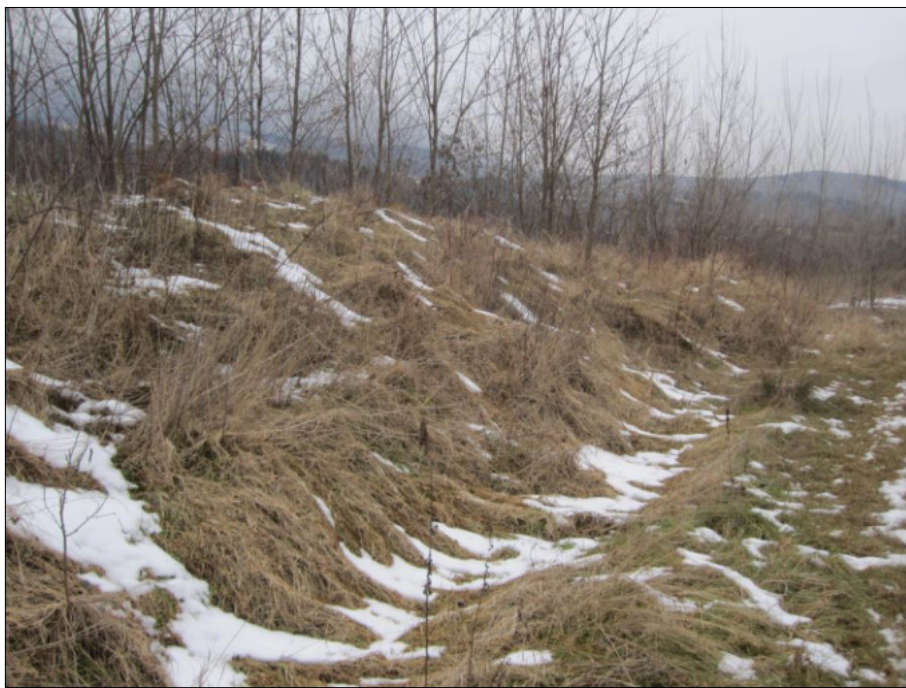
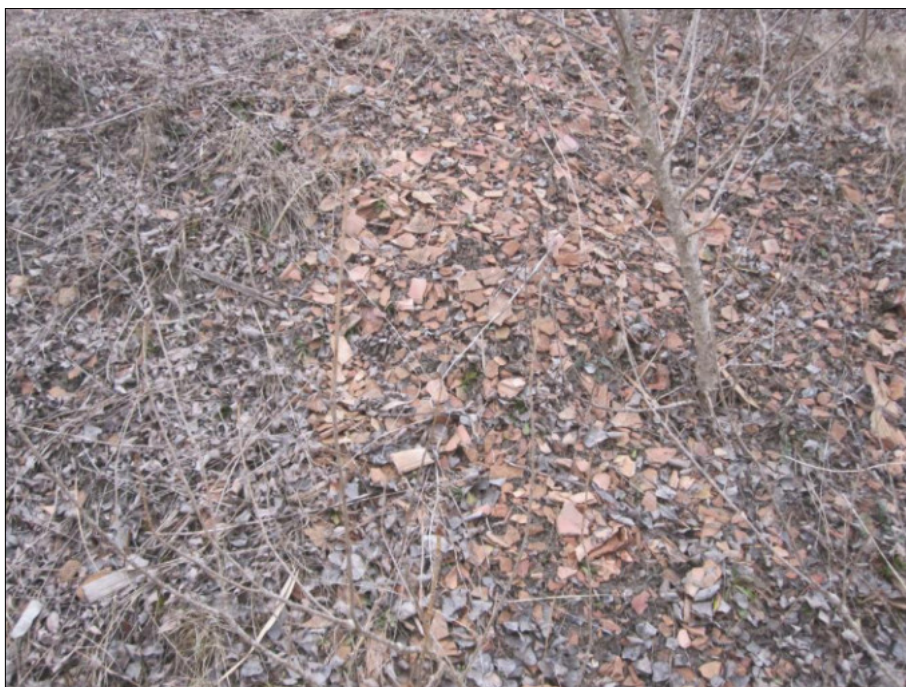
**RIFIUTI CENSITI SUL PIAZZALE NORD**  
**P.F. 353/1 C.C. VIGO – SITO A** (febbraio 2015)

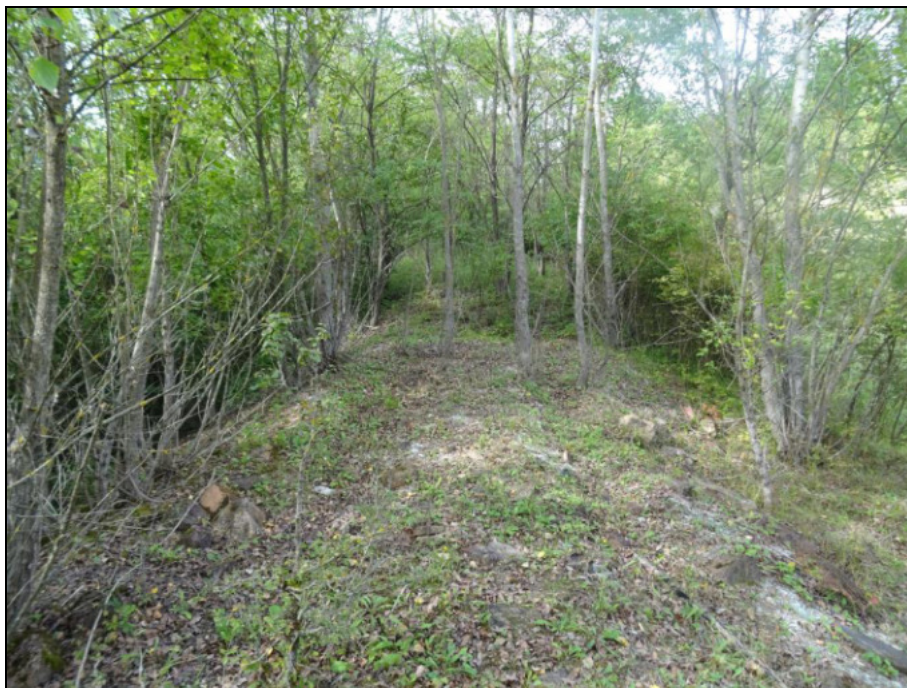
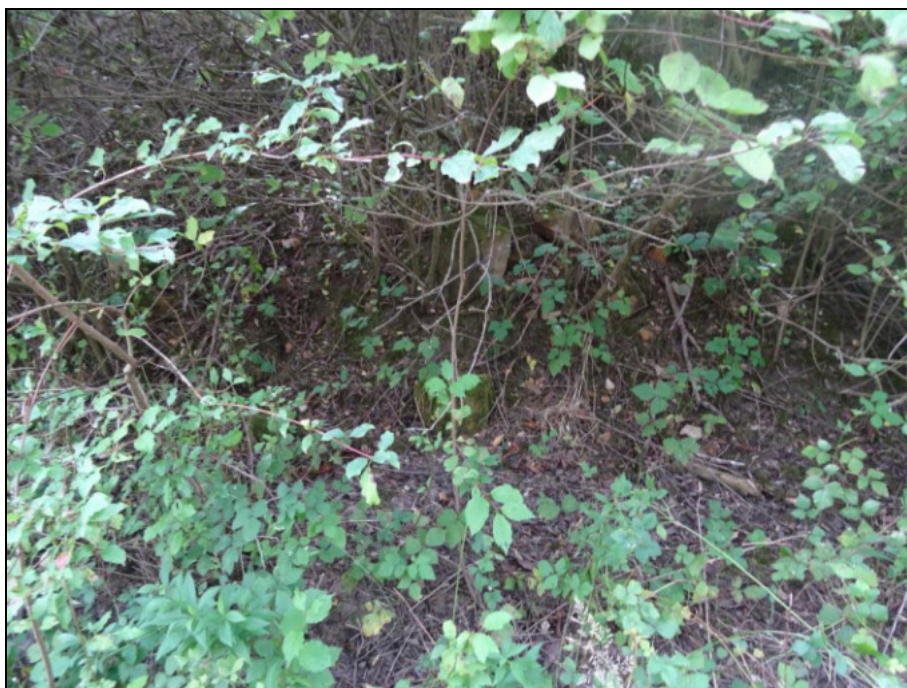
Quello collocato a est, di forma irregolare, per quanto visibile superficialmente presenta una matrice di riporto argillosa con evidenze di frammenti di cotto in quantità stimabili in prima analisi mediamente inferiori al 20% (fatta salva caratterizzazione di dettaglio).

Verso ovest, c'è un cumulo di rifiuti a base triangolare, coperto da una fitta vegetazione spontanea, costituito da una matrice di riporto argillosa con evidenze di prodotti in laterizio frantumati, con impurità stimabili in prima analisi

**RIFIUTI CENSITI SUL PIAZZALE NORD**  
**P.F. 353/1 C.C. VIGO – SITO A** (settembre 2025)

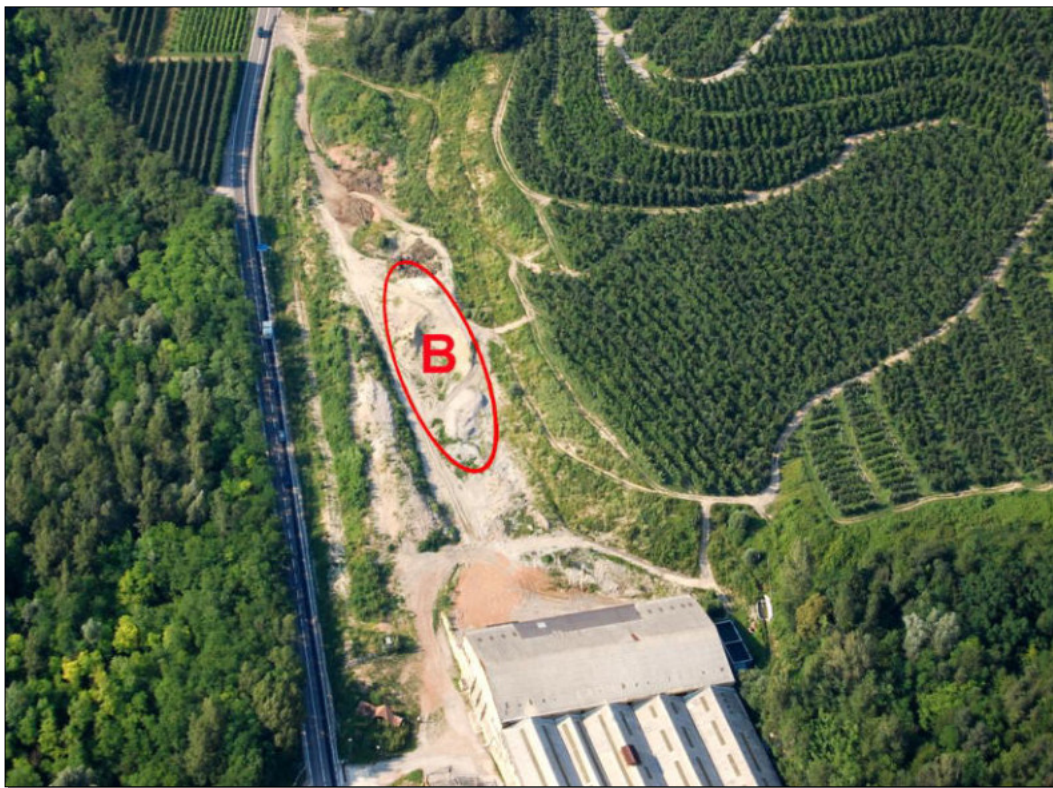
**RIFIUTI CENSITI NELL'AREA DENOMINATA "PIAZZALE NORD"  
P.F. 353/1 C.C. VIGO  
SITO B**

| Sito | CER Presunto | Descrizione della tipologia di rifiuto rinvenuta |
|---|---|---|
| B | 170904 | Cumulo di terreno argilloso misto a cocciame ed altri elementi antropici. Depositato direttamente sul suolo. |

**Foto aerea sito B** (giugno 2010)

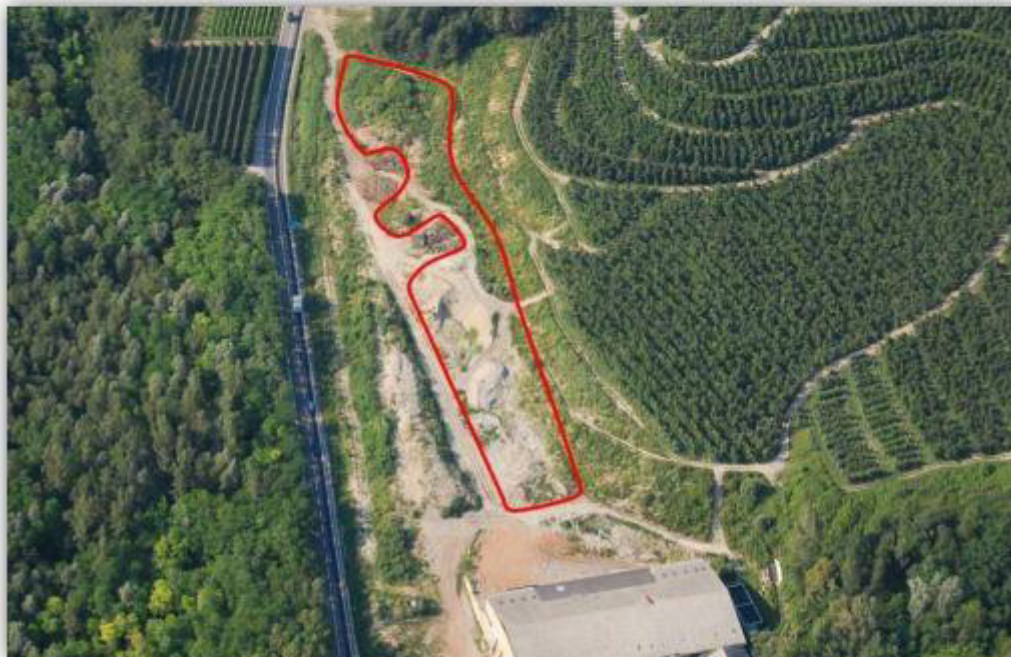
| Numerazione progressiva | <b>36</b> |

| Codifica nell'elenco dei rifiuti | 17 05 04 | | | |
| | terra e rocce, diverse da quelle di cui alla voce 170503 | | | |

**Il costo per la rimozione, conferimento e smaltimento dei rifiuti riferito al Sito B è quindi stimabile in Euro 53.700,00 arrotondati** (oltre spese tecniche e oneri fiscali) e verrà detratto dal valore del bene al fine della determinazione del valore da porre a base d'asta.

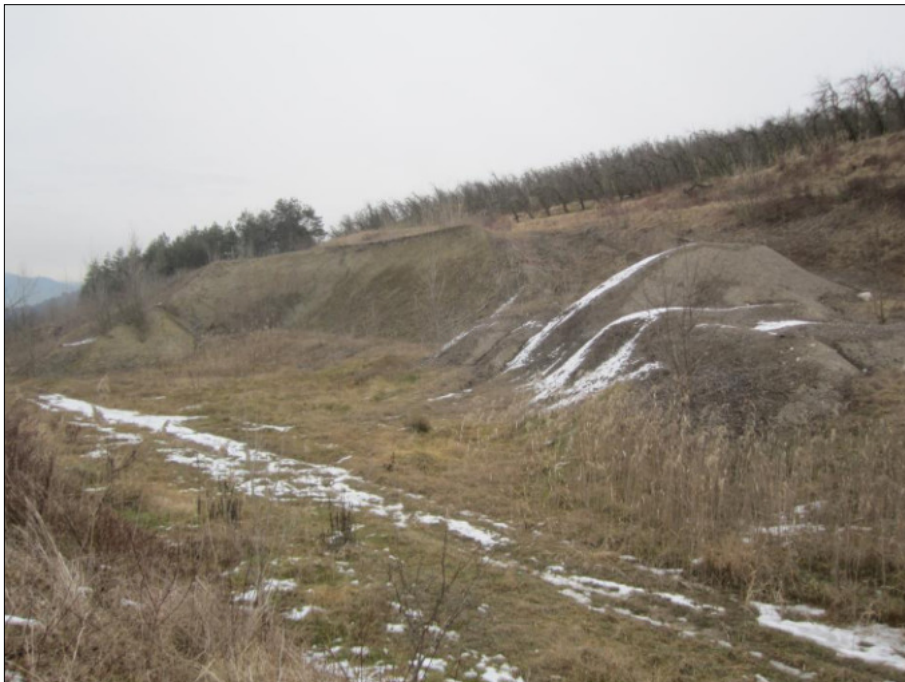
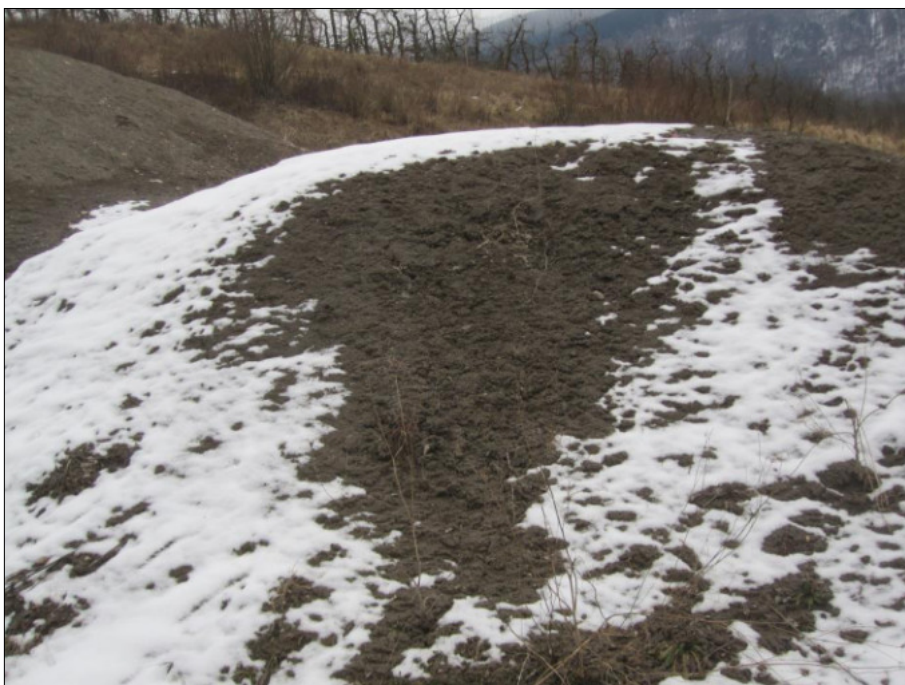
**RIFIUTI CENSITI SUL PIAZZALE NORD**  
**P.F. 353/1 C.C. VIGO – SITO B** (febbraio 2015)

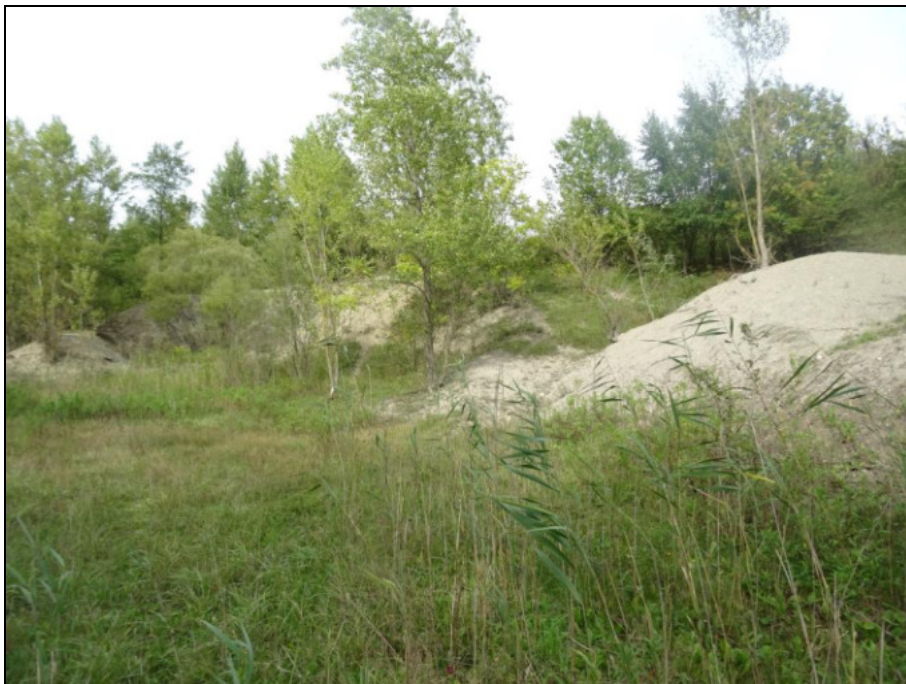
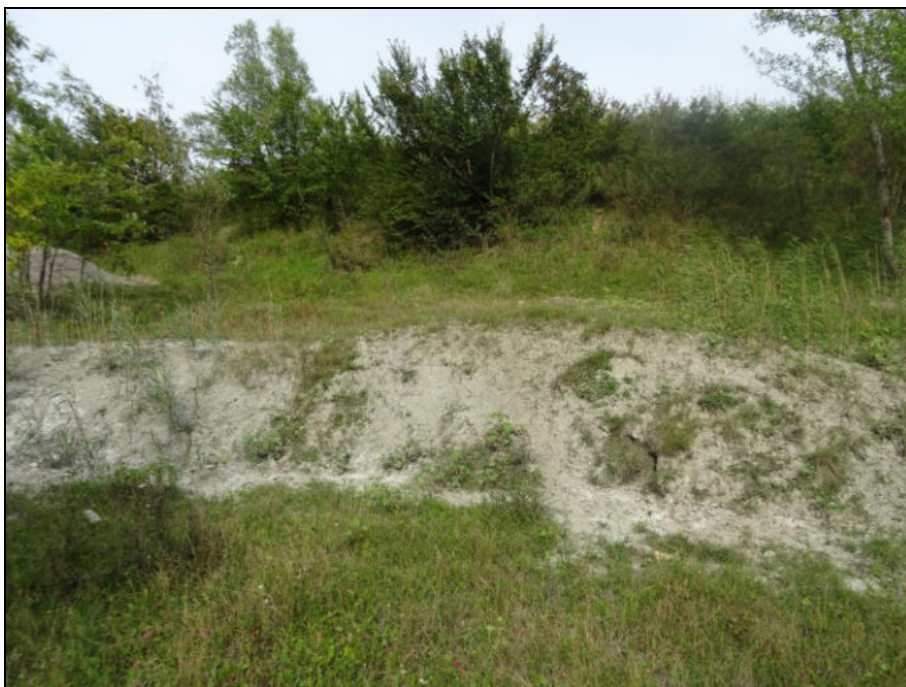
**RIFIUTI CENSITI SUL PIAZZALE NORD**  
**P.F. 353/1 C.C. VIGO – SITO B (settembre 2025)**

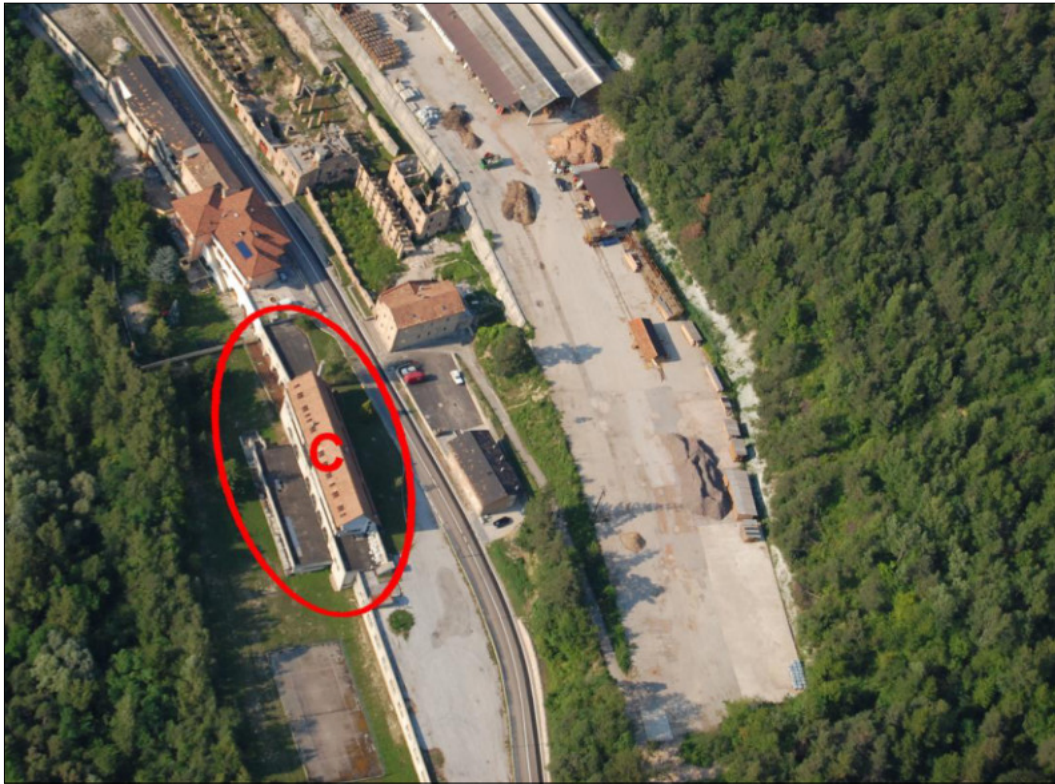
**RIFIUTI CENSITI NELL'AREA DENOMINATA "EX HOTEL SPORTING"  
P.ED. 235 C.C. VIGO  
SITO C**

Come accertato dall'Autorità giudiziaria e dal Comune di Ton, al suo interno sono inoltre presenti dei rifiuti da costruzione & demolizione, abbandonati da tempo, che dovranno essere rimossi e smaltiti nel rispetto delle disposizioni in vigore.

**Foto aerea sito C (giugno 2010)**

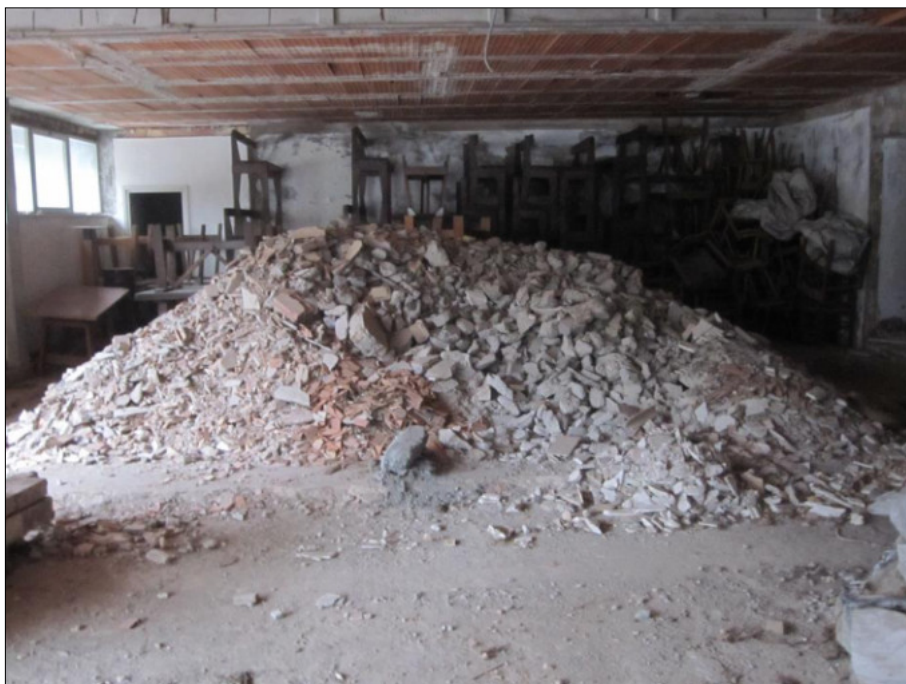
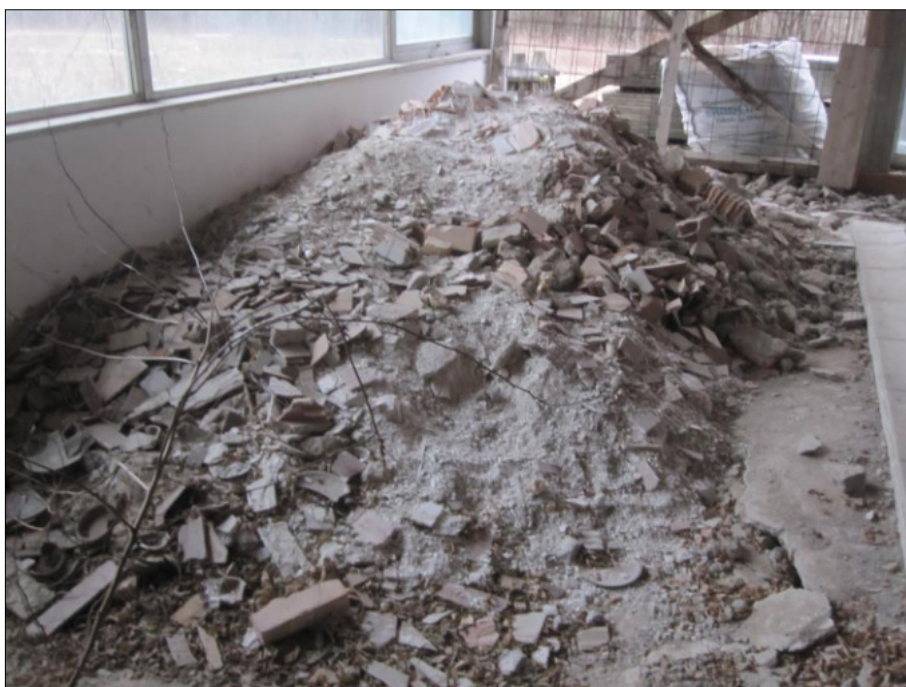
**RIFIUTI CENSITI ALL'INTERNO EX HOTEL SPORTING  
P.ED. 235 C.C. VIGO - SITO C (febbraio 2015)**

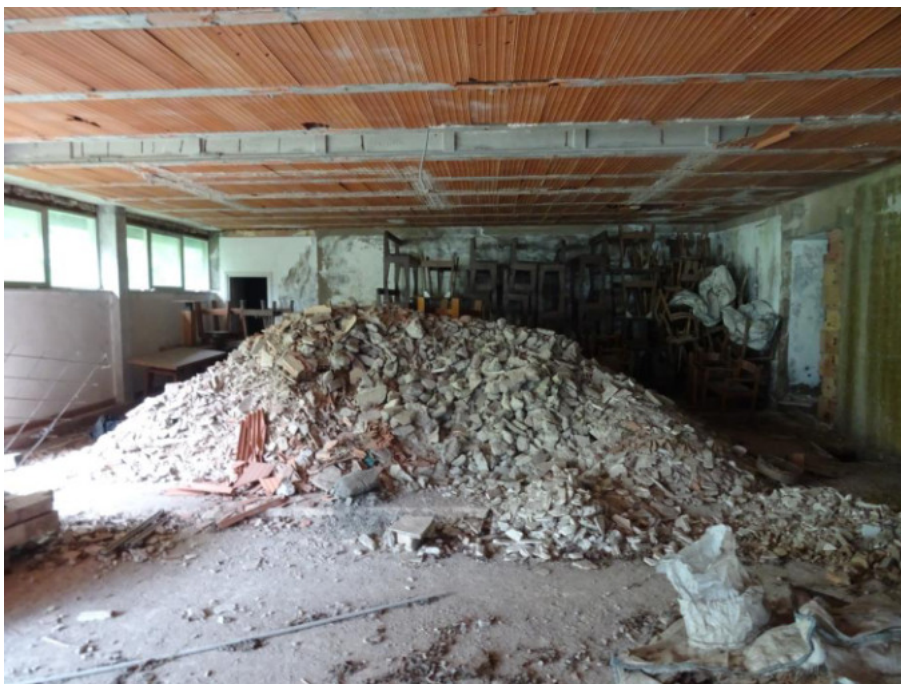
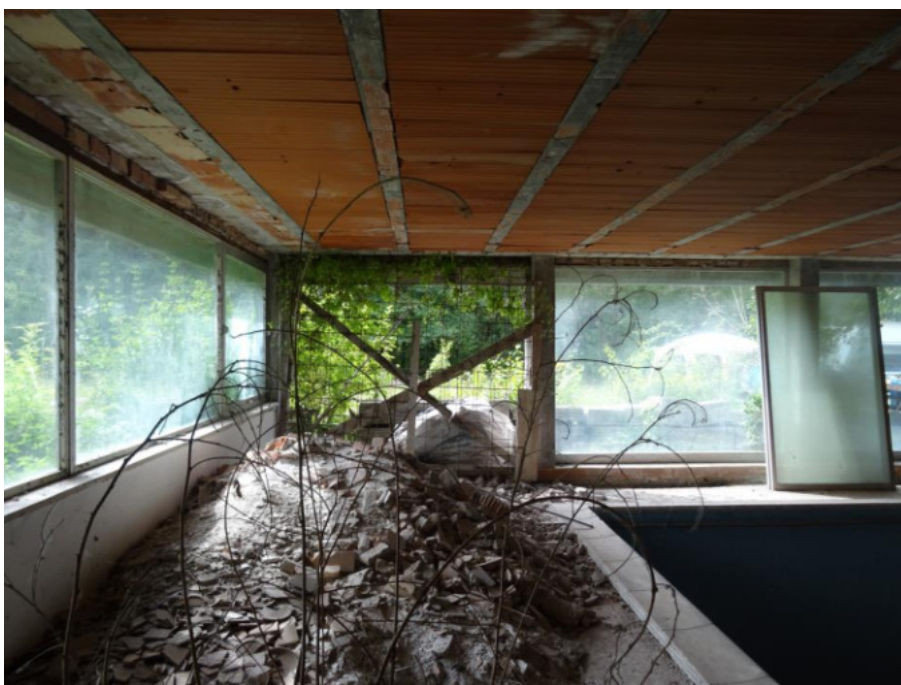
**RIFIUTI CENSITI ALL'INTERNO EX HOTEL SPORTING  
P.ED. 235 C.C. VIGO - SITO C (settembre 2025)**

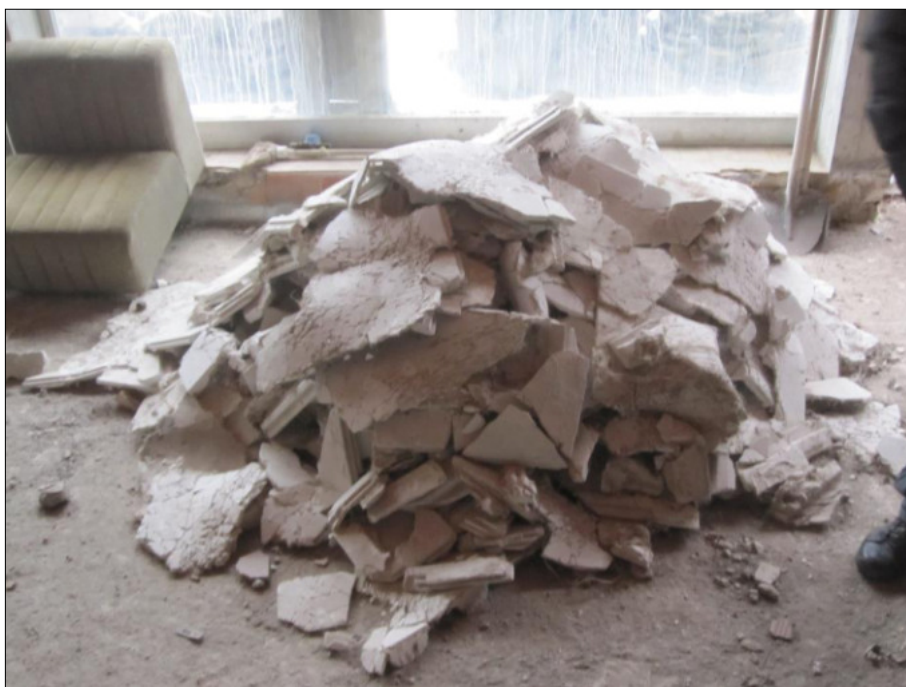
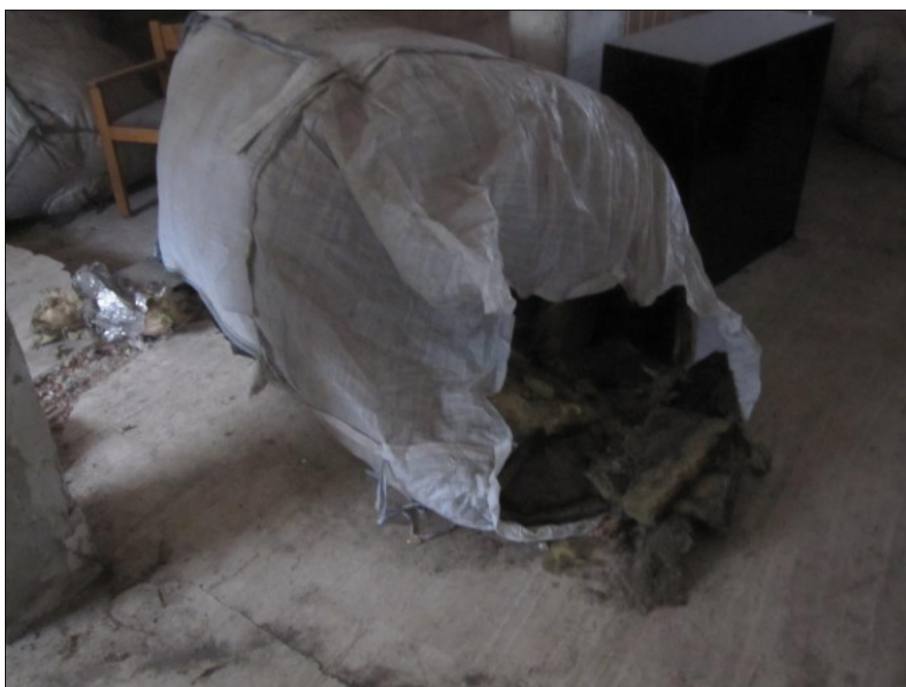
**RIFIUTI CENSITI ALL'INTERNO EX HOTEL SPORTING  
P.ED. 235 C.C. VIGO - SITO C (febbraio 2015)**
