**TRIBUNALE DI SANTA MARIA CAPUA VETERE**  
**UFFICIO ESECUZIONI IMMOBILIARI**

ESPROPRIAZIONE IMMOBILIARE  
R.G.E. 325/2024

**RELAZIONE TECNICA**

## RELAZIONE DI CONSULENZA TECNICA D'UFFICIO

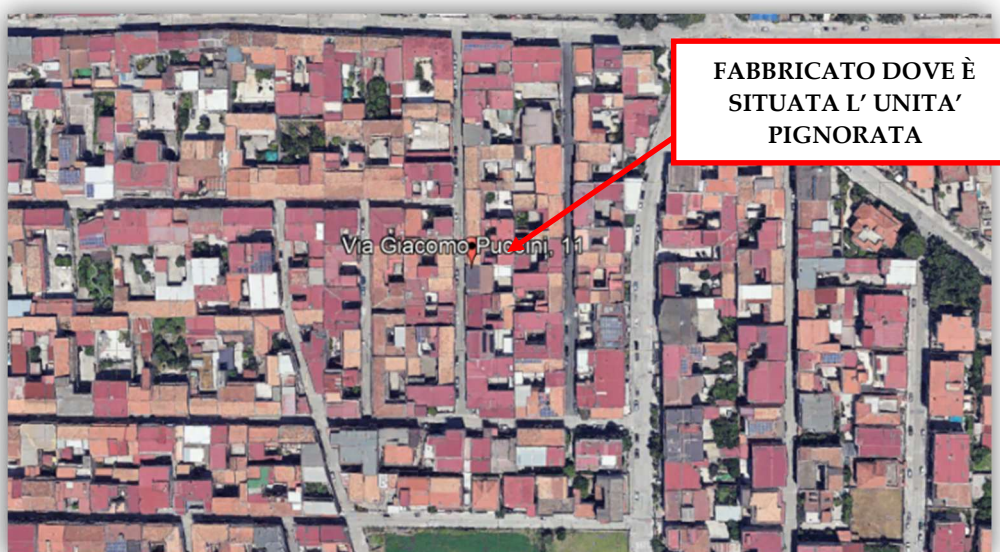
*Ortofoto*

Dal confronto tra l’ortofoto estratta dal web e la mappa catastale e dalla loro sovrapposizione, è possibile osservare che sussiste una sostanziale corrispondenza tra il fabbricato rappresentato nell’ortofoto e quanto riportato nella mappa catastale acquisita.

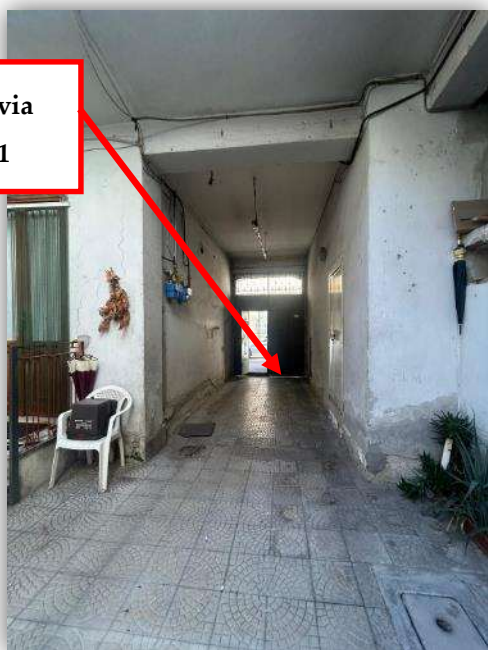
Portone su via  
Puccini 11

L'accesso al fabbricato dove insiste l'immobile pignorato è garantito tramite un portone posto sulla via Puccini civ. 11, mediante l'attraversamento del cortile comune, da cui si accede direttamente all'immobile di cui al sub-lotto 1, nel locale cucina/salone.

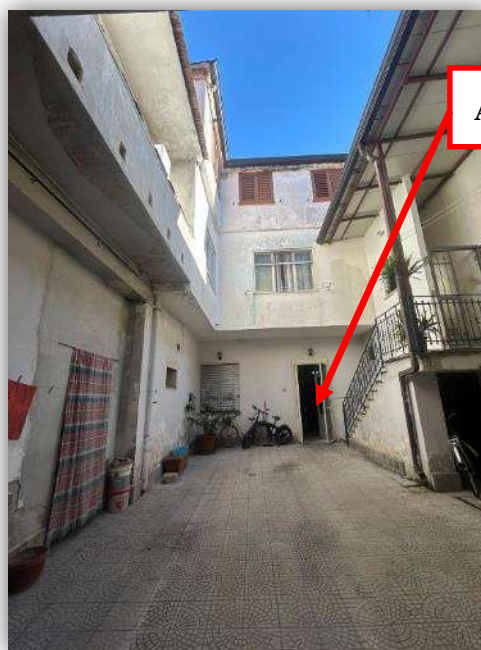
Accesso all'immobile

La cucina, di circa 22,00 mq e un'altezza interna pari a 3,35m, presenta una forma pressoché quadrata, con un lieve "fuorisquadra", che non dovrebbe comportare una difficoltà nell'arredamento. Tale locale esposto ad ovest, presenta come unica apertura verso l'esterno, la porta di ingresso, caratterizzata da un infisso in legno, con inserti in vetro monocamera ed oscuranti in legno.

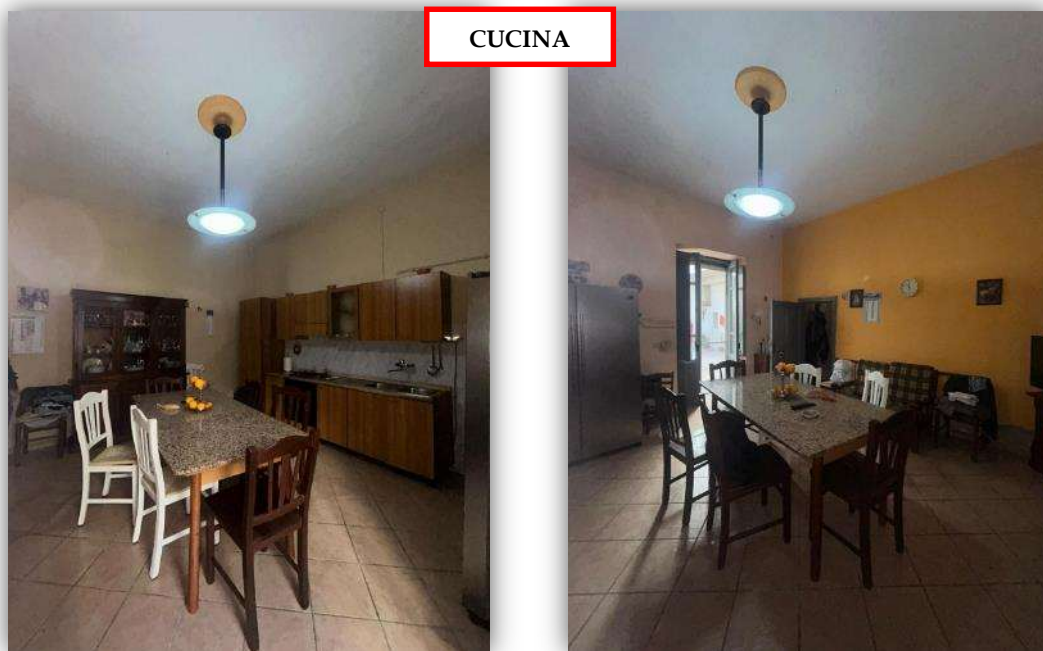
- la pavimentazione è caratterizzata da mattonelle di colore chiaro;
- le pareti sono tinteggiate con pittura di colore chiaro, prevalentemente nella gamma del giallo.

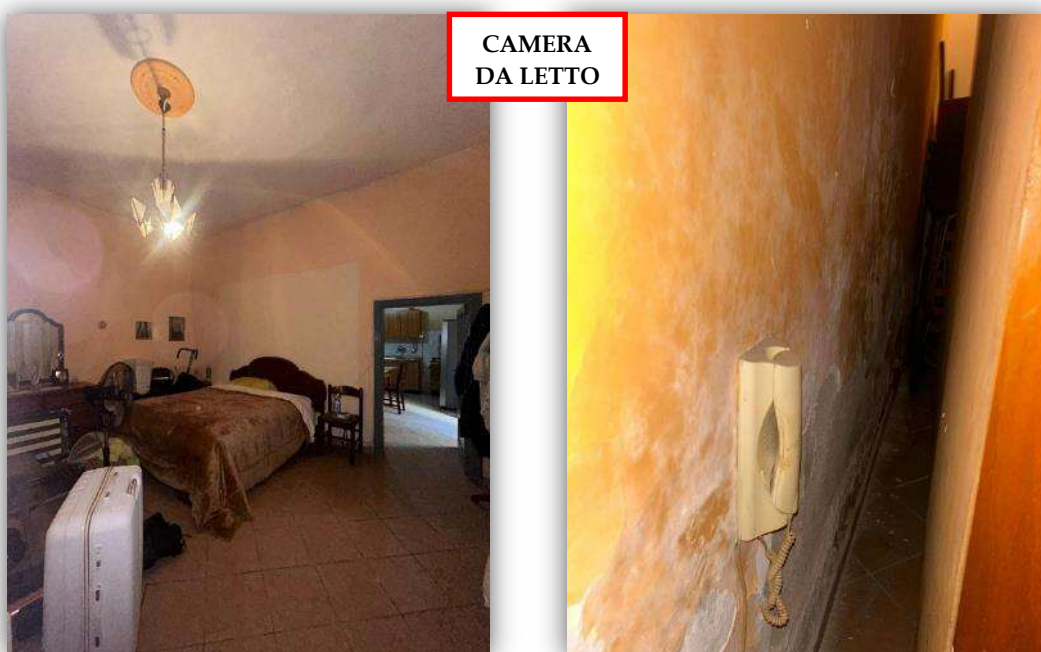
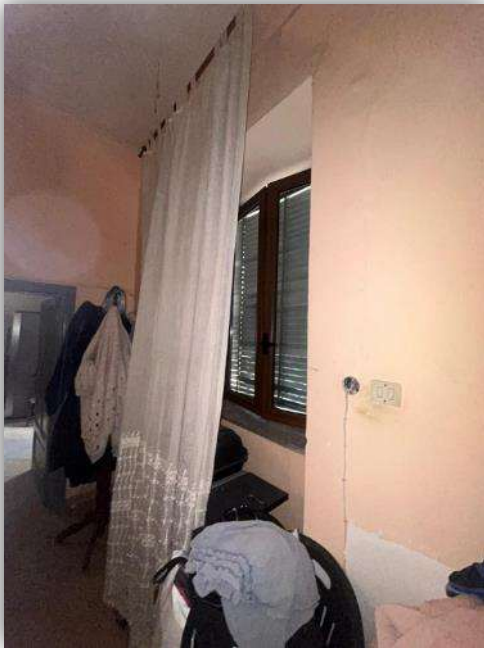
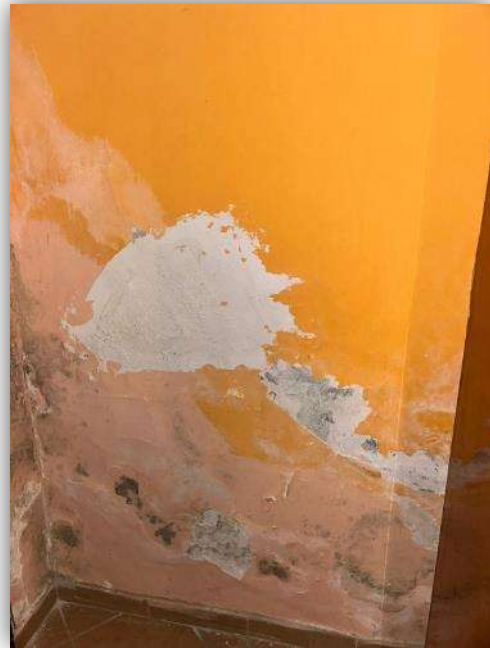
Sulla parete nord del locale soggiorno – cucina è presente una porta che conduce alla camera da letto, di superficie pari a circa 23,00 mq, che presenta una forma pressoché quadrata. Tale locale esposto ad ovest, presenta un'unica finestra, che affaccia sul cortile comune.

- la pavimentazione è caratterizzata da mattonelle in gres di colore rosso;
- le pareti risultano tinteggiate con colori tenui, prevalentemente nella gamma dell'arancione.

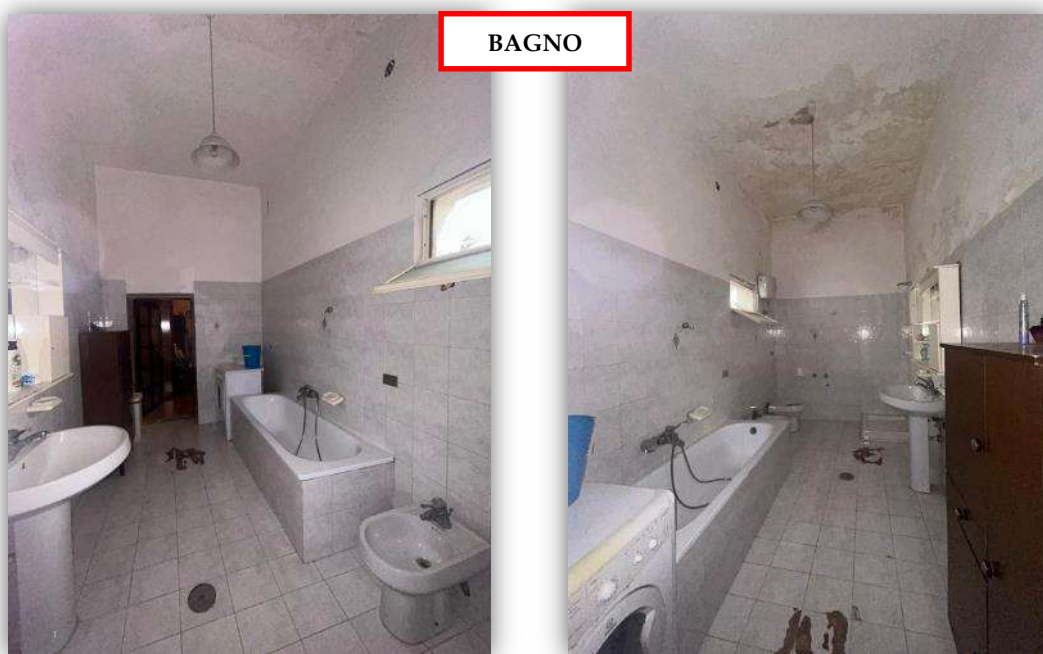
Sulla parete ovest è presente una porta da cui si accede al locale bagno, con una superficie di circa 8 mq, di forma rettangolare. Tale locale presenta una finestra a nastro che affaccia nel cortile comune.

- le pareti sono rivestite con piastrelle ceramiche di colore chiaro fino ad un'altezza di circa 2,00 m; la quota parte non rivestita si presenta inficiata da fenomeni di umidità e/o condensa;
- la pavimentazione, anch'essa in piastrelle di tonalità chiara, risulta deteriorata.

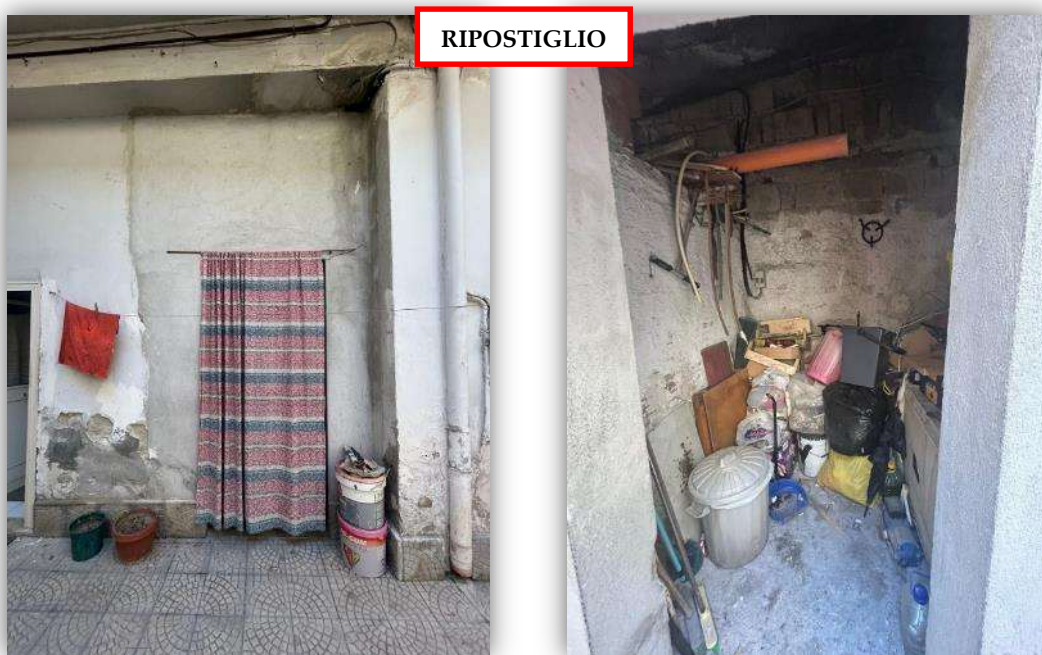
Come già esposto in precedenza, l'immobile è caratterizzato anche dalla presenza di un piccolo ripostiglio, privo di porta di accesso, a cui si accede direttamente dalla corte comune. Tale locale si presenta con le pareti perimetrali allo stato grezzo, in parte rivestite da intonaco vetusto, in avanzato stato di degrado e parzialmente distaccato.

Sono presenti evidenti segni di umidità, sia da risalita capillare sia da infiltrazioni, che contribuiscono a un marcato deterioramento delle superfici. La pavimentazione è realizzata in cemento grezzo o battuto non rifinito, anch'essa in condizione *"mediocre"*.

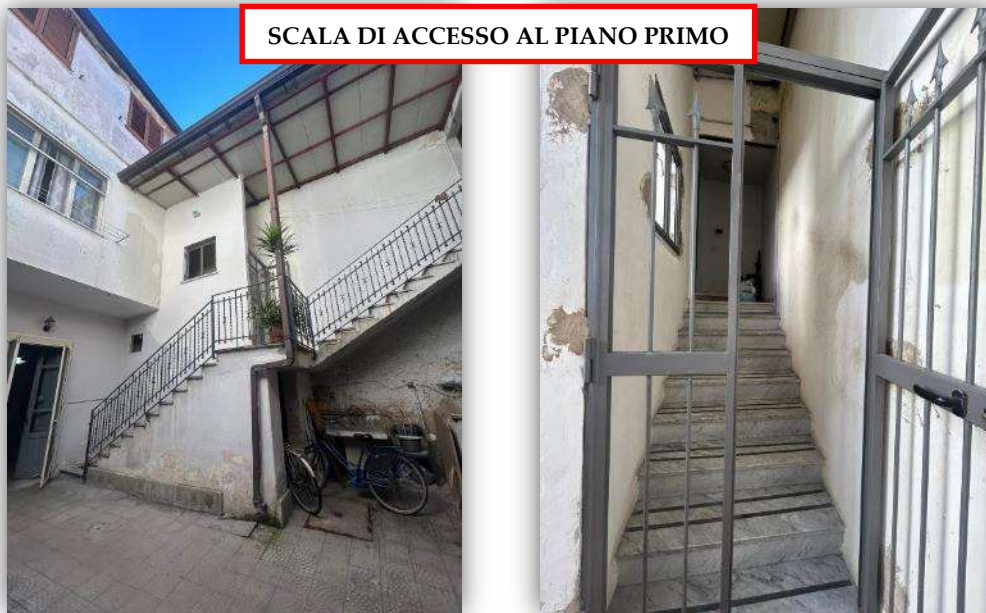
Si evidenzia che, atteso che la prima rampa di scale conduce ad un pianerottolo di riposo, da dove parte sia la rampa che conduce al piano primo di proprietà [REDACTED] sia la rampa di scale che conduce al piano primo di proprietà aliena. Per cui dovrebbe essere istituita una servitù di passaggio sulla prima rampa di scala per l'accesso alla proprietà aliena del primo piano.

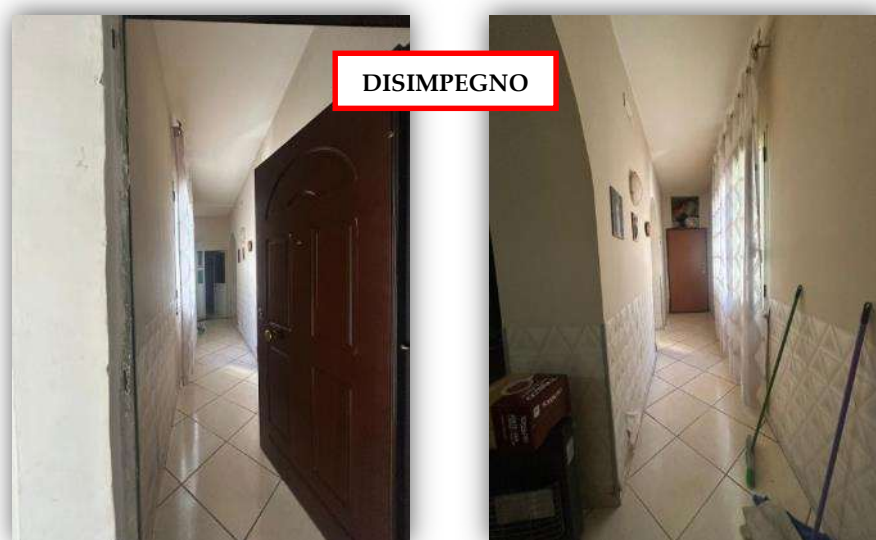
Dal pianerottolo di arrivo si accede all'immobile direttamente nel piccolo disimpegno di forma longitudinale, con una superficie di circa 6,00 mq; sul lato nord è presente la porta di accesso al bagno; sul lato est si accede all'ambiente cucina/soggiorno, mediante due aperture "ad arco"; sul lato ovest è collocata una finestra che garantisce illuminazione ed areazione naturale all'interno dell'abitazione. In riferimento alle finiture, si rappresenta che la pavimentazione è caratterizzata con mattonelle ceramiche di colore chiaro, mentre le pareti risultano parzialmente rivestite con piastrelle decorate nella parte inferiore, mentre la parte superiore è intonacata e tinteggiata in tonalità chiare.

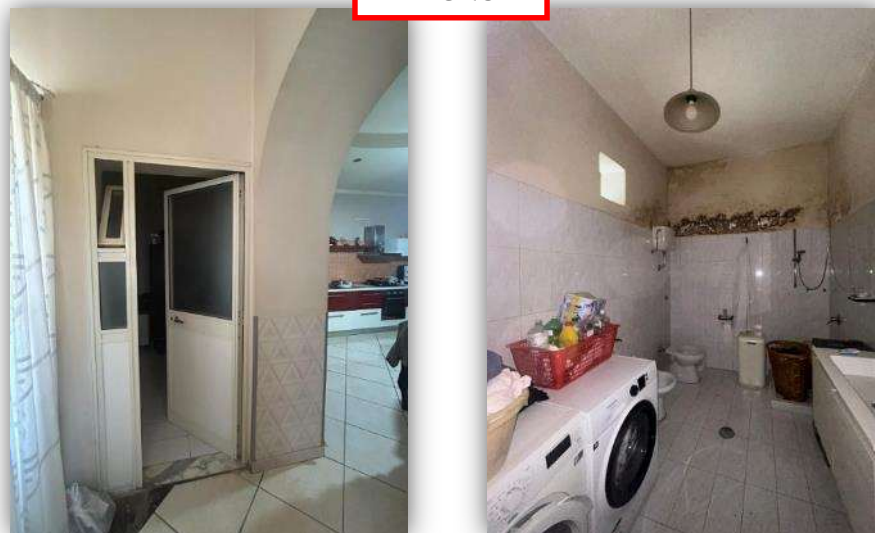
**BAGNO**

- la pavimentazione è caratterizzata da piastrelle ceramiche;
- le pareti risultano rivestite per circa metà altezza con le mattonelle uguali per forma e colore a quelle utilizzate per la pavimentazione.

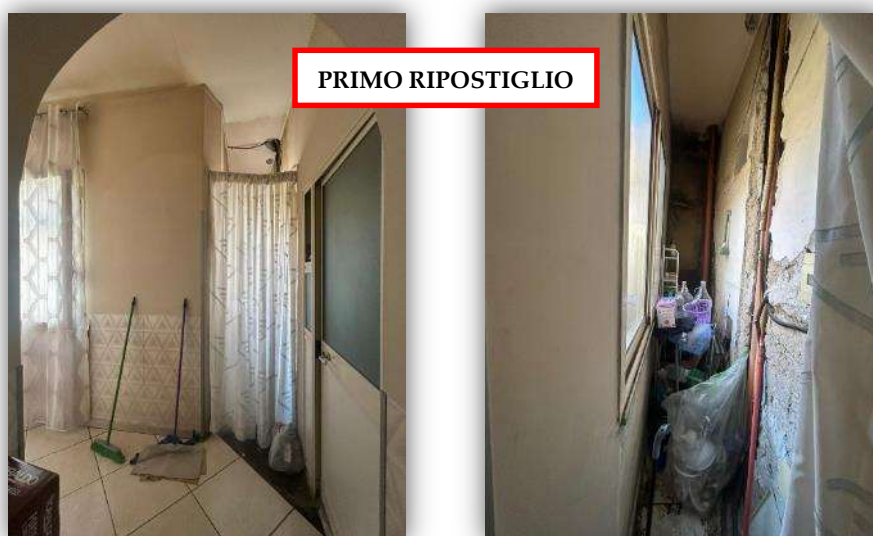
A sinistra della porta che conduce al locale bagno è presente una tenda a mo' di paravento per separare il disimpegno al primo ripostiglio, di superficie pari a circa 2,40 m, che presenta sul lato sud una finestra che garantisce areazione e illuminazione naturale. Tale locale presenta le pareti con alcuni impianti a vista e tracce per il passaggio di detti impianti e cavidotti elettrici non “chiuse”.

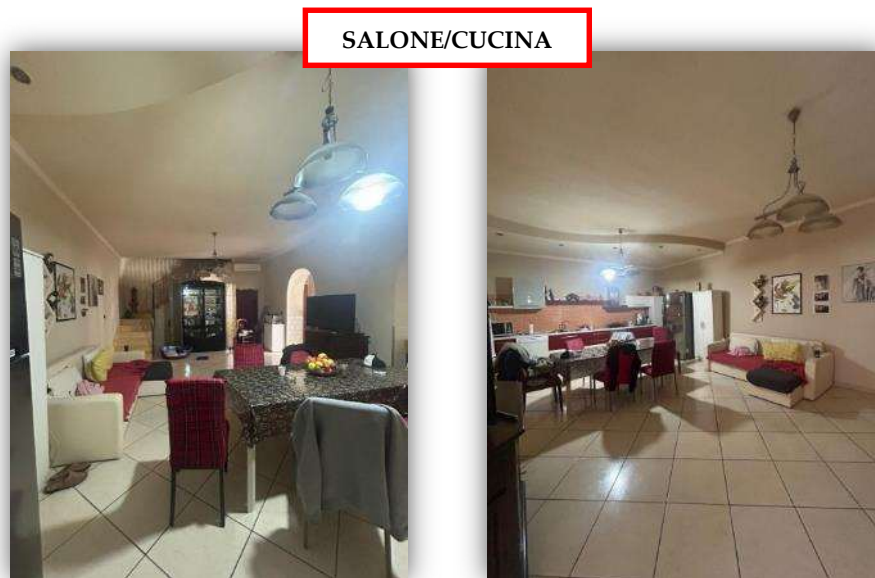
- la pavimentazione è in continuità con quella del disimpegno, realizzata in mattonelle di colore chiaro;
- le pareti sono intonacate con la stessa colorazione chiara;
- il soffitto è parzialmente controsoffittato, con faretti incassati.

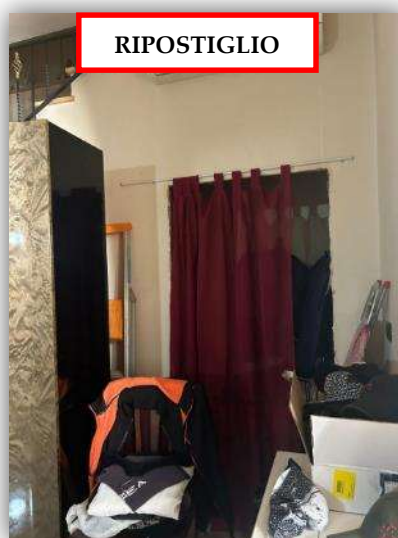
All'interno del locale appena descritto, è presente un piccolo vano sottoscala adibito a ripostiglio, di circa 3,00 mq di superficie. L'ambiente risulta privo di una porta di accesso e presenta a mo' di paravento una tenda.

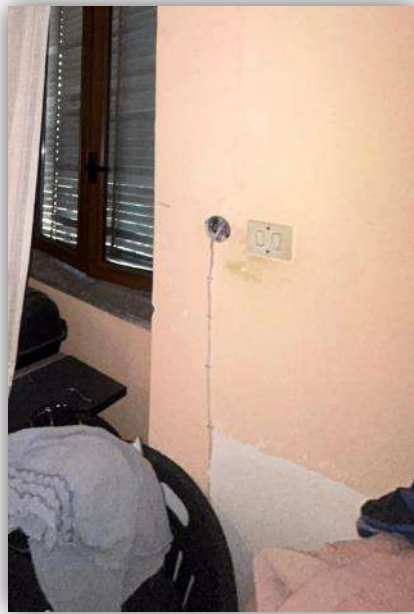
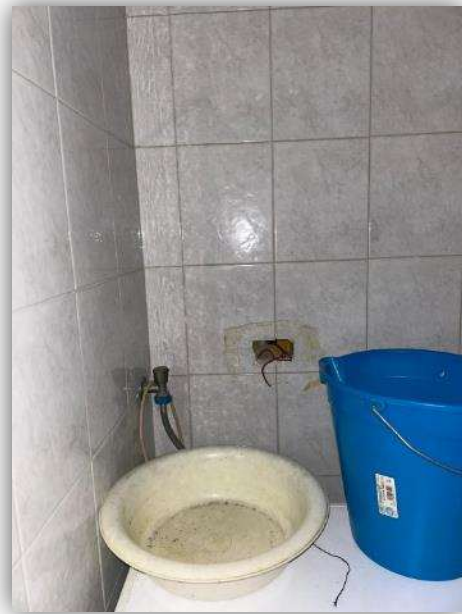
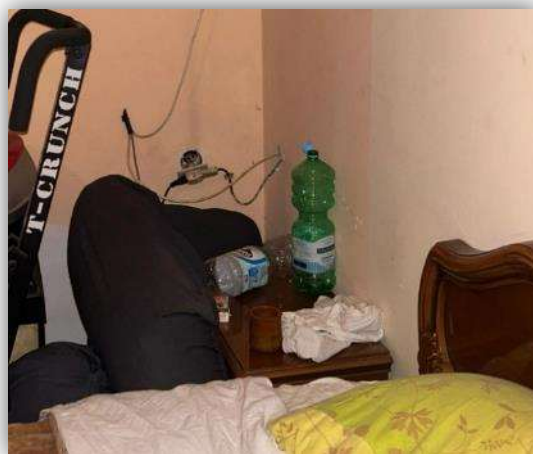
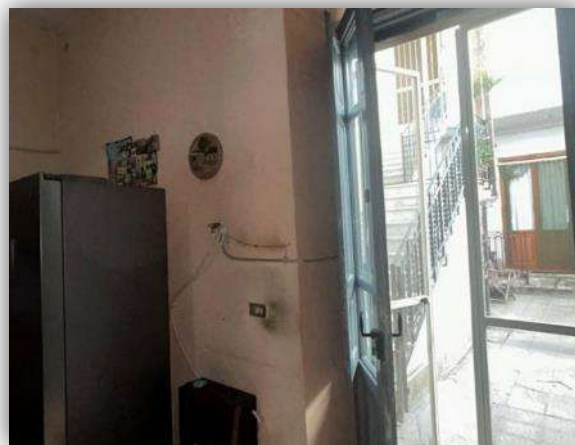
Per un immobile residenziale di circa 70 mq l'adeguamento dell'impianto elettrico varia tra € 40-80; per il caso in esame si è considerato un importo al metro quadrato di circa € 70,00, in quanto, anche a vista, l'impianto elettrico si è presentato vetusto e/o non a norma.

Pertanto, i lavori di adeguamento dell'impianto elettrico al D.M. 37/01 ammontano a € 4.900,00 (oltre IVA). a tale importo va aggiunto un importo pari a € 150,00 per la relativa **Dichiarazione di Conformità (DiCo)**.

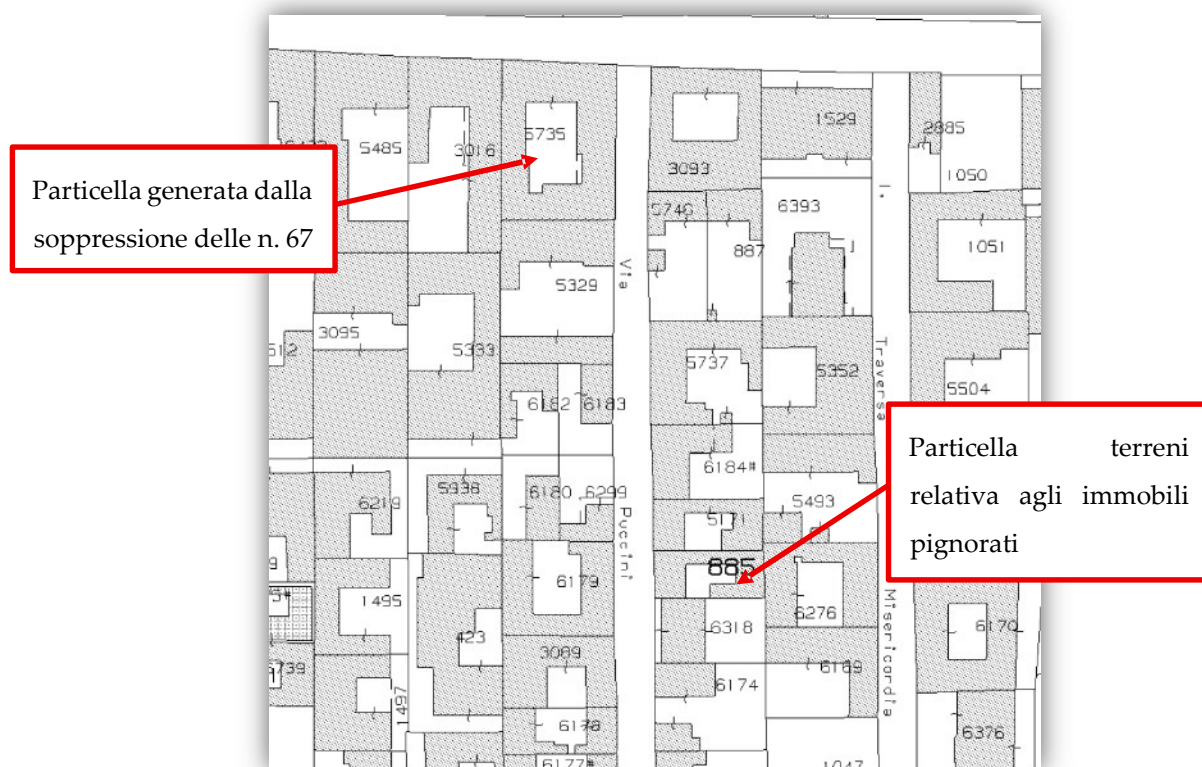
Pertanto, atteso che nell'atto è indicato che la particella trasferita era una quota parte dell'allora particella 67/s, lo scrivente ha provveduto ad estrarre la visura catastale storica della particella 67, nella quale è riportato che la stessa ha generato la particella 5735 del foglio 6. Si riporta di seguito la mappa catastale con l'indicazione della particella 5735 e di quella dei terreni relativa agli immobili pignorati.

Dalla mappa è possibile supporre che la particella 885 nell'anno 1959 possa essere stata una quota parte della particella 67.

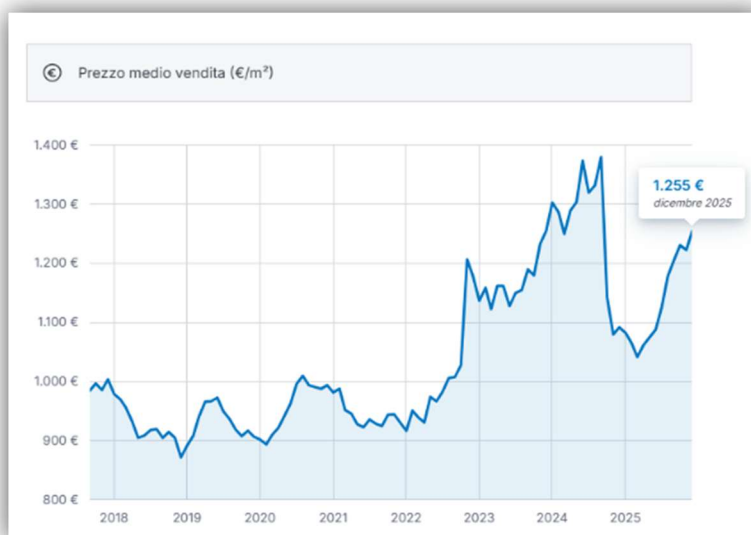
Come si può osservare, nel secondo semestre 2025, il mercato delle vendite sul territorio di Marcianise ha avuto un incremento del 15%.
