**TRIBUNALE DI CATANIA**  
***SESTA SEZIONE CIVILE***

Procedura esecutiva n.575/2018

**Relazione di Consulenza Tecnica d'Ufficio**  
relativa al bene oggetto d'esecuzione immobiliare

**UNITA' IMMOBILIARE SITA IN CATANIA,  
VIA FRA' MAURO 2, piano terzo**

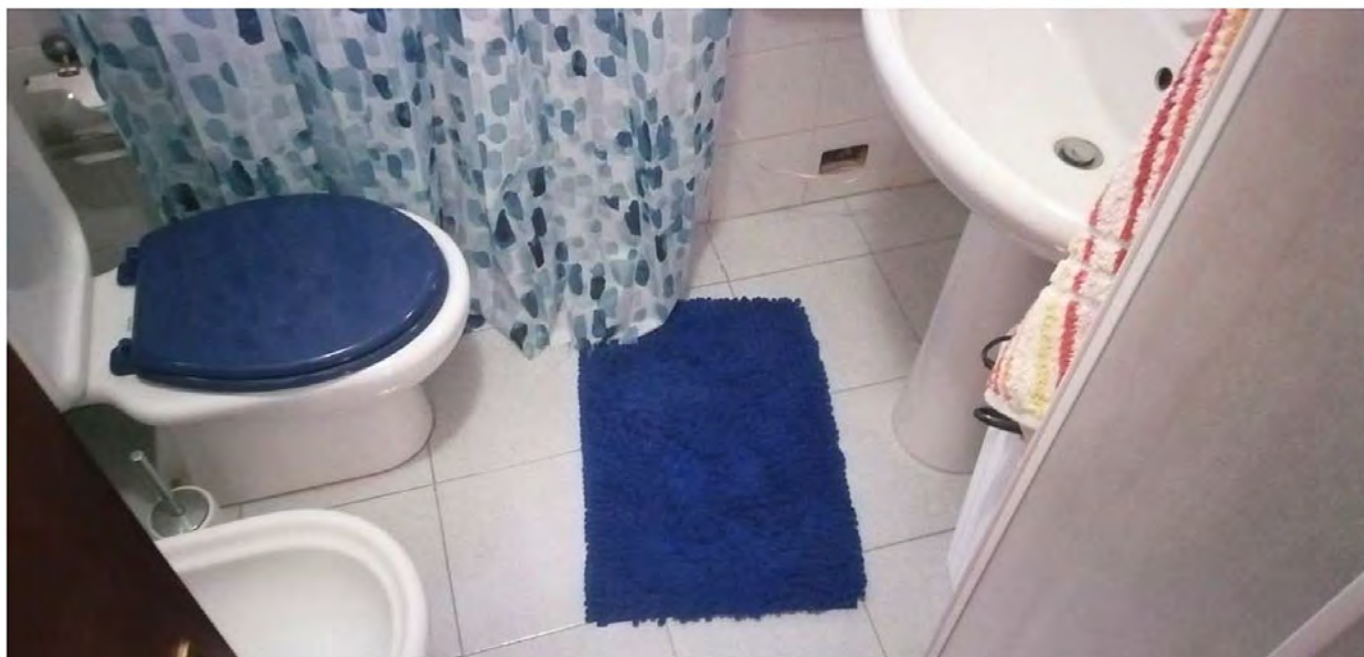
foto 14

Con un'altezza interna variabile secondo morfologia della copertura a tetto (doppia falda con colmo a m.3,00 e altezze minime a m.2,60), l'immobile in questione presenta le seguenti finiture: pareti tinteggiate (come riscontrabile in buona parte della documentazione fotografica), pavimentazione in marmo e rivestimenti in gres ceramizzato (*foto 5, 8, 14 e 16*), porte interne in legno tamburato ed infissi esterni in alluminio anodizzato (il tutto individuabile in *Allegato G*) nonché materiale sanitario con pezzi standard di marca nazionale (*foto 14*).
