# TRIBUNALE DI TERMINI IMERESE

Perizia dell'Esperto ex art. 568 c.p.c. Ing. Caterina Giacona, nell'Esecuzione Immobiliare 48/2024 del R.G.E.

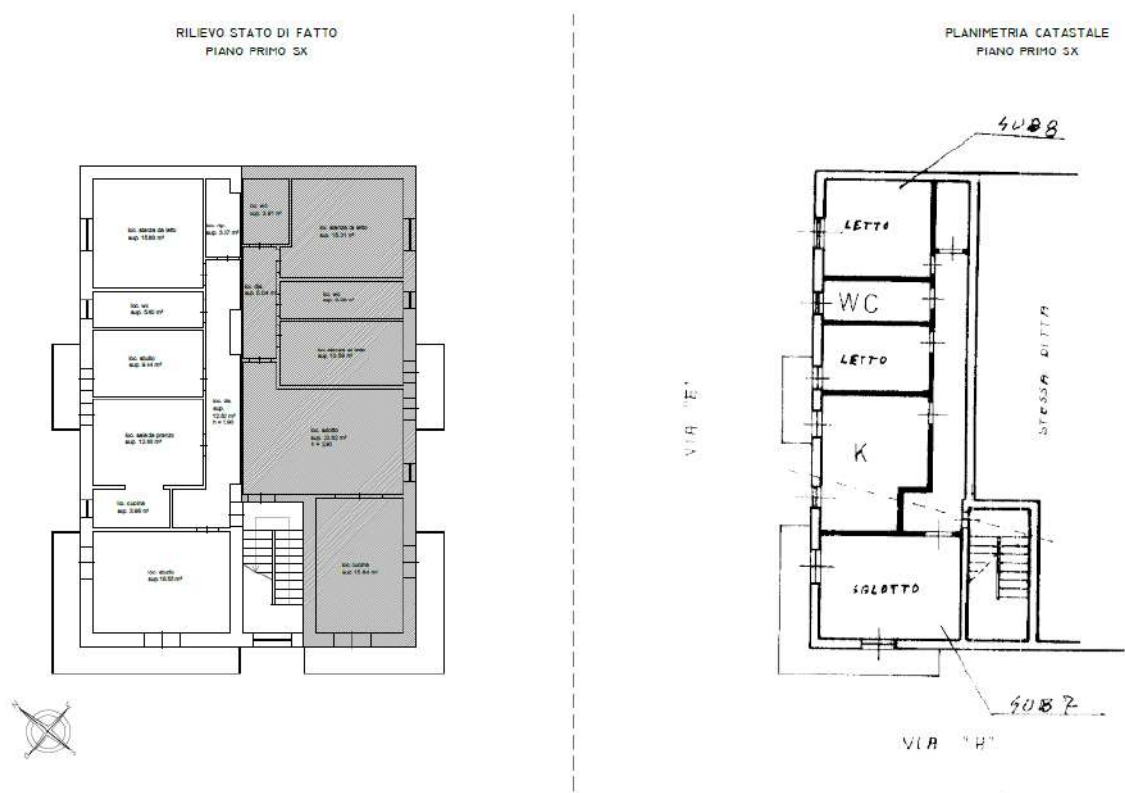
Figura 9 – Confronto rilievo stato di fatto con pln catastale (tav. I)

Riguardo al bene 3, nel corso del sopralluogo si è avuto modo di appurare l'attuale consistenza dei luoghi. Dal confronto della planimetria catastale con quanto rilevato in sede di sopralluogo, non si sono rilevate particolari difformità.

Per una visione di maggior dettaglio si rimanda alla planimetria catastale ed alla tav. I di confronto planimetria catastale con rilievo stato di fatto in allegato.

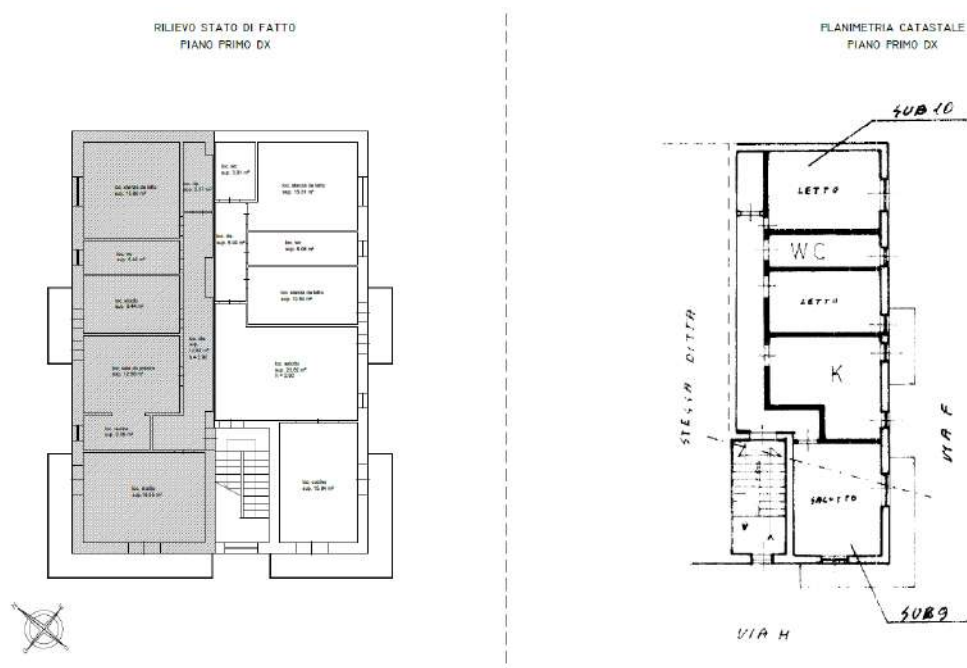
Figura 11 – Confronto rilievo stato di fatto con pln catastale (tav. L)

Riguardo al bene 4, nel corso del sopralluogo si è avuto modo di appurare l'attuale consistenza dei luoghi. Dal confronto della planimetria catastale con quanto rilevato in sede di sopralluogo, si sono rilevate delle difformità sulla distribuzione interna consistenti in: eliminazione di qualche parete divisoria e realizzazione di un secondo bagno.

Per una visione di maggior dettaglio si rimanda alla planimetria catastale ed alla tav. L di confronto planimetria catastale con rilievo stato di fatto in allegato.

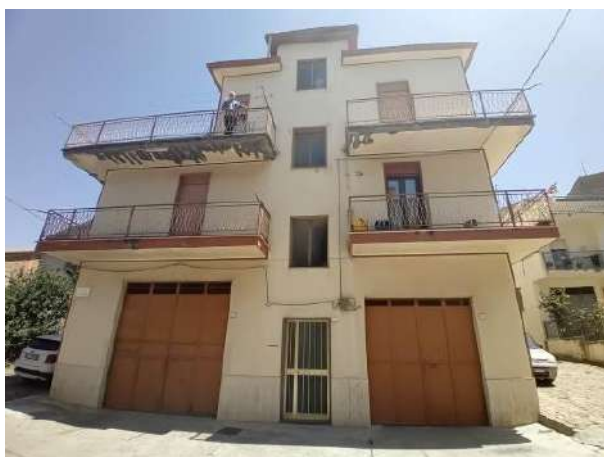
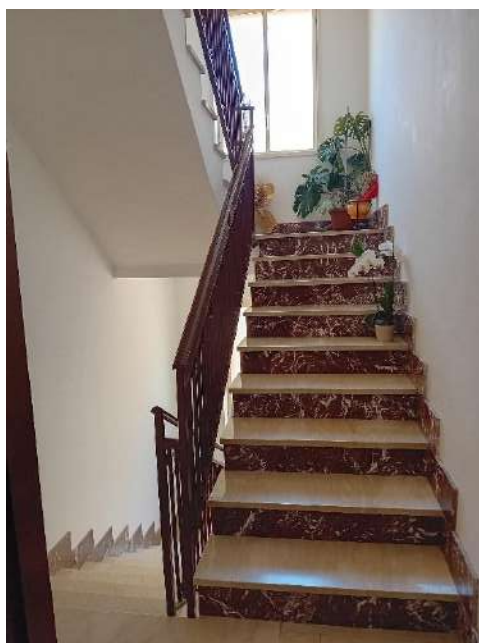
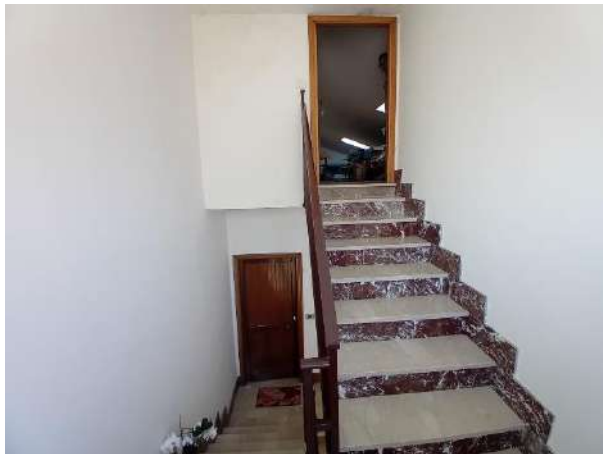
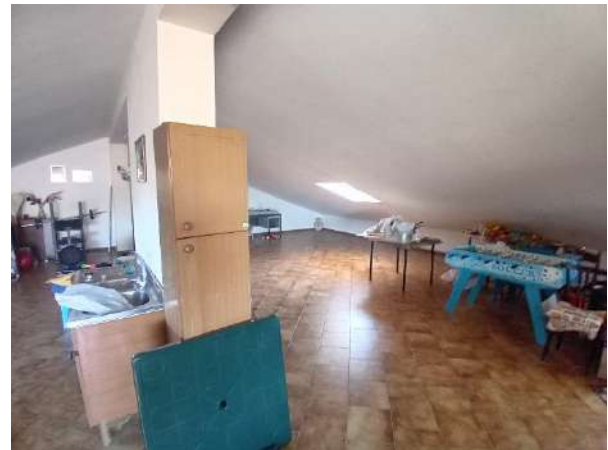
Tutti i beni pignorati fanno parte di un edificio a tre elevazioni fuori terra, avente struttura portante mista, oltre un locale sottotetto accessibile comodamente dalla scala condominiale, e copertura a falde. All'edificio si accede dalla Via Aldo Moro n°4 tramite un portoncino in alluminio e vetro che si apre su un vano scala che conduce ai vari immobili. La scala condominiale è rivestita tutta in marmo e si presenta in buone condizioni. I prospetti del fabbricato versano in discreto stato necessitando comunque di alcuni interventi di riparazione e finitura. Il locale sottotetto si presenta in buono stato, interamente piastrellato, inoltre è presente un piccolo wc. Dal sopralluogo si è riscontrato sul soffitto del locale sottotetto e del torrino scala qualche distacco di intonaco dovuto a piccole infiltrazioni d'acqua.

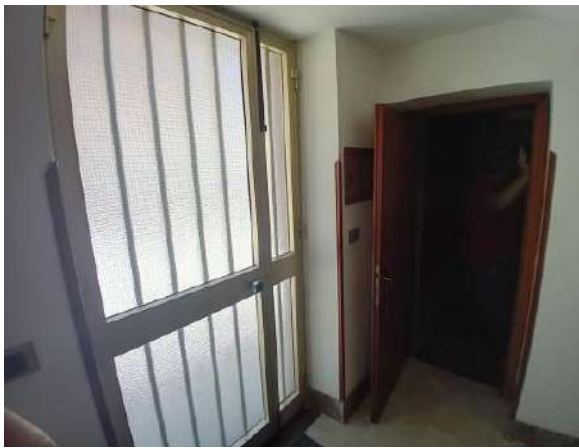
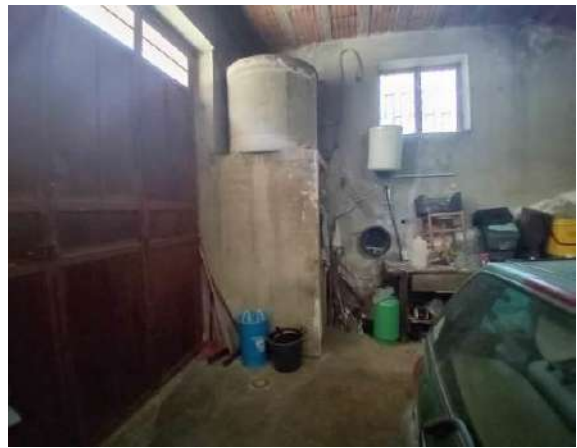
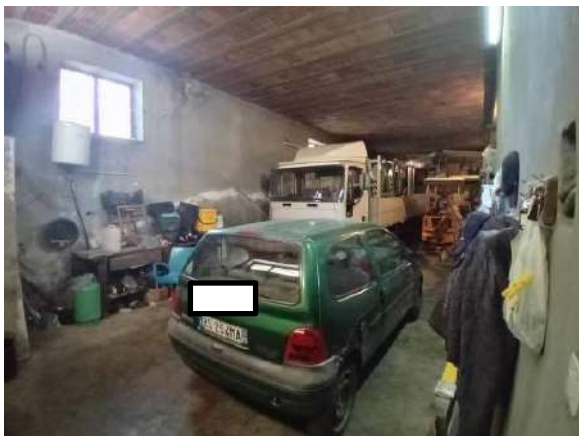
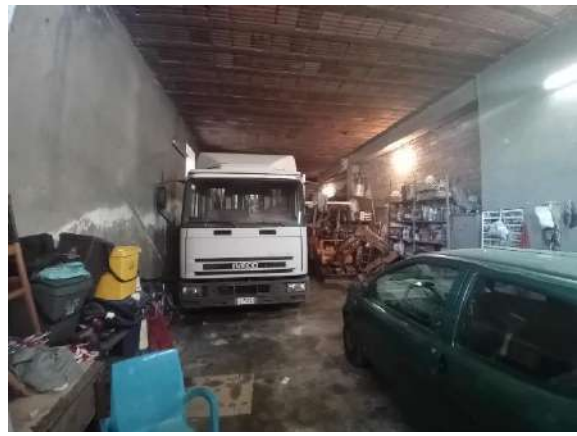
Il bene è posto al piano terra dell'edificio, guardando il prospetto principale occupa la parte a sinistra. Si tratta di un ampio locale seminterrato con all'interno un piccolo vano WC. L'accesso è consentito tramite un portone carrabile direttamente dalla via Aldo Moro, oppure dal vano scala tramite una porta interna. All'interno si presenta allo stato grezzo, con gli intonaci in parte del tutto mancanti ed in parte privi dello strato di finitura. La pavimentazione è realizzata in battuto cementizio. Le pareti esterne sono interessate da manifestazioni umidifere originate dal contatto col terreno. Gli impianti sono datati ma funzionali per gli usi cui è destinato.

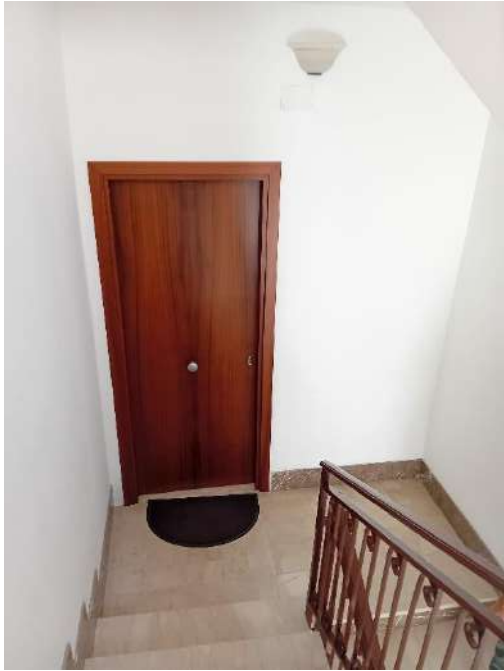
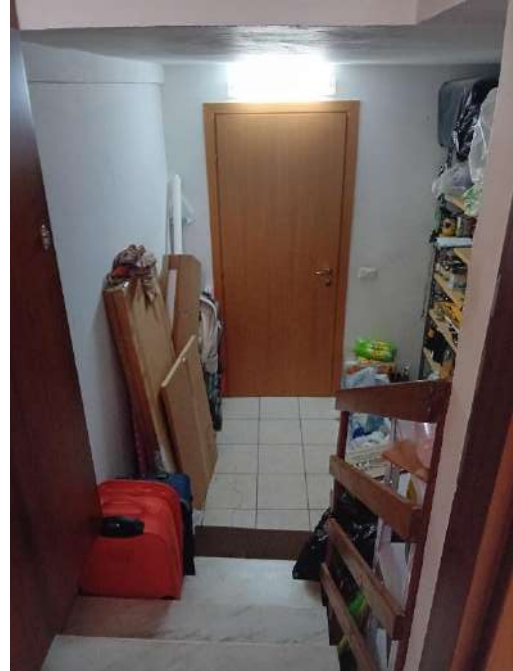
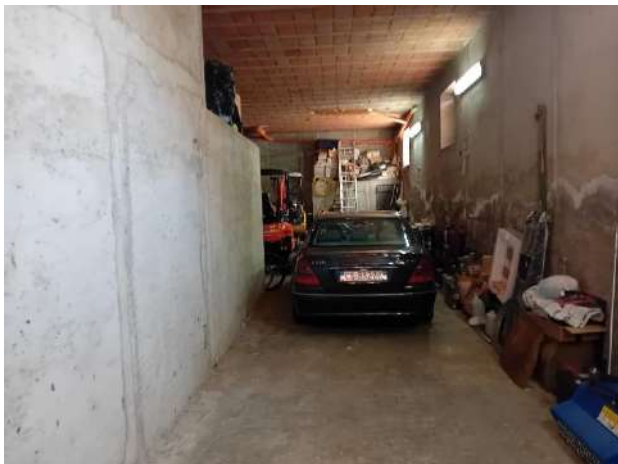
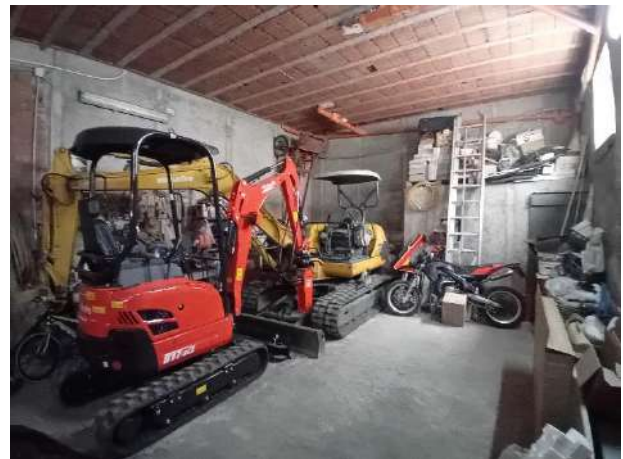
Il bene è posto al piano terra dell'edificio, guardando il prospetto principale occupa la parte a destra. Si tratta di un ampio locale seminterrato con all'interno un vano che disimpegna il garage dal vano scala condominiale. L'accesso è consentito tramite un portone carrabile direttamente dalla via Aldo Moro, oppure dal vano scala tramite una porta interna. All'interno si presenta allo stato grezzo, con gli intonaci in parte del tutto mancanti ed in parte privi dello strato di finitura. La pavimentazione è realizzata in battuto cementizio a ciò fa eccezione il disimpegno che è pavimentato con piastrelle in ceramica. Le pareti esterne sono interessate da manifestazioni umidifere originate dal contatto col terreno. Gli impianti sono datati ma funzionali per gli usi cui è destinato.

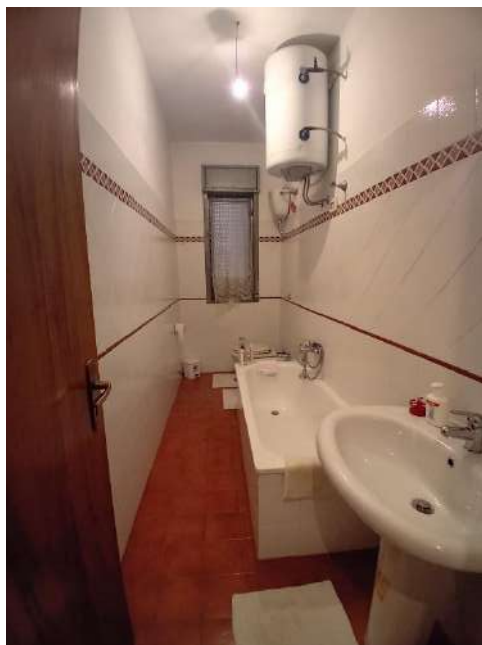
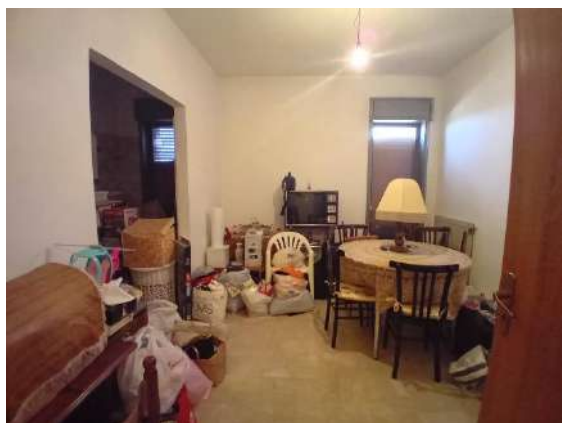
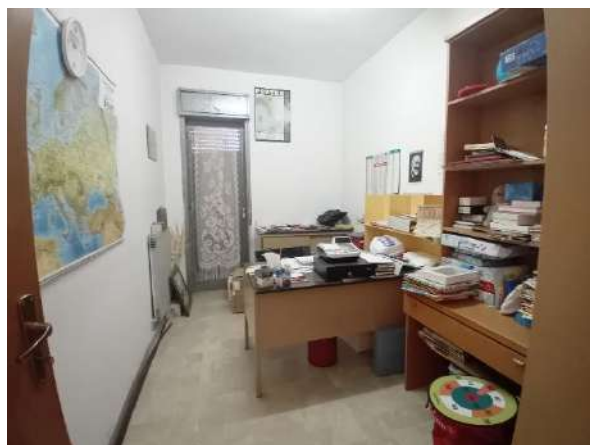
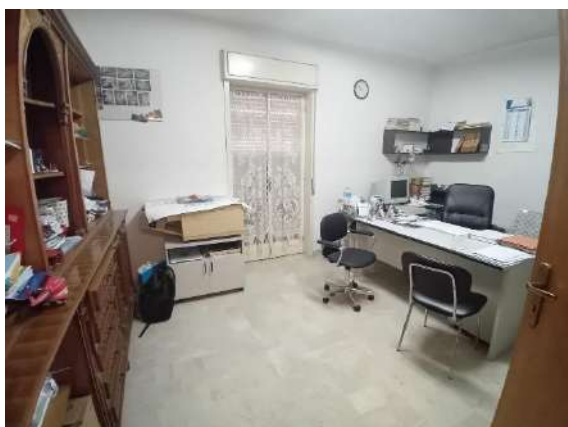
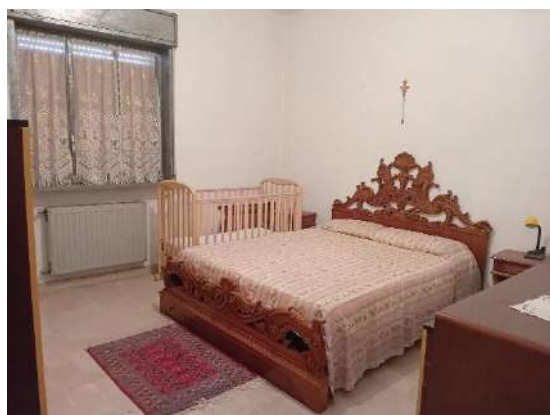
L'unità è posta al piano primo dell'edificio, salendo le scale a sinistra. Si tratta di un'abitazione composta da: corridoio, salotto, cucina, due camere da letto, bagno, camerino e due balconi. La pavimentazione dei vari ambienti è in piastrelle di ceramica. Il bagno è dotato di vasca da bagno, vaso, bidet e lavabo. L'acqua calda per uso sanitario viene fornita tramite scaldacqua elettrico. L'appartamento è dotato di piastre radianti per l'impianto di riscaldamento che allo stato è stato disattivato. Gli infissi esterni sono in metallo con vetro singolo ed oscuranti con avvolgibili in pvc. Le porte interne sono in legno tamburato. Tutti gli ambienti abitabili sono ben aerati ed illuminati. Lo stato complessivamente è discreto con finiture datate e risalenti all'epoca della costruzione sebbene efficienti e funzionali agli usi abitativi.

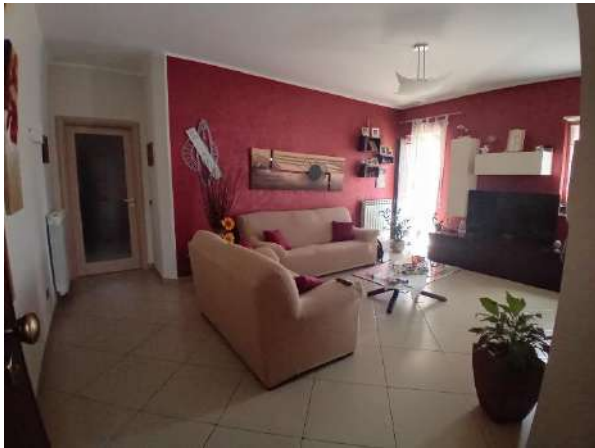
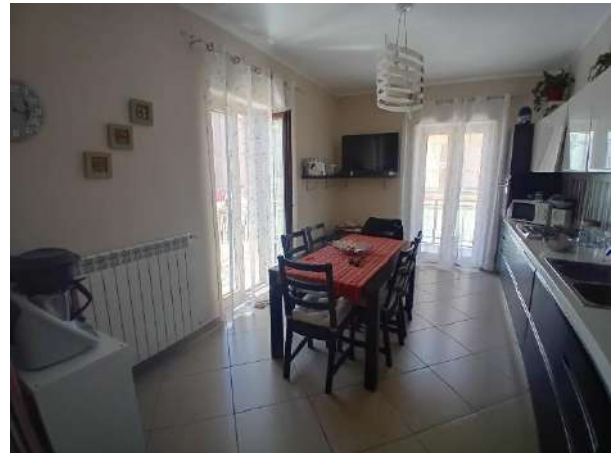
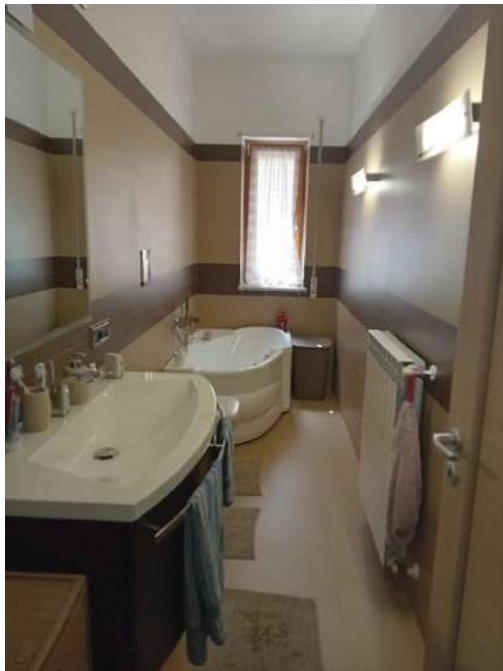
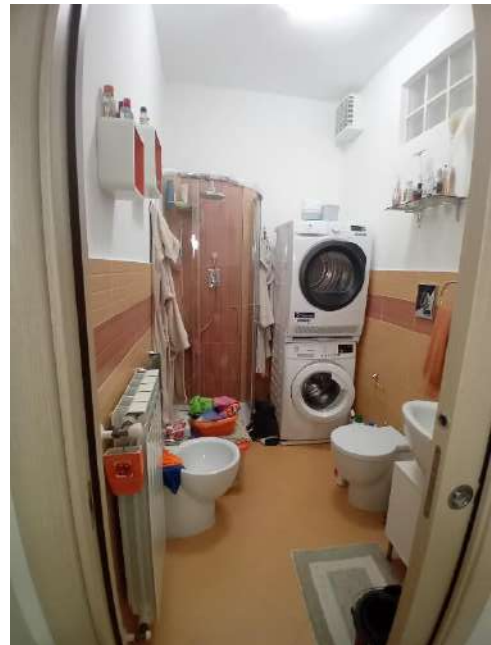
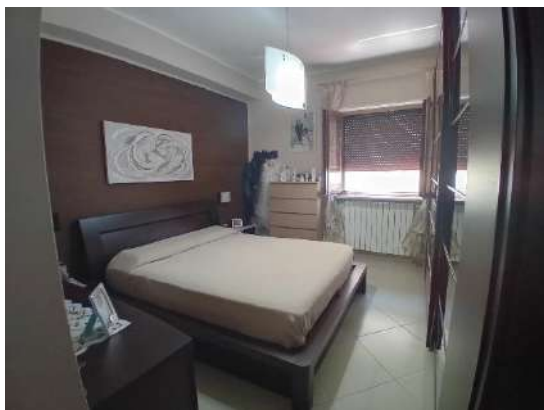
L'unità è posta al piano primo dell'edificio, salendo le scale a destra. Si tratta di un'abitazione composta da: ingresso-soggiorno, cucina, corridoio, due camere da letto, bagno, doppio servizio cieco e due balconi. La pavimentazione dei vari ambienti è in piastrelle di ceramica. Uno dei bagni è dotato di vasca da bagno mentre l'altro di doccia. L'appartamento è dotato di impianto di riscaldamento a piastre radianti con caldaia a metano utilizzata sia per il riscaldamento che per l'acqua calda sanitaria. La cucina è alimentata con gas metano. Gli infissi esterni sono in alluminio/legno con doppio vetro, muniti di zanzariere ed oscuranti con avvolgibili in pvc. Le porte interne sono in legno massello mentre la porta di ingresso è blindata. Tutti gli ambienti abitabili sono ben aerati ed illuminati ad eccezione del solo doppio servizio che risulta priva di apertura verso l'esterno. Lo stato complessivamente è ottimo stante la sua recentissima ristrutturazione.

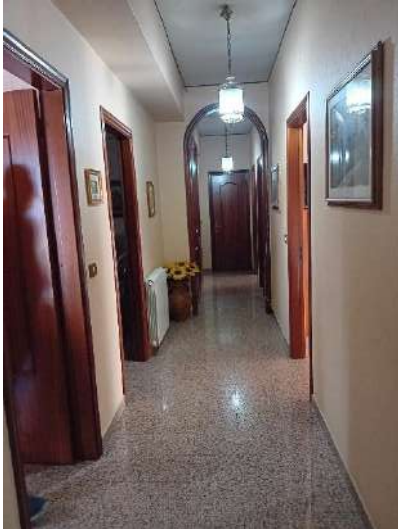
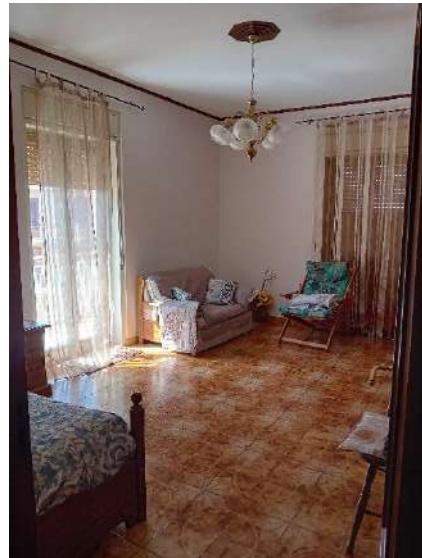
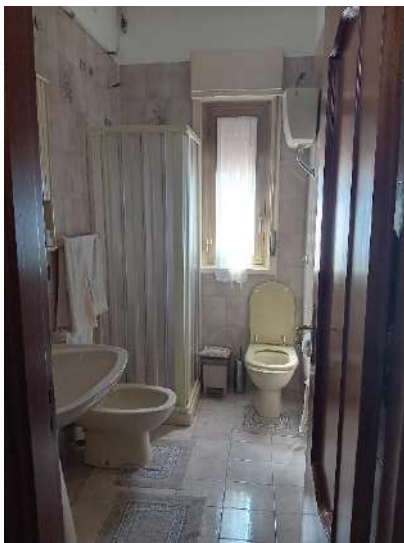
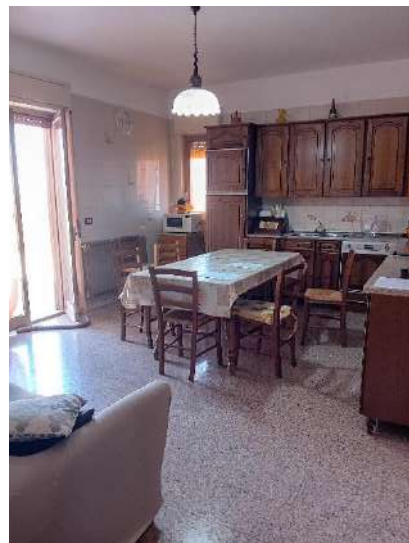
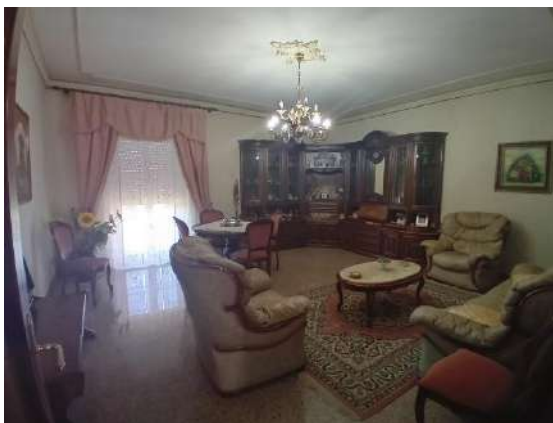
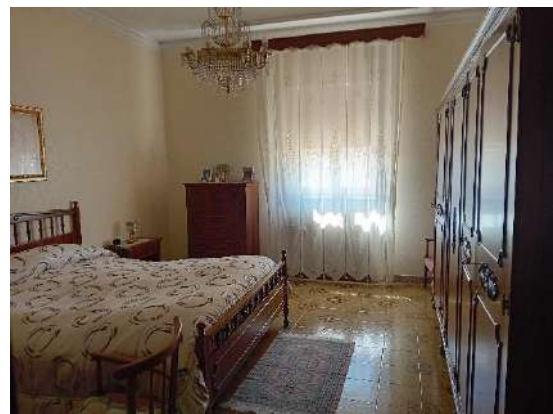
Come riferito in precedenza, nell'atto di proprietà del bene si specifica che ad esso viene assegnato anche il sottotetto che quindi è da intendersi come locale accessorio e di pertinenza del bene in esame.
