# TRIBUNALE ORDINARIO - BRINDISI

### 119/2024

## CONSULENZA ESTIMATIVA GIUDIZIARIA

del 03/01/2025

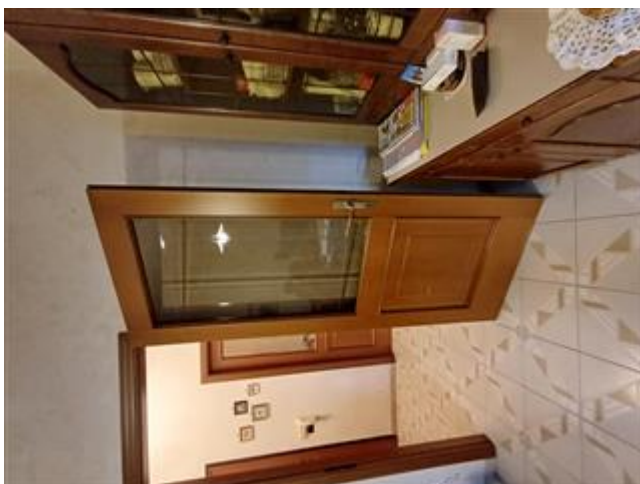
*Cucina*

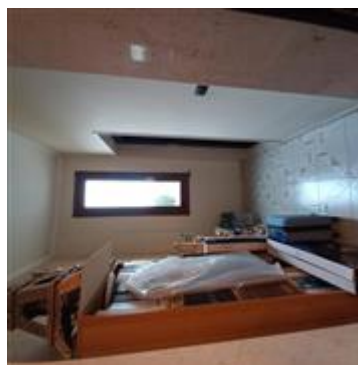
*Disimpegno al piano primo per vano ascensore*

Sono state rilevate le seguenti difformità: I due balconi prospicienti il vano cucina, sono stati chiusi a verande , mediante vetrate scorrevoli, determinando aumento di volume non assentito e quindi abusivo. Si è altresì constatato che il disimpegno relativo all'ascensore, è di una superficie maggiore

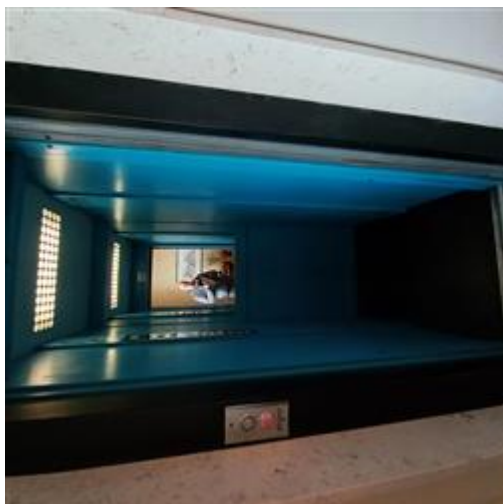
*vano ascensore*

Sono state rilevate le seguenti difformità: Non risulta un certificato di collaudo dell'impianto di sollevamento ovvero dell'ascensore. Inoltre non sono state reperite le dichiarazioni di conformità degli altri impianti (normativa di riferimento: per l'impianto di sollevamento direttiva europea 2014/33 e DPR 162/99)

Le difformità sono regolarizzabili mediante: il collaudo dell'ascensore di competenza dell'intera palazzina e quindi presentare un elenco di documenti che attestino la conformità ai requisiti contenuti nelle norme di riferimento. Per gli impianti termico ed elettrico dell'appartamento in questione, sono regolarizzabili mediante la presentazione di una Dichiarazione di Rispondenza degli impianti (DIRI) e cioè di un documento sostitutivo di un certificato obbligatorio per gli impianti di qualsiasi edificio, ad uso immobiliare e non, che sostituisce la Dichiarazione di Conformità, quando questo documento originale non è più reperibile. A differenza della Dichiarazione di Conformità si redige solo a posteriori, cioè quando un impianto è già esistente.

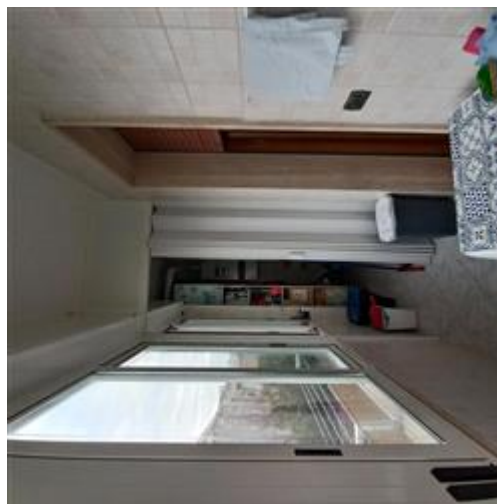
*Veranda coperta*

Le difformità sono regolarizzabili mediante: la rimozione delle vetrate

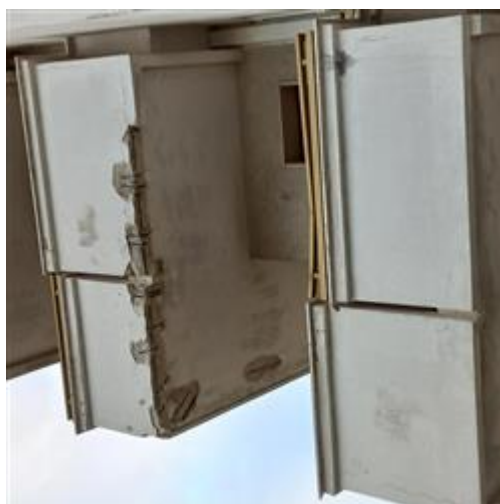
L'immobile all'interno, si trova in buone condizioni di conservazione e manutenzione, al contrario lo stato dell'esterno della palazzina necessita di manutenzione straordinaria sulle armature e sulle sporgenze in cemento armato, confermato anche dallo stato in cui si presentano i balconi dell'intera palazzina. In particolare il balcone sovrastante l'abitazione in questione presenta dei distaccamenti della veletta in cemento armato ammalorato, tanto che a seguito di intervento da parte dei VVFF con verbale del 2/07/2024 è stato inibito l'accesso ai detti balconi agli occupanti dell'abitazione di cui trattasi e del secondo piano ed inoltre all'area condominiale al piano terra *"sino al ripristino delle condizioni di sicurezza"*.

*Balconi primo e secondo piano*
