# TRIBUNALE DI SIRACUSA

PROCEDURA ESECUTIVA IMMOBILIARE n°266/2020

## RELAZIONE DI STIMA

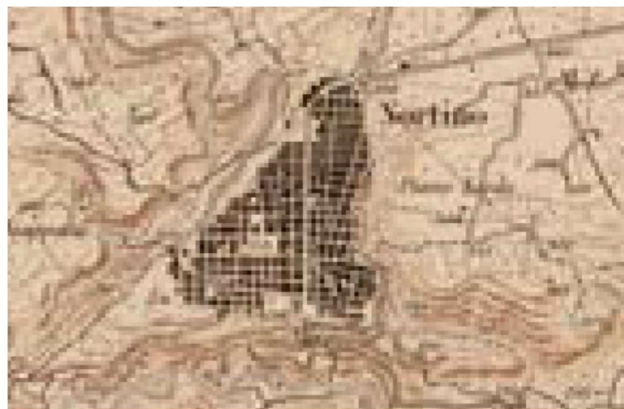
A tale scopo sono state reperite due cartografie del territorio di Sortino (SR), redatte dell'Istituto Geografico Militare, una del 1927 e una del 1967.

In tali cartografie non è possibile, vista la scala di rappresentazione, visualizzare esattamente l'edificio in oggetto ma si vede chiaramente che l'isolato era ampiamente edificato già a partire dal 1927.

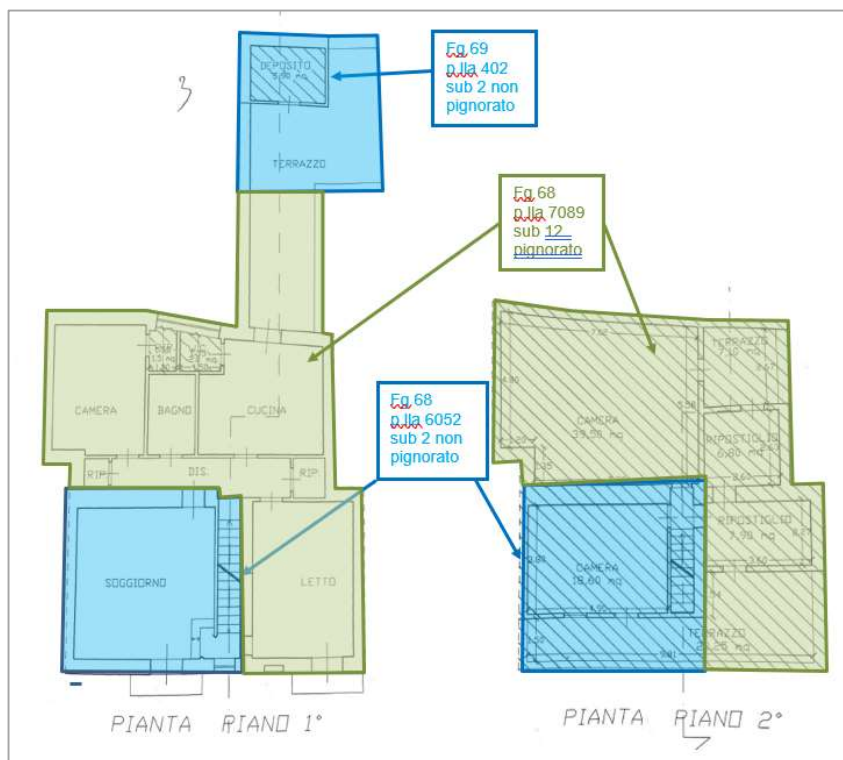
Dallo studio delle planimetrie si può notare che l'intervento di modifiche interne e parziale sopraelevazione ha coinvolto entrambi gli immobili ma, poiché non è esplicitamente riportato, la Concessione Edilizia non contempla la fusione immobiliare.

Tale fusione non è stata quindi autorizzata e di conseguenza l'immobile non è urbanisticamente conforme.

Durante il sopralluogo sono state riscontrate delle difformità rispetto alla tavola di progetto approvata, tali difformità consistono nella realizzazione di un tramezzo per creare un nuovo bagno in una parte del ripostiglio del secondo piano e nella realizzazione di un varco nel muro portante per poter accedere al nuovo wc.

Inoltre, sempre in corrispondenza del nuovo wc è stata realizzata una nuova finestra sul muro prospiciente il terrazzo di via Libertà.
