**TRIBUNALE DI TORRE ANNUNZIATA**  
**SEZIONE ESECUZIONI IMMOBILIARI**

**Procedura Esecutiva Immobiliare n.R.G.E. 168/2024**

**RELAZIONE DI CONSULENZA TECNICA**

**LOTTO UNICO**

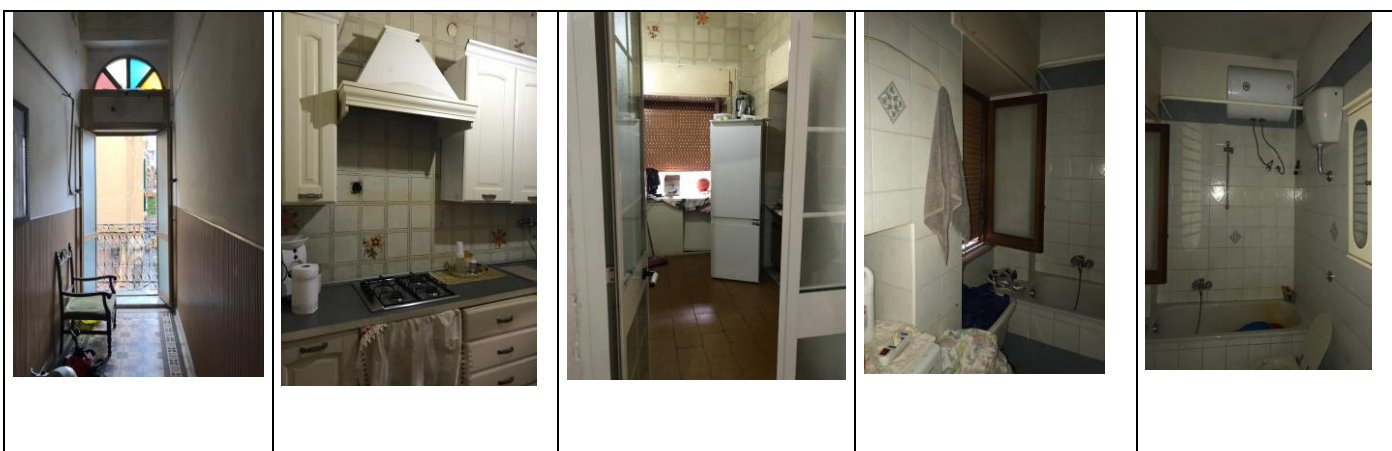
**Foto dell'unità staggita subalterno 13**

L'appartamento, in condizioni di manutenzione mediocri, è abbastanza luminoso e con mediocre esposizione, non è allacciato alla rete di distribuzione cittadina per la fornitura del gas ed è provvisto di citofono nonché impianto idrico ed elettrico funzionanti ma vetusti, per i quali non vi sono le relative dichiarazioni di conformità ai sensi del D.M. 37/2008. Non dispone di impianto di riscaldamento autonomo.

I rivestimenti e pavimenti interni sono di media qualità e fattura, con mediocri rifiniture interne.
