# TRIBUNALE ORDINARIO SONDRIO

## CONSULENZA ESTIMATIVA GIUDIZIARIA

## LOTTO 1

Intero edificio ad uso abitazione che si sviluppa su quattro livelli fuori terra (terra, primo, secondo e terzo sottotetto), collegati da scala interna, sito nel nucleo storico del Comune di Ponte in Valtellina (SO), in Via Berniga n. 12.

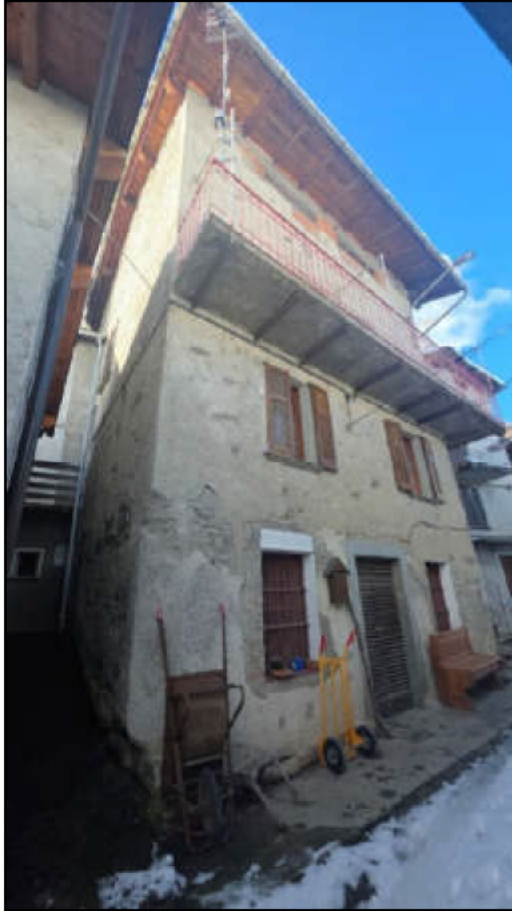
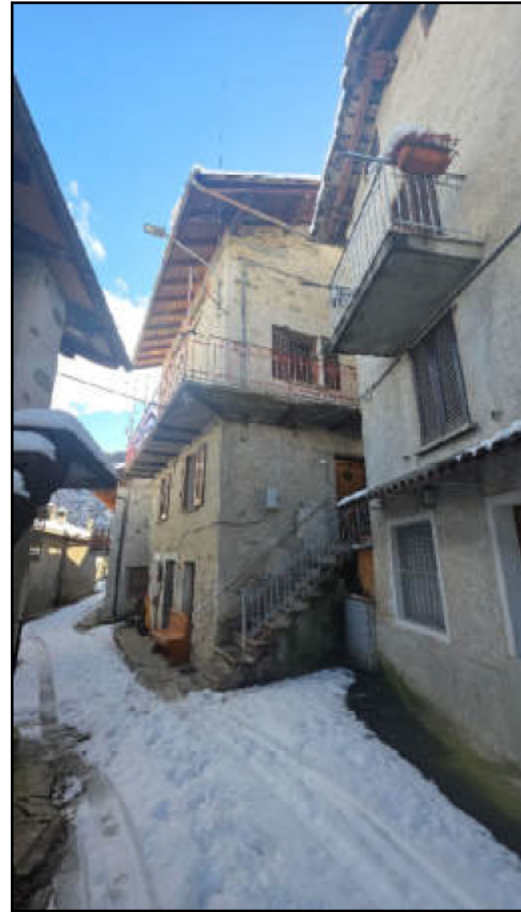
*Inquadramento fabbricato oggetto di stima*

L'immobile oggetto di stima è un fabbricato terra-cielo indipendente, che si sviluppa su quattro livelli fuori terra collegati da una scala interna.

**Struttura:** muratura portante in sasso e pietra locale a vista, tipica dell'architettura rurale storica.

**Facciate:** le facciate presentano pietrame a vista con giunti stilati; i serramenti sono prevalentemente in legno con persiane in legno.

**Copertura:** tetto a due falde inclinate con struttura in legno e manto in piode della Valmalenco, elemento tipico della tradizione locale.
