Tribunale di Palermo  
Sezione VI Esecuzioni Immobiliari  
R.G.Es. 302/2024  
LOTTO UNICO  
Esperto stimatore: Architetto Pietro Gioviale

**Esecuzione Immobiliare R.G.Es. 302/2024**

**PERIZIA DI STIMA IMMOBILIARE LOTTO UNICO**

appartamento ubicato in via Ettore Ximenes n. 49 nel Comune di Palermo,  
identificato al C.F. di Palermo al foglio 117, particella 148 sub. 12

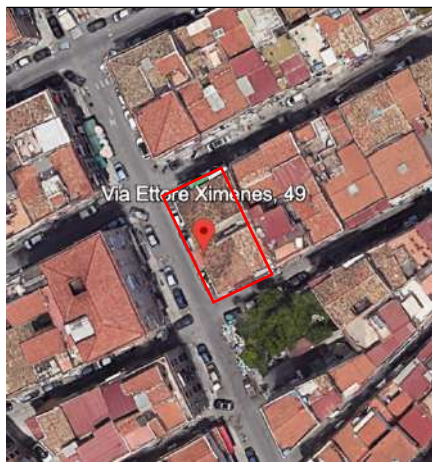
**Ortofoto attuale da Google Earth**

Ai fini dell'esatta individuazione dell'immobile oggetto del pignoramento si è effettuato un raffronto tra una ortofoto satellitare attuale e la mappa catastale (**All. 7 - estratto di mappa catastale**) con l'ausilio del portale Stimatrix forMaps (**All. 8 - stralcio Stimatrix forMaps**) riscontrando la corrispondenza tra quanto pignorato e la situazione reale dei luoghi.

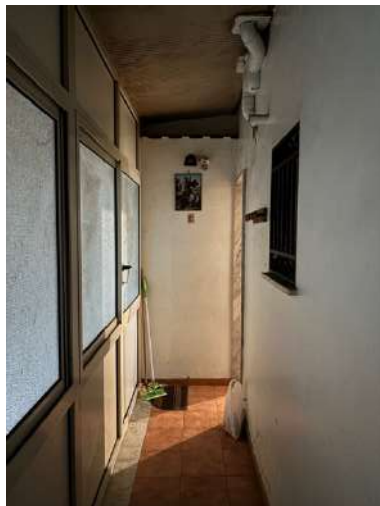
foto n. 9: ballatoio condominiale  
coperto

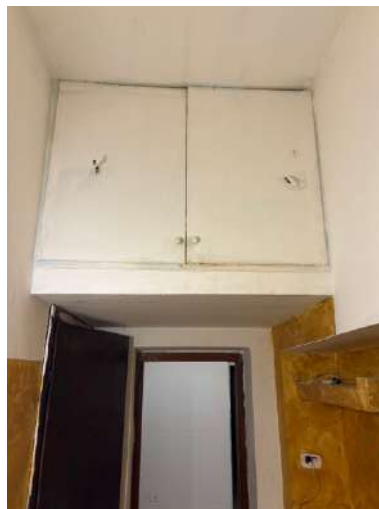
**foto n. 20: soppalco non abitabile da demolire**

- demolizione del soppalco in muratura non abitabile, adibito a ripostiglio, al fine del ripristino dello stato originario in relazione alla difformità riscontrata alla lettera e;

- demolizione del soppalco in muratura non abitabile adibito a ripostiglio, al fine del ripristino dello stato originario in relazione alla difformità riscontrata alla lettera **e**;
- presentazione SCIA in sanatoria (accertamento doppia conformità) ai sensi della L.R. 16/2016, recepimento del DPR 380/2001, presso l'ufficio S.U.E. del Comune di Palermo;
- presentazione istanza per richiesta Nulla Osta, intervento già realizzato (abuso), "Accertamento di Compatibilità Paesaggistica/Architettonica", ai sensi dell'art. 167 del

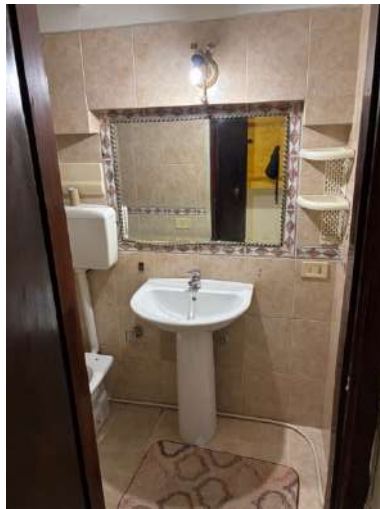
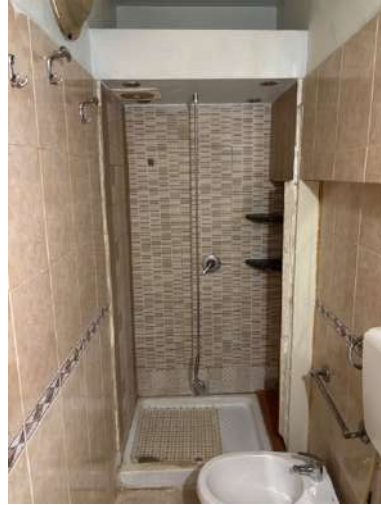
foto nn. 21-22: w.c.
