# TRIBUNALE ORDINARIO - TORINO

## ESPROPRIAZIONI IMMOBILIARI

### 299/2024

## CONSULENZA ESTIMATIVA GIUDIZIARIA

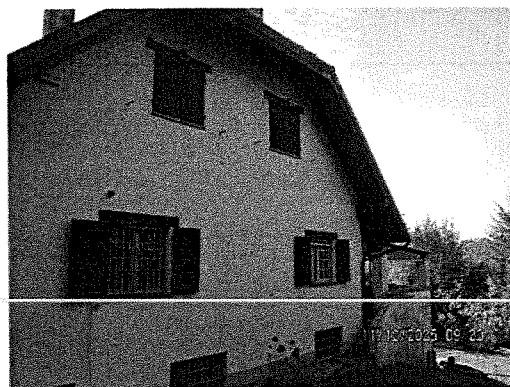
*Facciata nord-ovest*

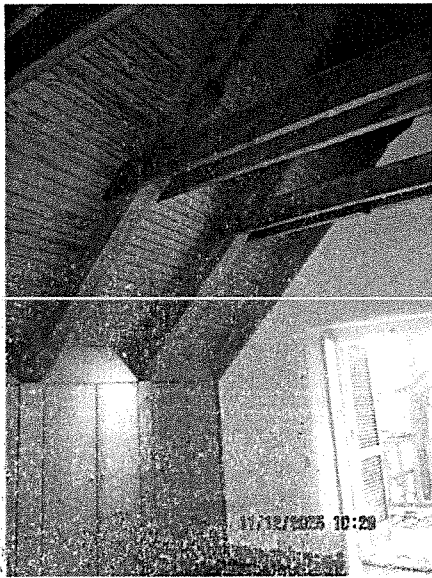
**Piano primo:** rispetto al PDC 289/1967 modifiche interne, in particolare eliminazione dei tramezzi verso la gronda che permettevano il rispetto delle altezze minime sottofalda.

Camera piano primo

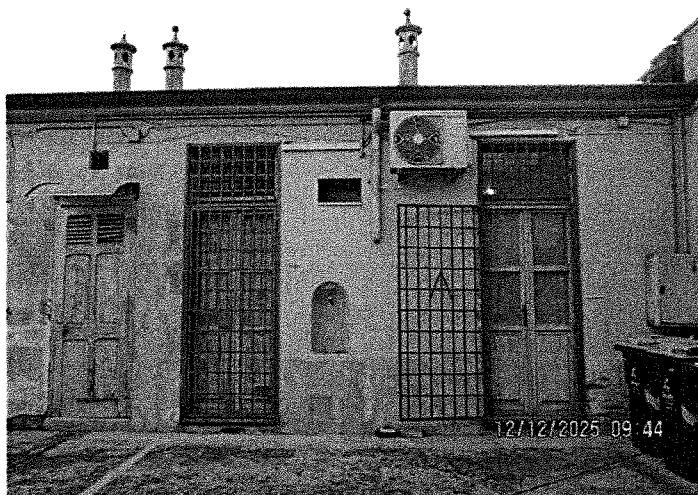
Da un punto di vista conservativo l'edificio è in discreto stato per quanto riguarda la facciata su strada mentre quella su cortile e quella del basso fabbricato sono in pessimo stato presentando distacco di intonaci e degrado nell'intradosso della soletta dei balconi.

*Facciata su cortile del basso fabbricato*
